FICHA DE CAMPO

**PT\_D2\_VISTAALEGRE\_1172\_DSS\_JP\_TS\_\_1**

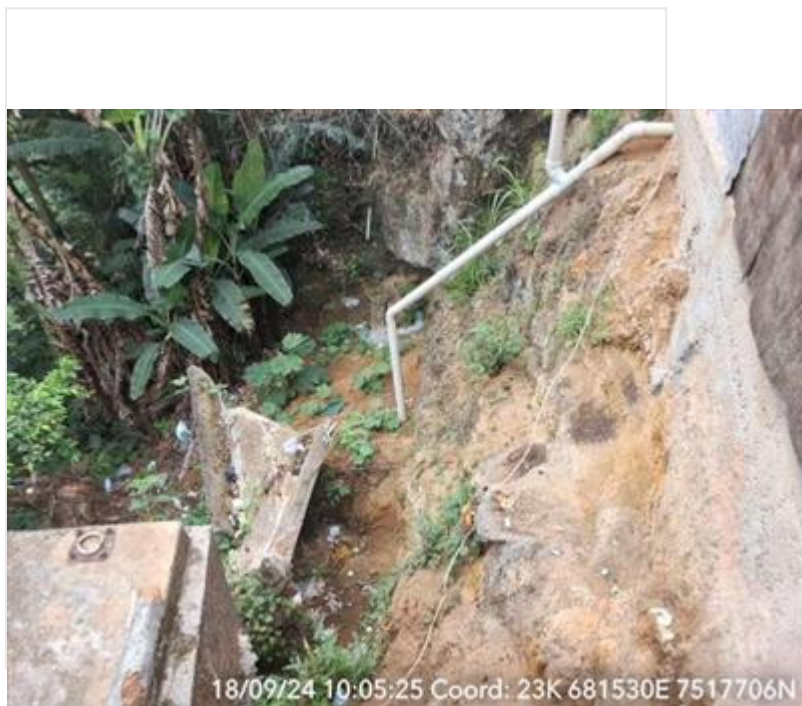
## Foto1

**Cicatriz e depósito de tálus.**
