FICHA DE CAMPO

**PT\_D2\_VISTAALEGRE\_1172\_DSS\_JP\_TS\_\_2**

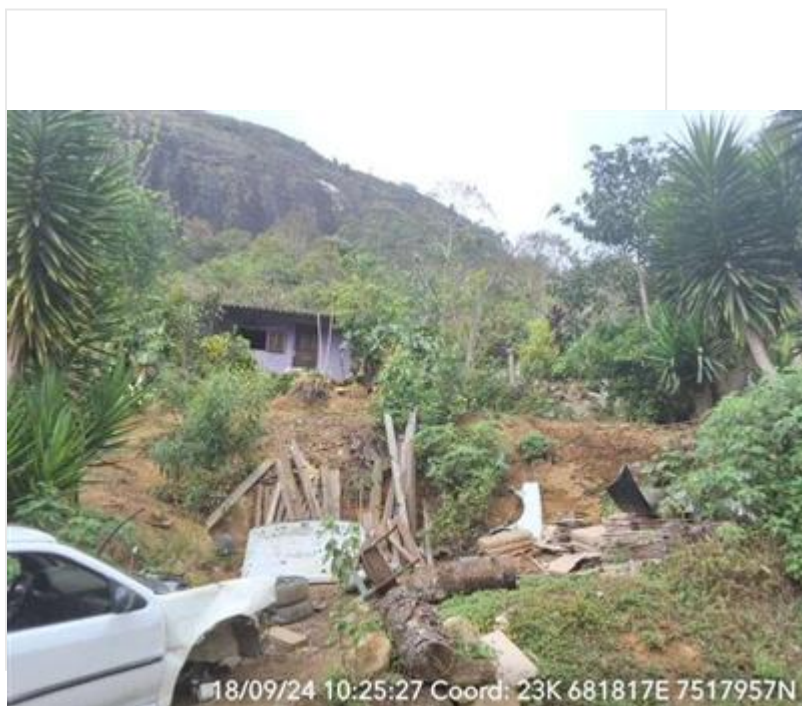
## Foto1

**Deslocamento do maciço e mobilização de material.**

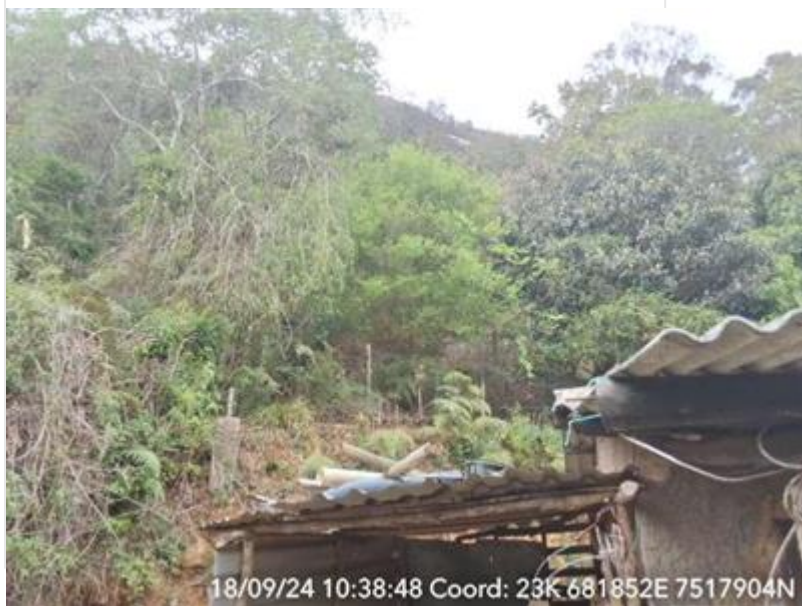
Foto3

**Desplacamento de rocha.**
