FICHA DE CAMPO

**12068017784**

**PT\_D2\_VISTAALEGRE\_1172\_DSS\_JP\_TS\_\_5**

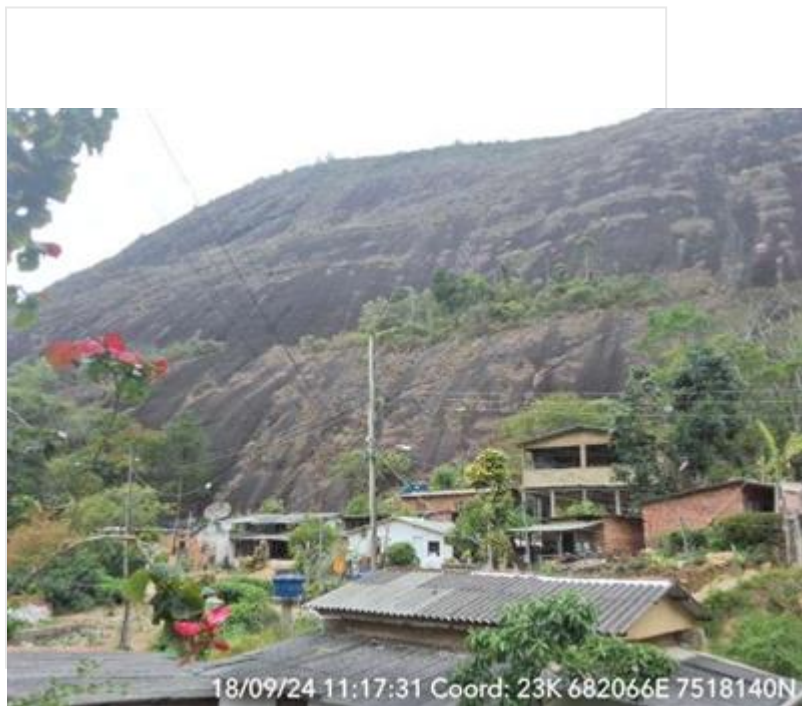
Foto1

**Queda de blocos.**
