FICHA DE CAMPO

**PT\_D2\_VISTAALEGRE\_1173\_DSS\_JP\_TS\_\_2**

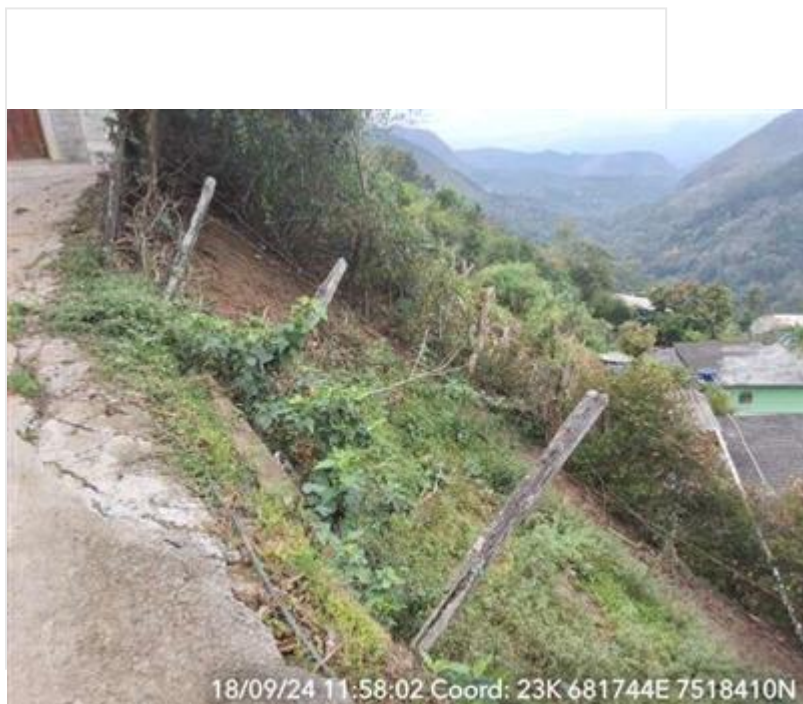
## Foto1

**Cicatriz**
