FICHA DE CAMPO

**PT\_D2\_VISTAALEGRE\_1216\_DSS\_JP\_TS\_\_1**

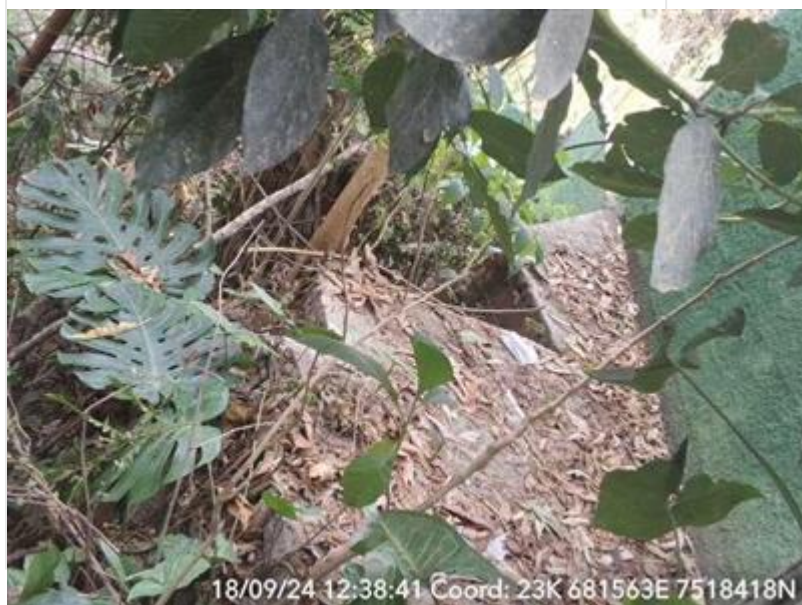
## Foto1

**Mobilização de material.**
