FICHA DE CAMPO

**PT\_D3\_ITAIPAVA\_1727\_DSS\_MS\_SC\_\_2**

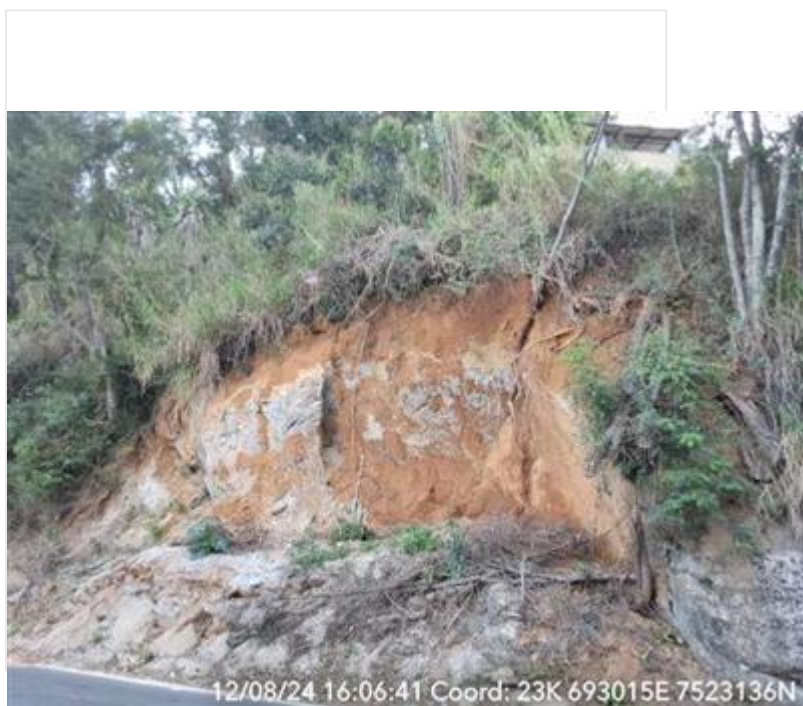
## Foto1

**Cicatriz do movimento de massa.**

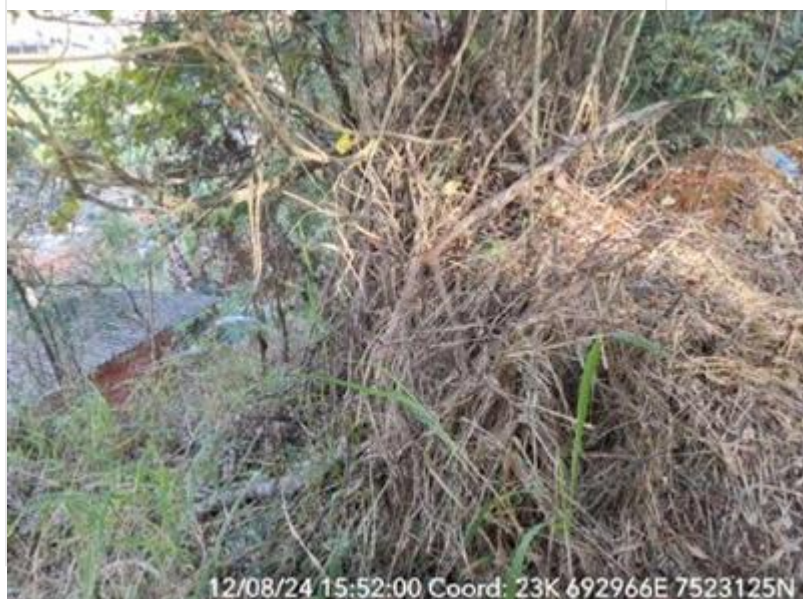
Foto2

**Aterro e feições erosivas atras da residencia.**

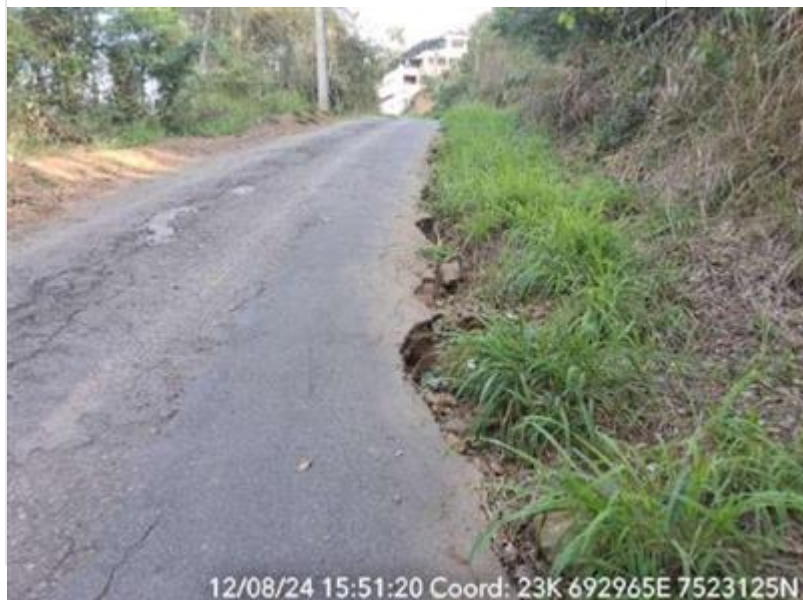
Foto3

**Trincas no terreno.**
