FICHA DE CAMPO

**PT\_D3\_ITAIPAVA\_1727\_DSS\_MS\_SC\_\_3**

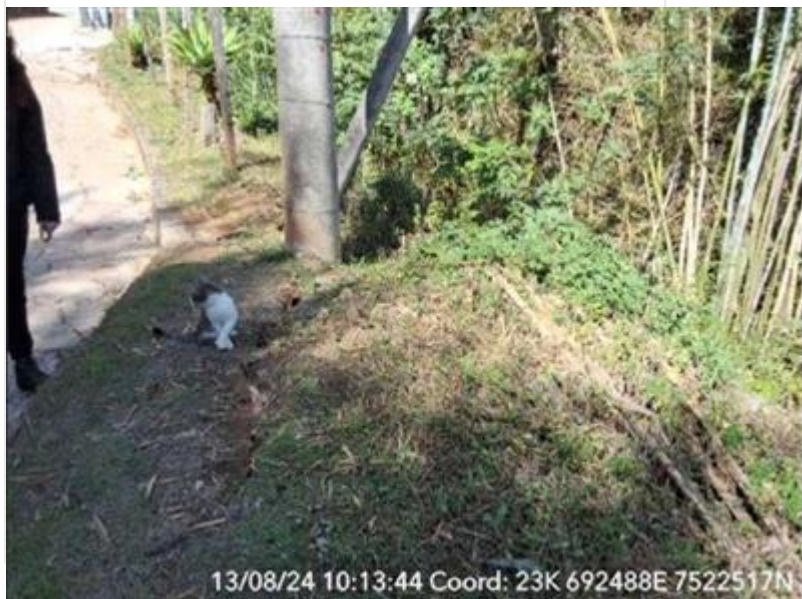
Foto1

**Trincas na via e poste inclinado.**

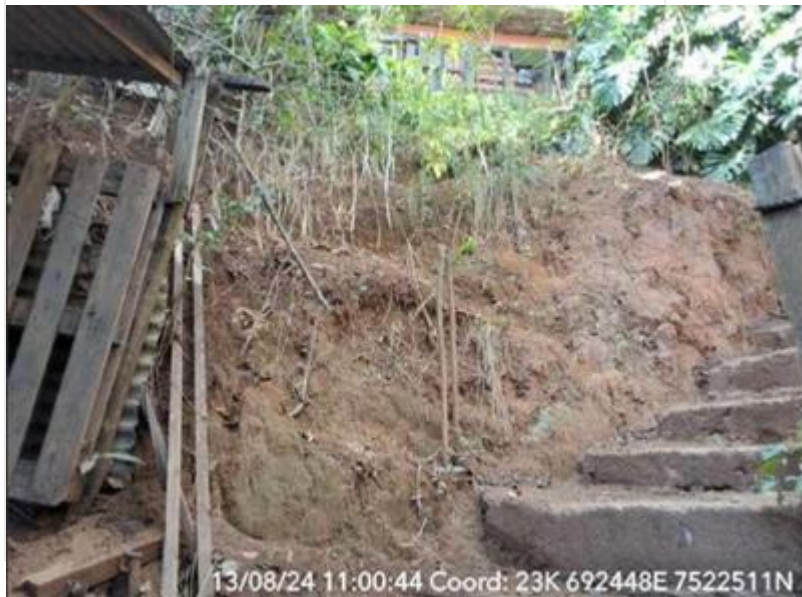
Foto2

**Base do talude. Presença de moradia.**
