FICHA DE CAMPO

**12068017784**

**PT\_D3\_LAGINHA\_1781\_DSS\_MS\_SC\_\_3**

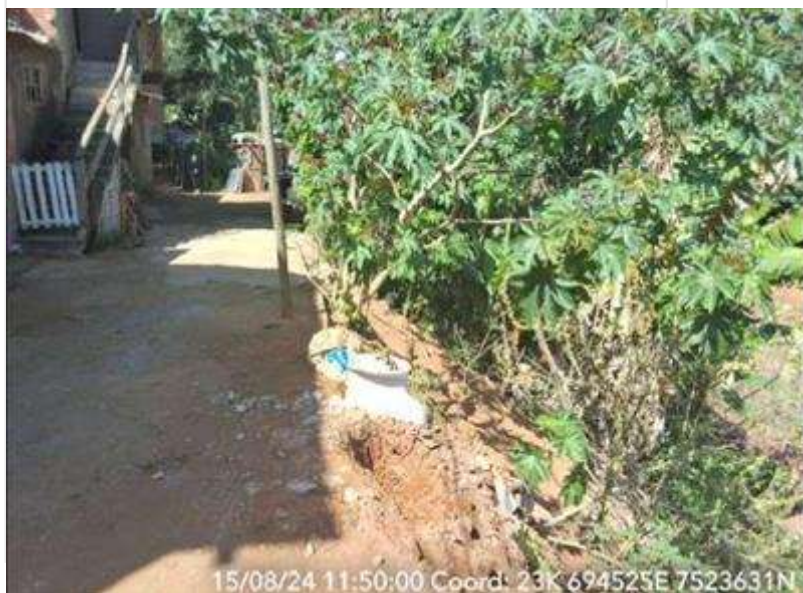
## Foto1

**Cicatriz.**

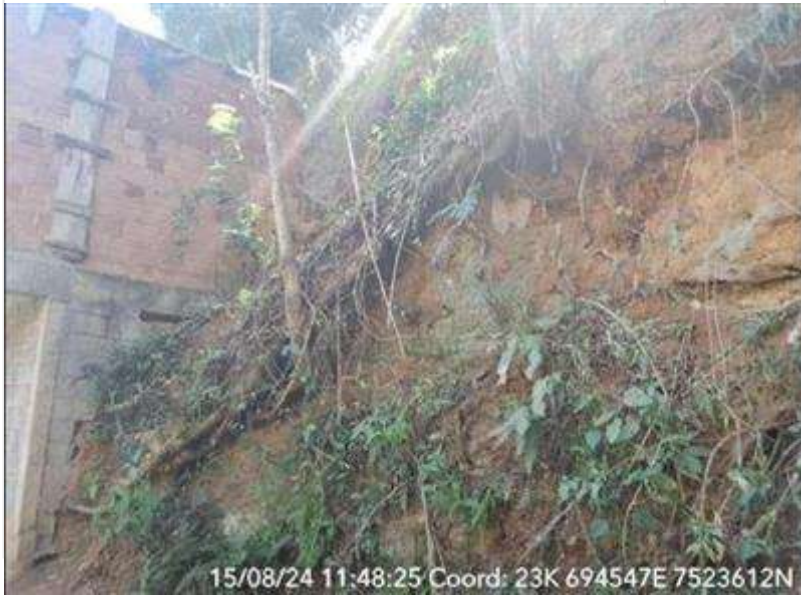
Foto2

**Cicatriz.**
