FICHA DE CAMPO

**PT\_D3\_LAGINHA\_1855\_DSS\_PG\_TB\_\_1**

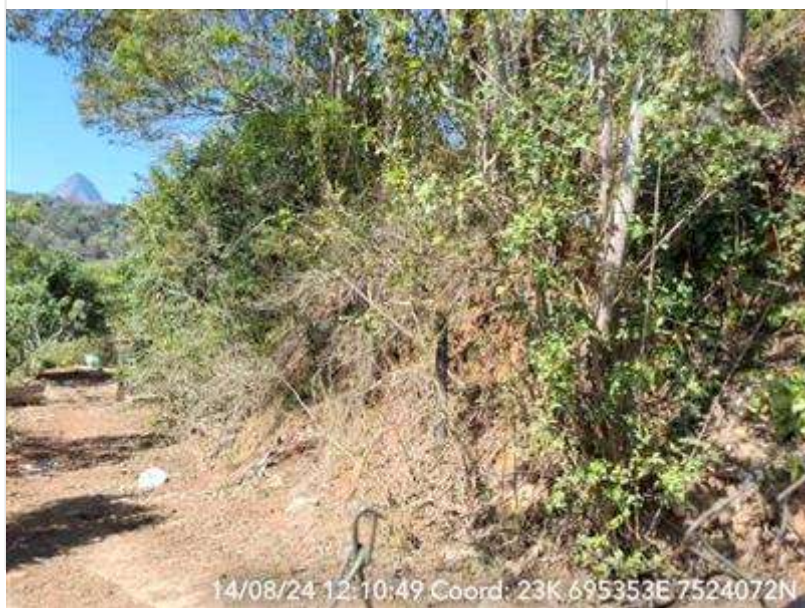
Foto1

**Talude íngreme entre a via e a moradia.**

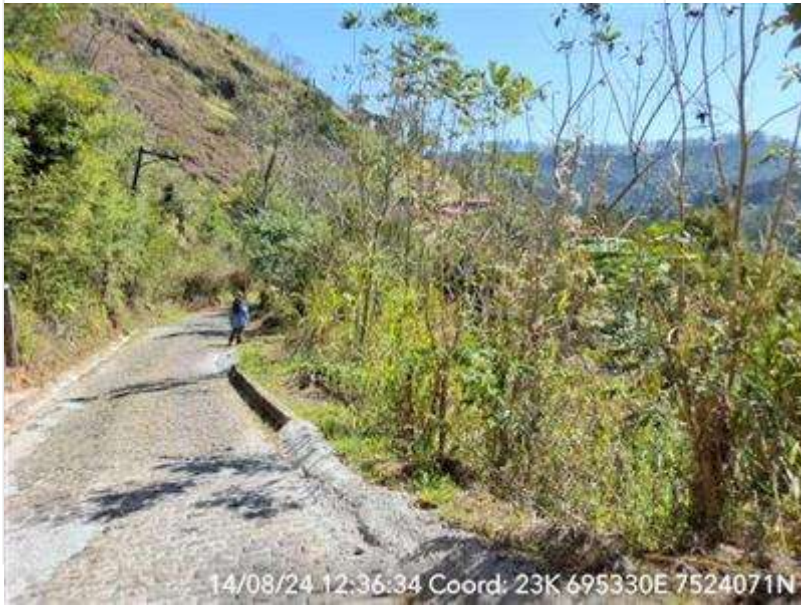
Foto2

**Escorregamento abaixo da via.**
