FICHA DE CAMPO

**PT\_D3\_VALEDOCUIABA\_1525\_DSS\_MS\_SC\_\_2**

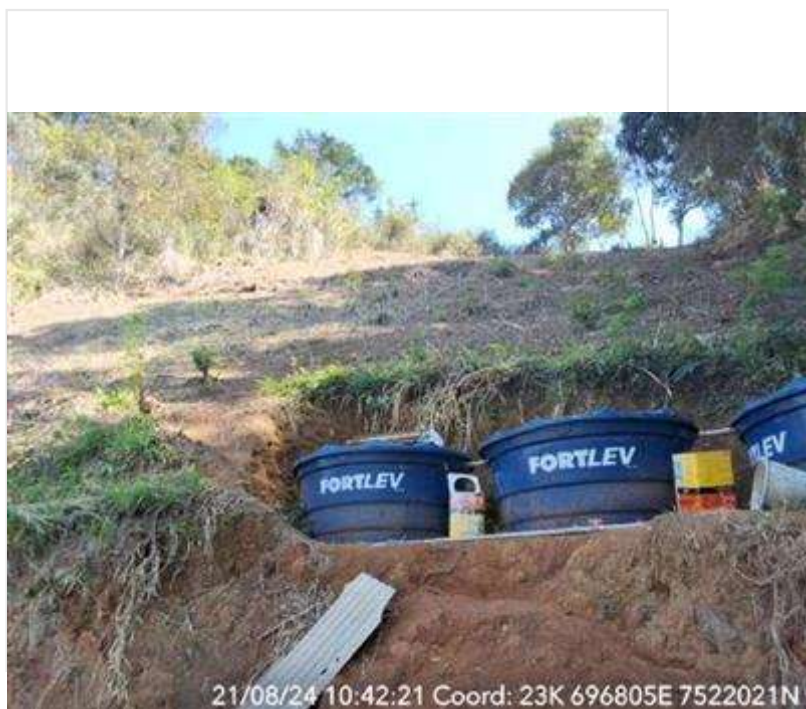
## Foto1

**Cicatriz do deslizamento.**

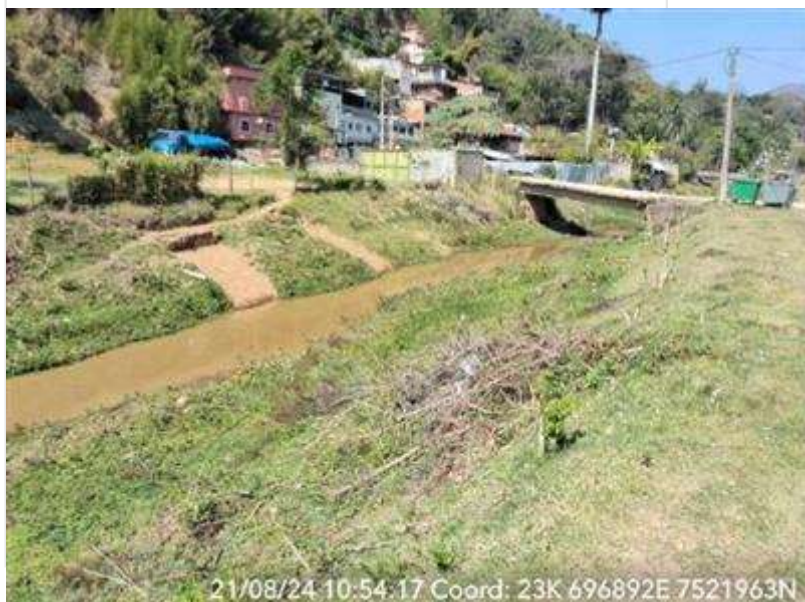
Foto2

**Rio Cuiabá distando cerca de 30m das residencias. Destaque para ponte principal de acesso às moradias, com avarias decorrentes das chuvas de 2011.**

Edificações foram destruídas parcialmente e outras totalmente, pelo megadesastre de 2011, ocasionado tanto pelo movimento de massa, quanto pela inundação, deixando vítimas fatais. Recomenda-se o reparo total da ponte principal que dá acesso às moradias. Ademais, sistema de alerta para os moradores, avisando sobre a possibilidade de inundação proveniente do rio cuiabá, em períodos intensos de chuva. Dragagem do rio também é relevante para a área.

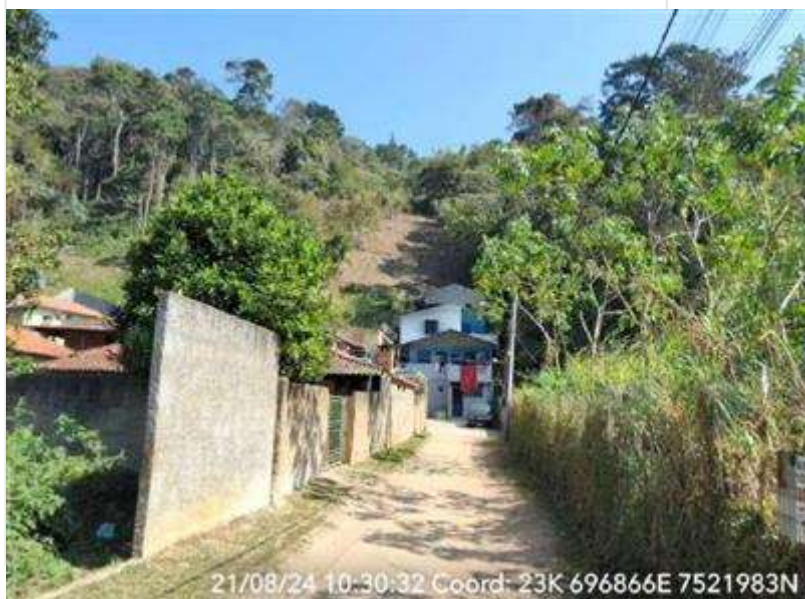
Foto3

**Visada da servidao na localidade do Buraco do Sapo.**
