FICHA DE CAMPO

**12068017784**

**PT\_D3\_VALEDOCUIABA\_1525\_DSS\_MS\_SC\_\_3**

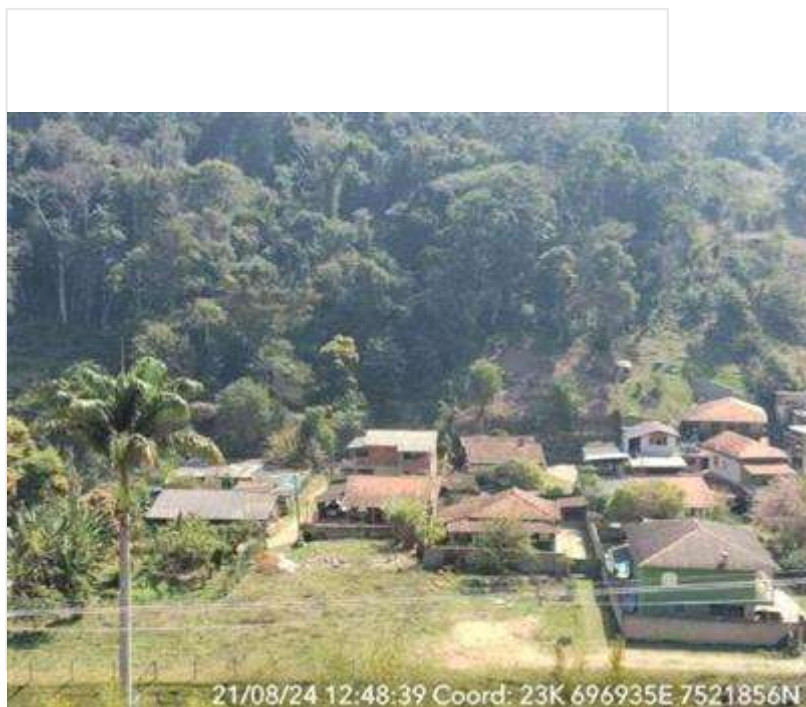
Foto1

**Visada frontal do poligono de risco.**

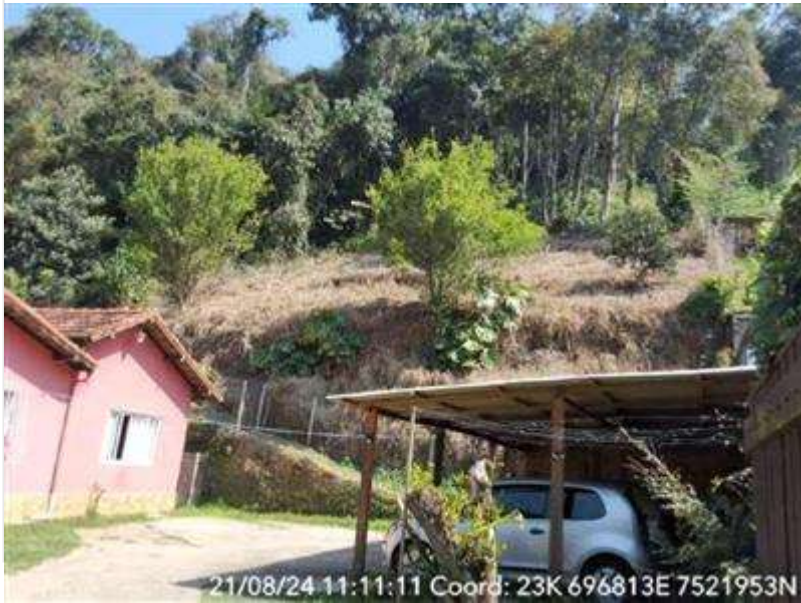
Foto2

**Visada da encosta pelo terreno de uma moradia.**

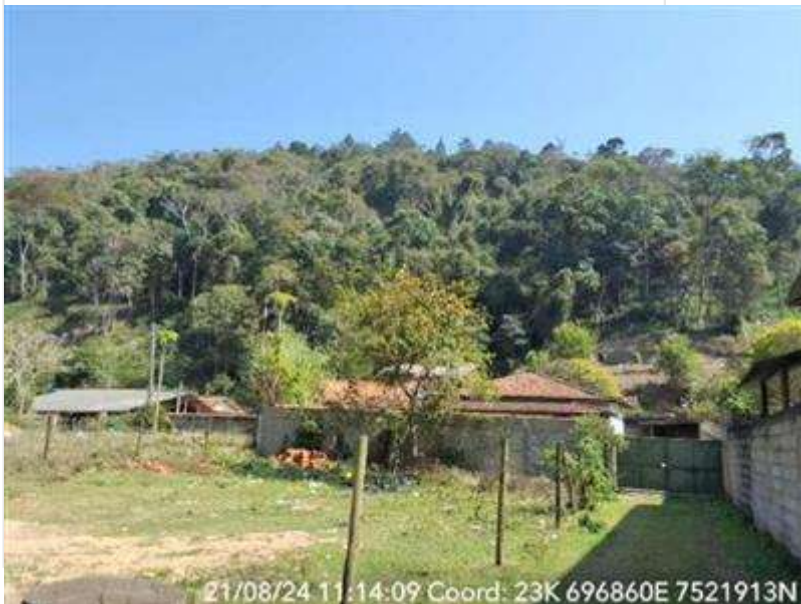
Foto3

**Visada do local por outra residencia.**
