FICHA DE CAMPO

**12068017784**

**PT\_D3\_VALEDOCUIABA\_1525\_DSS\_MS\_SC\_\_4**

**Região afetada pelo megadesastre de 2011.**

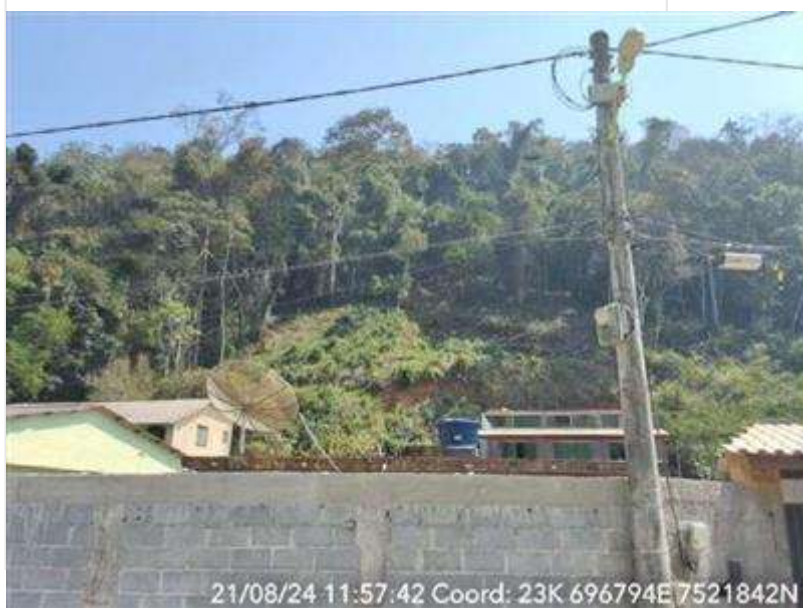
Foto1

**Visada frontal do movimento de massa.**

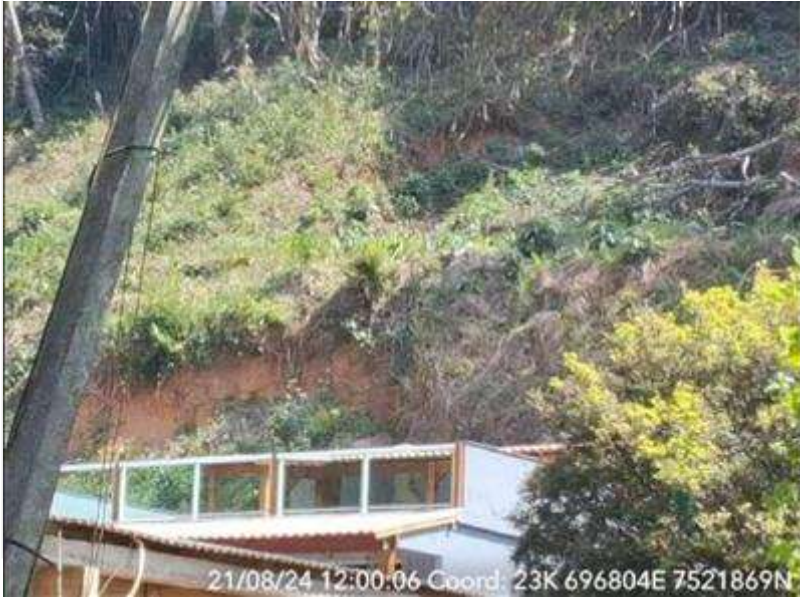
Foto2

**Degrau de abatimento.**
