FICHA DE CAMPO

**12068017784**

**PT\_D3\_VALEDOCUIABA\_1652\_DSS\_MS\_SC\_\_1**

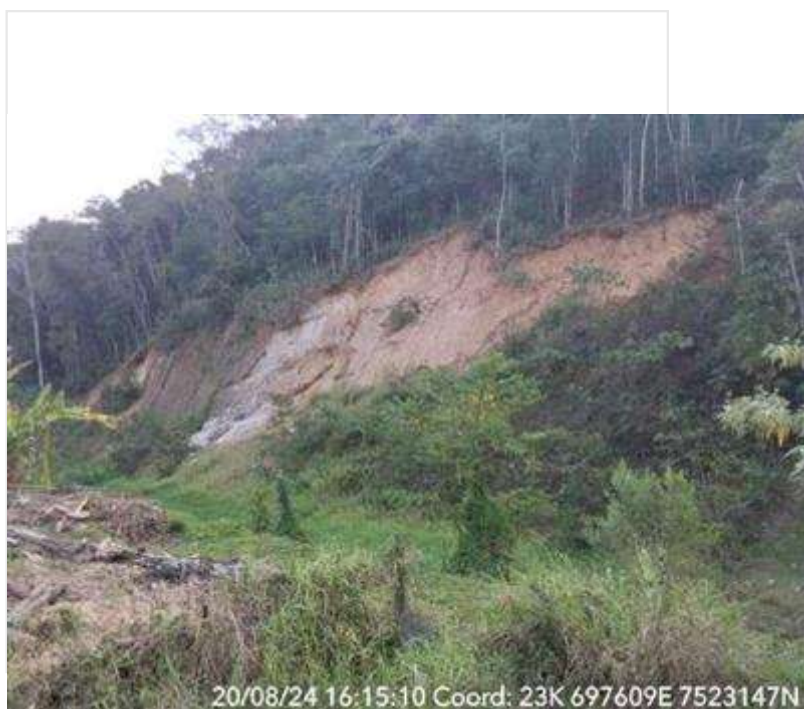
Foto1

**Mobilização de material.**

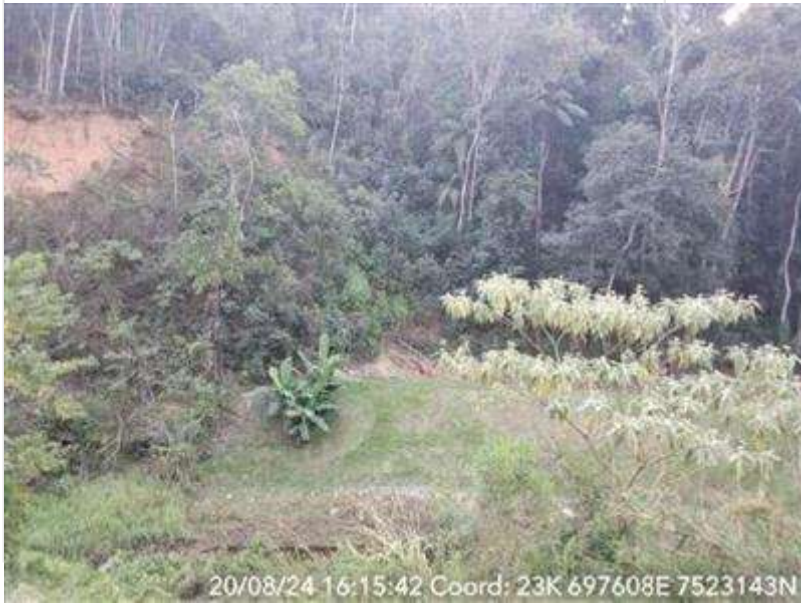
Foto2

**Estreitamento do rio, com vazão reduzida.**
