FICHA DE CAMPO

**12068017784**

**PT\_D3\_VALEDOCUIABA\_1767\_DSS\_MS\_SC\_\_1**

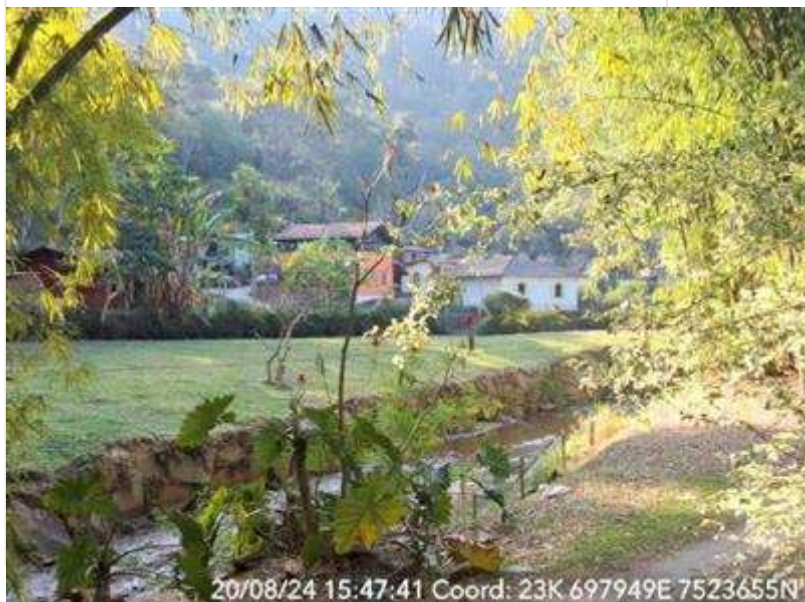
Foto1

**Tipo de obra geotecnica observado no leito do rio cuiaba.**

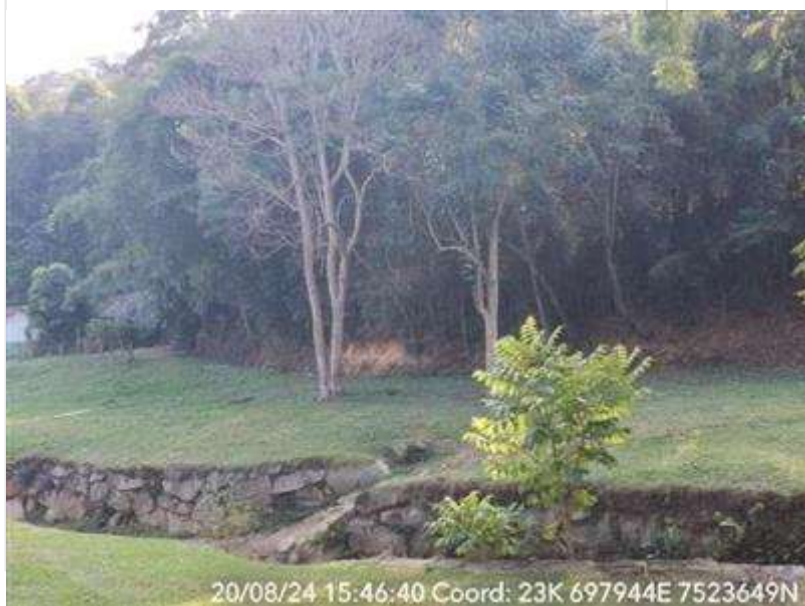
Foto2

**Edificações proximas do rio, na planicie de inundação.**

**Área afetada por fluxo de detrito no megadesastre de 2011. Recomenda-se a dragagem do rio cuiaba, além de sistema de alerta para evacuação do local em periodos de chuvas intensas.**
