FICHA DE CAMPO

**PT\_D3\_VALEDOCUIABA\_1785\_DSS\_PG\_TB\_\_1**

**Polígono com maciço rochoso de grandes dimensões. As soluções de contenção dependem da região do maciço. Muro para conter possíveis deslizamentos de solo.**

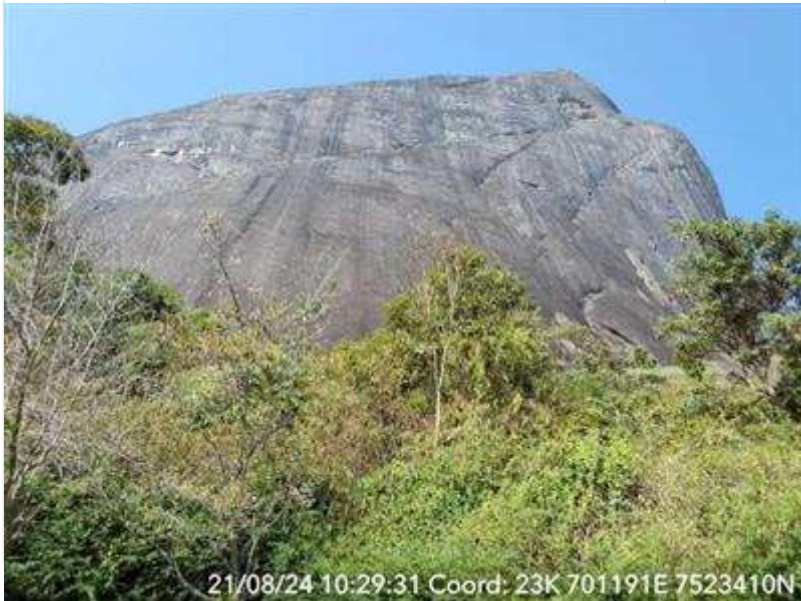
## Foto1

**Maciço rochoso fraturado.**

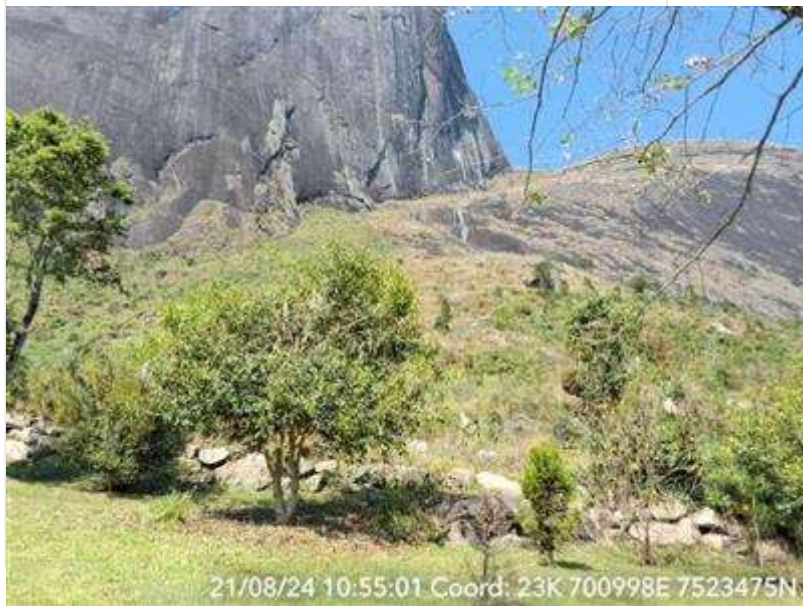
Foto2

**Região com solo e histórico de grande deslizamento.**
