FICHA DE CAMPO

**12068017784**

**PT\_D3\_VALEDOCUIABA\_1821\_DSS\_MS\_SC\_\_1**

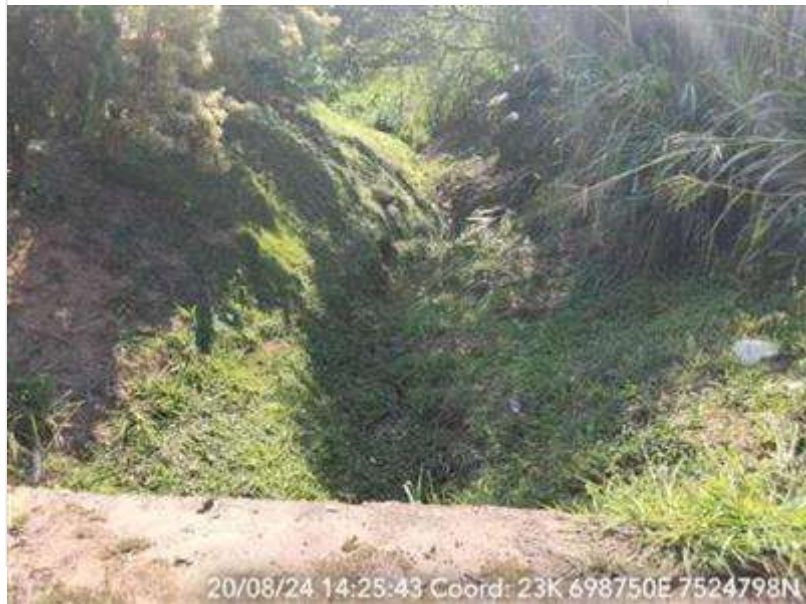
Foto1

**Afluente do rio cuiaba.**

**Recomenda-se obras de dragagem e manilha de concreto no rio cuiaba.**

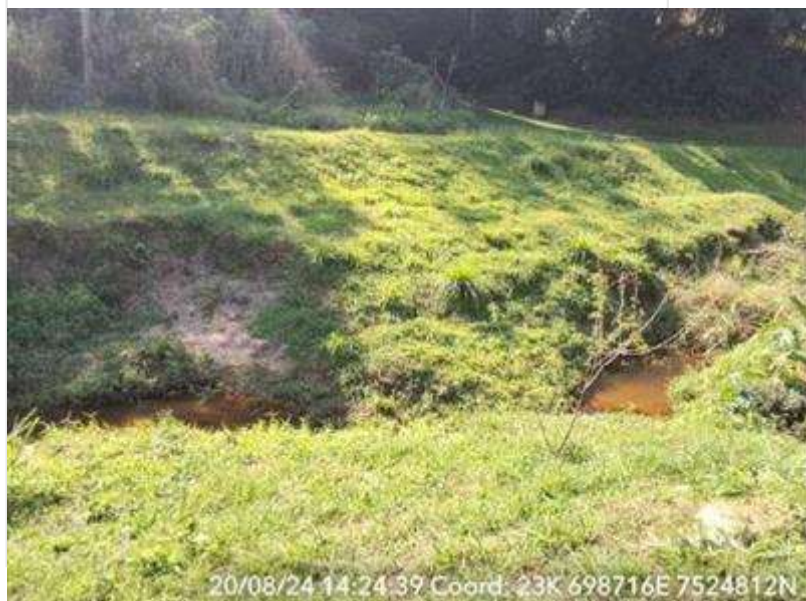
Foto2

**Assoreamento do rio.**
