FICHA DE CAMPO

**PT\_D4\_PEDRODORIO\_2383\_DSS\_DS\_SC\_\_7**

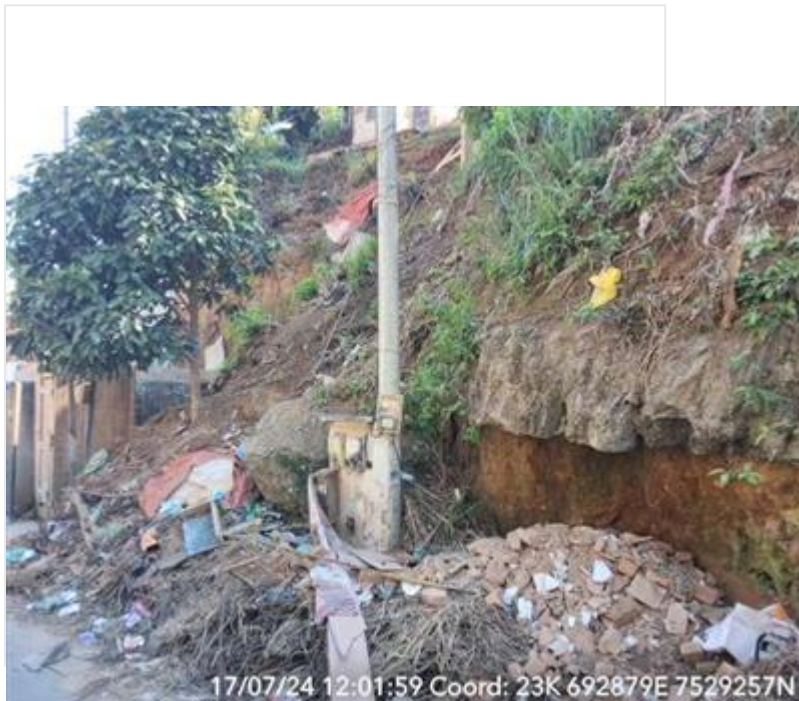
Foto1

**Cicatriz de deslizamento**
