FICHA DE CAMPO

**PT\_D4\_VILARICA\_2162\_DSS\_AS\_BC\_1**

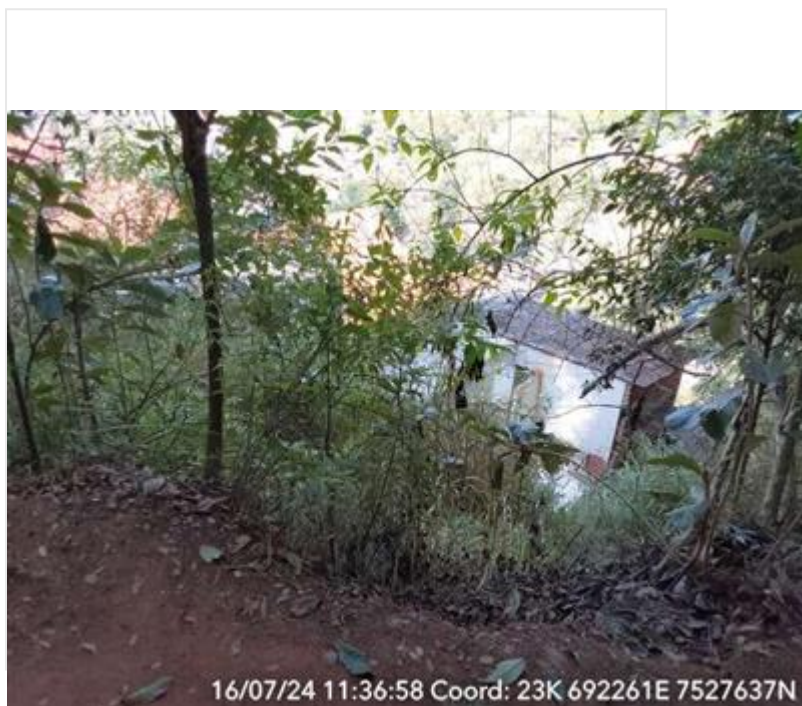
Foto1

**Casa interditada com passeio erodido**

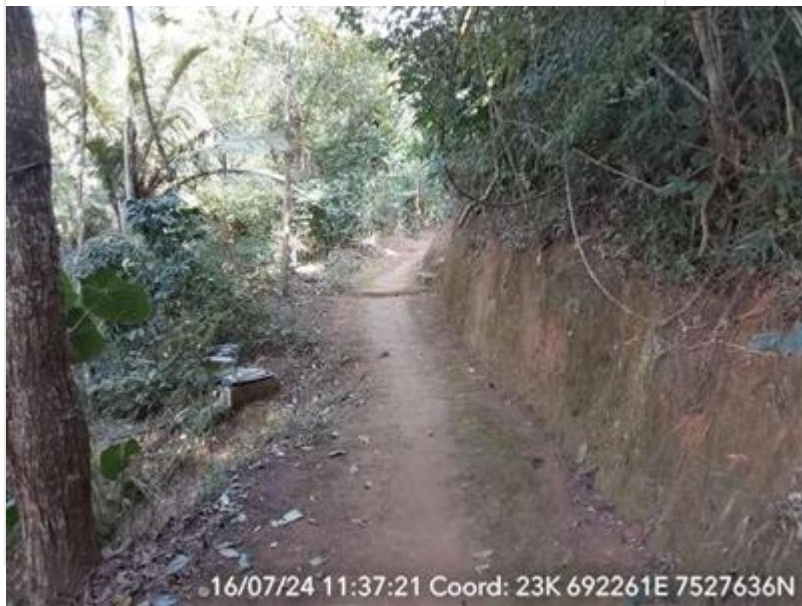
Foto2

**Passeio com presença de passagem de veículos**
