FICHA DE CAMPO

**PT\_D4\_VILARICA\_2162\_DSS\_AS\_BC\_5**

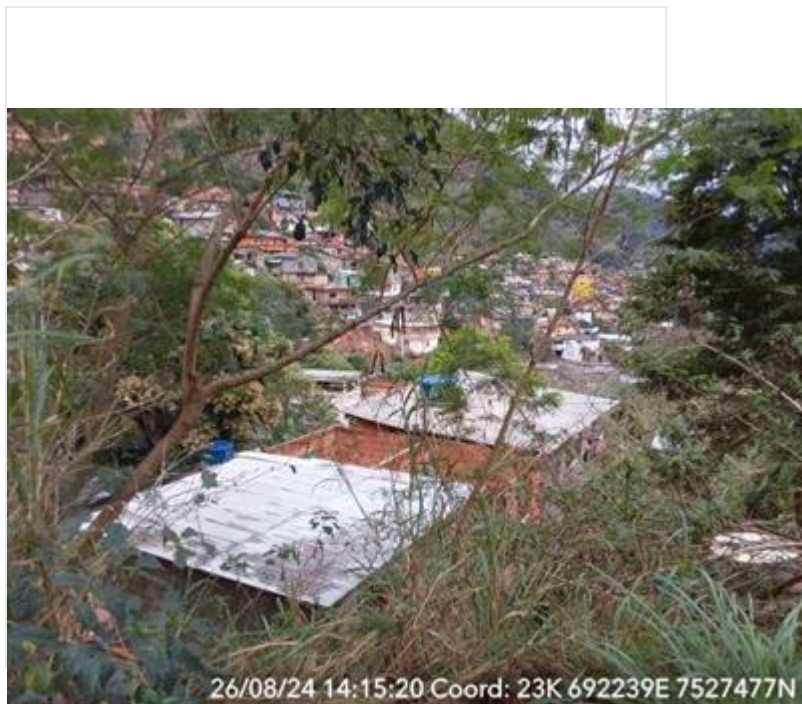
Foto1

**Casas na linha de drenagem**

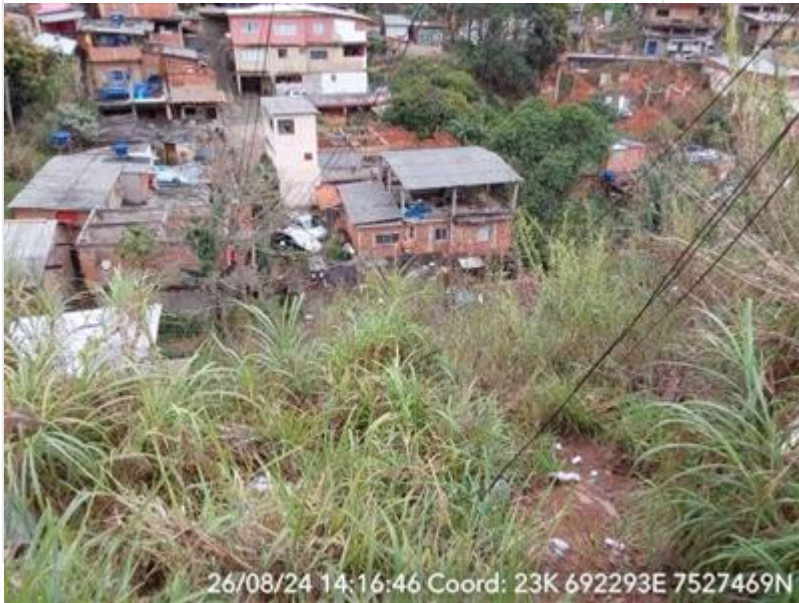
Foto3

**Lixo e entulho na encosta**
