FICHA DE CAMPO

**PT\_D5\_BREJAL\_2899\_DSS\_BC\_DS\_1**

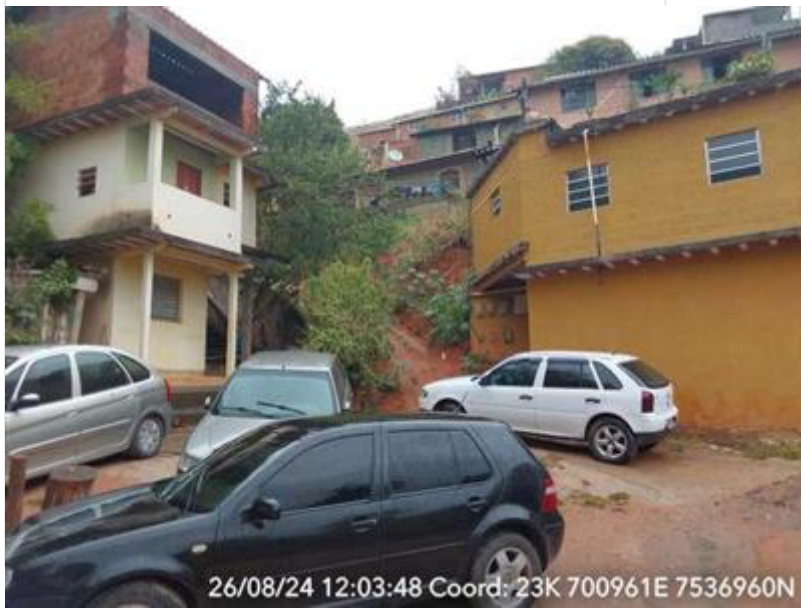
Foto1

**Casas que ficam na base da voçoroca**

**Recomenda-se disciplinamento das águas superficiais, retaludamento para suavizar o terreno e, na seção mais profundada grota, paliçada..**
