FICHA DE CAMPO

**PT\_D5\_BREJAL\_2899\_DSS\_BC\_DS\_4**

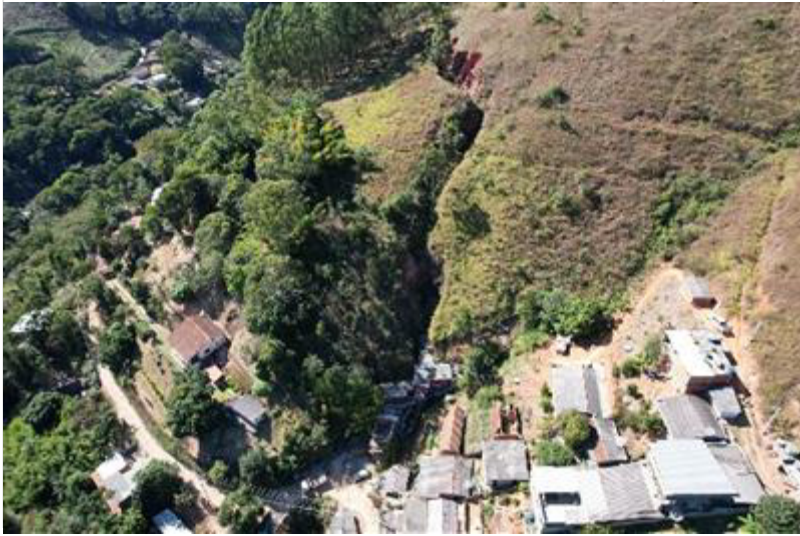
## Foto1

**Voçoroca em estágio mais avançado de erosão.**

**Polígono com processos erosivo do tipo voçorocas, em estágio avançado na porção leste. Para contenção, sugerem-se paliçadas para cercar as áreas problemáticas com muro de arrimo e estacas, acompanhado de bom sistema de drenagem para interceptar a enxurrada acima das voçorocas.**

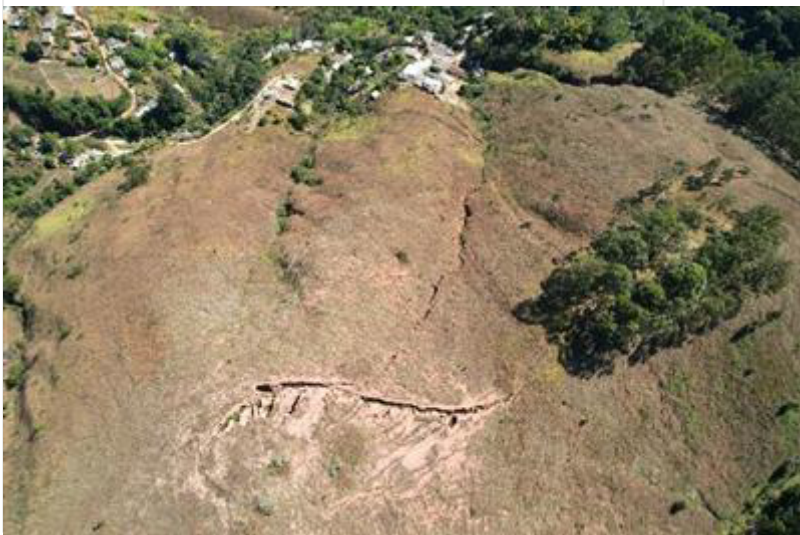
## Foto2

**Processo erosivo em estágio menos avançado na porção oeste.**
