FICHA DE CAMPO

**PT\_D5\_POSSE\_2879\_DSS\_BC\_DS\_1**

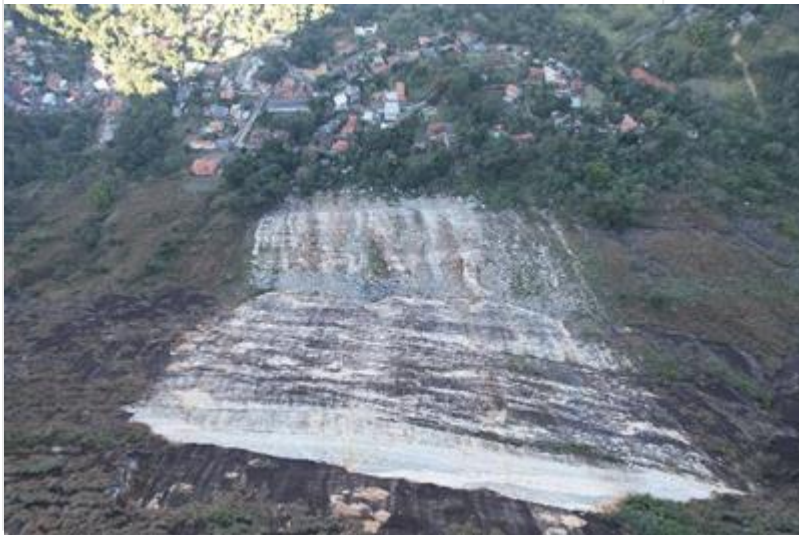
Foto1

**Foto de levantamento de drone feito no dia da inspeção de campo**
