**PARECER TÉCNICO EM PARACAMBI - RJ**  
**ABRIL DE 2022**  
Avenida Coronel Othon - Centro

Data da Vistoria: 19/04/22  
Data da elaboração do Parecer técnico: 21/04/22

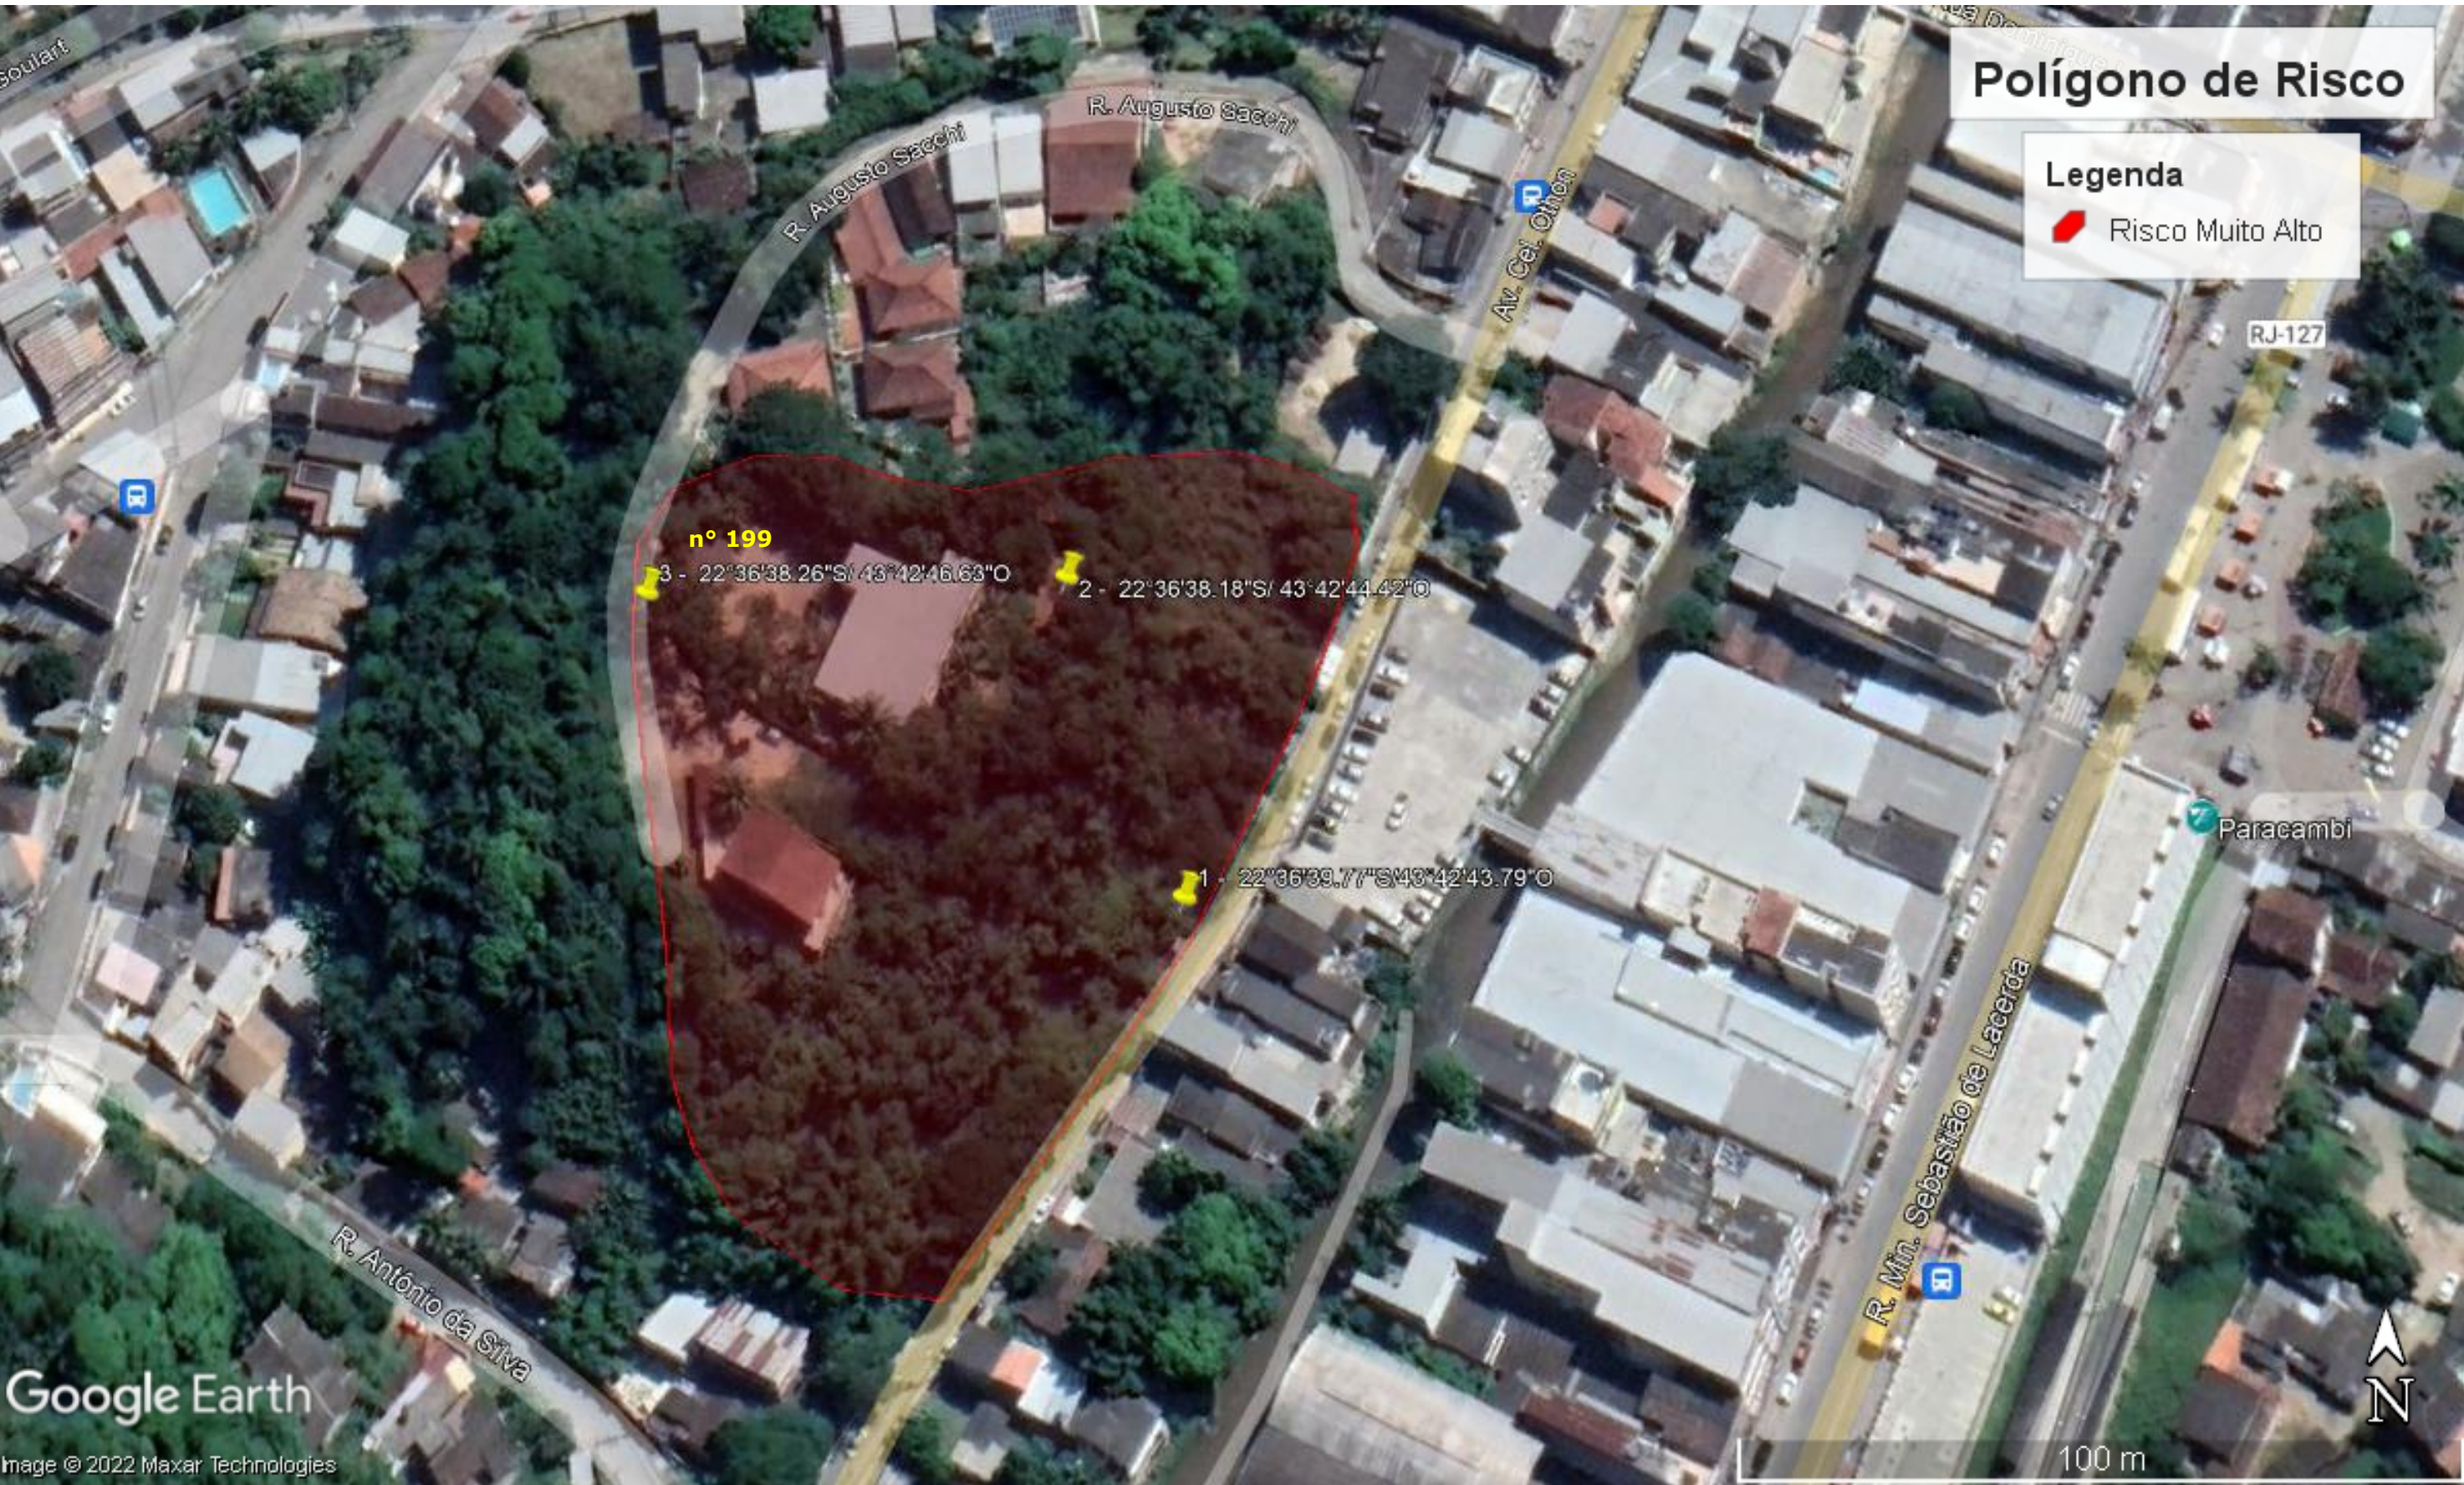
O DRM-RJ realizou, no dia 19/04/22, em conjunto com técnicos da própria Defesa Civil de Paracambi, uma vistoria técnica na Avenida Coronel Othon - Centro, município de Paracambi. A vistoria teve como objetivo avaliar o risco atual relacionado a escorregamentos na localidade. A encosta natural de aproximadamente 30 metros de altura e 100 metros de extensão é composta por maciço rochoso fraturado sotoposto por uma superficial camada de solo residual, com vegetação no geral de alto porte. Nas últimas chuvas, materiais como solo, blocos e galhos de árvores foram mobilizados ao longo do decaimento do maciço à jusante (estrada). Além disso, a água pluvial está percolando pelas descontinuidades do maciço rochoso, descalçando-os e culminando na queda de blocos. Algumas evidências de movimentação foram observadas, assim como um sistema de drenagem superficial precário, corroborando para a deflagração dos processos de instabilidade. Dessa forma, segundo a metodologia de classificação de risco a escorregamentos utilizada pelo DRM-RJ, a área possui um polígono de risco muito alto. Esse polígono de risco foi definido em geral, devido a presença de um centro de acolhimento da igreja (nº 199), à montante, que apresenta distância aproximada de 10 metros da encosta. Foram observados durante a vistoria, à jusante, processos erosivos atuantes, dois planos de fluxo d'água que contribuem para movimentação de material e, fendas na encosta. À montante, foram observados trincas no pavimento e muros no terreno do centro de acolhimento, degraus de abatimento no topo da encosta, árvores inclinadas, além de presença de lixo, entulhos e parte do muro de alvenaria na encosta. Notou-se também muito material instável à montante e na encosta, além do solo se encontrar saturado mesmo após 3 dias sem chuva. O único sistema de drenagem observado foi na frente da residência nº 199, na Rua Augusto Sacchi, como canaleta pluvial e algumas manilhas. Conclui-se que, para a mitigação de risco, é imprescindível a avaliação de um engenheiro civil para a adoção de obras de contenção mais adequadas à situação, considerando um sistema de drenagem eficiente englobando toda a encosta. Recomenda-se a fiscalização do local, de tal forma que se verifique abertura de novas trincas e fendas; retirada de árvores de grande porte; manter a encosta limpa, sem lixo e entulhos; inserção imediata de sistemas de drenagens, como canaletas e, calhas à montante e no telhado do centro de acolhimento da igreja, pois a água pluvial é o principal deflagrador de movimentação do solo.
