| DOCUMENTO: | <b>Parecer Técnico</b> | DATA.:<br>05/05/2022 | PÁG.:<br>1 / 7 |
| TÍTULO: | Avaliação do Risco de Escorregamento em Piraí | MUNICÍPIO:<br>Piraí | |

**3. Rua Saldanha Marinho, Bairro Centro, Morro dos Picões (Coordenadas *Datum* WGS84 23K 22°37'44.02"S / 43°54'4.45"W – a jusante / *Datum* WGS84 23K 22°37'46.66"S / 43°54'3.32"W – a montante)**

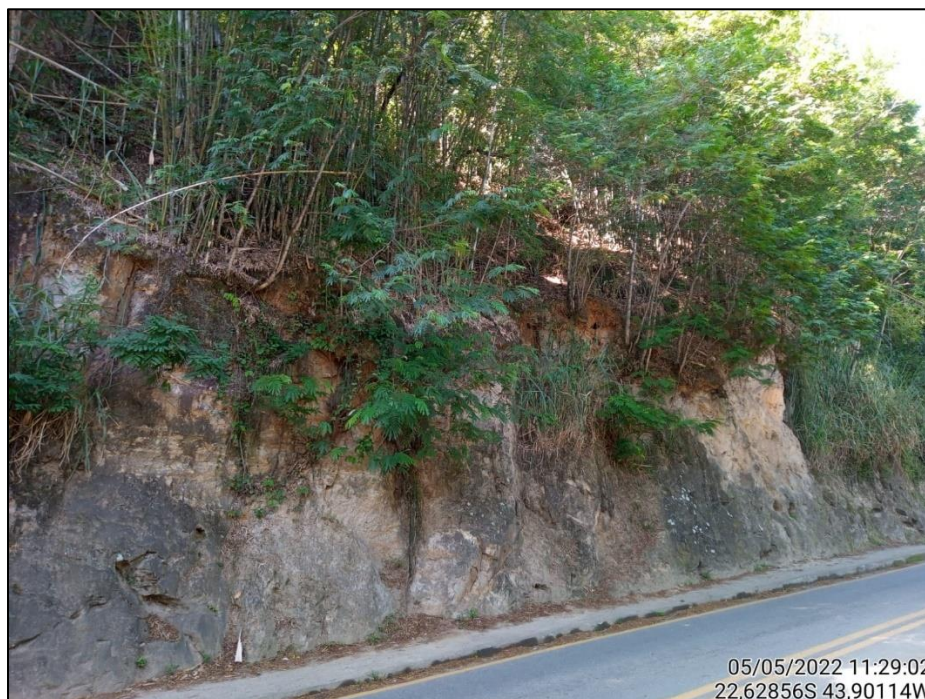
Durante a visita técnica, foi observado que o cenário apontado para a análise correspondia a um trecho de 200 m de comprimento de um talude de corte com mais de 9,0 m de altura, criado para a implantação da Rua Saldanha Marinho/Av. Beira Rio (Figura 2). O referido talude era composto majoritariamente por rocha alterada capeado por uma delgada camada de solo residual rico em mica muscovita, o que confere, ao mesmo, características friáveis.

**Figura 2 – Talude de corte na Rua Saldanha Marinho.**

Desta Forma, o DRM-RJ atenta para a necessidade de obras de infraestrutura pública de contenção ou a drenagem ao longo da rua vistoriada, especialmente nos trechos onde já existe histórico de ocorrência de movimentos gravitacionais de massa.

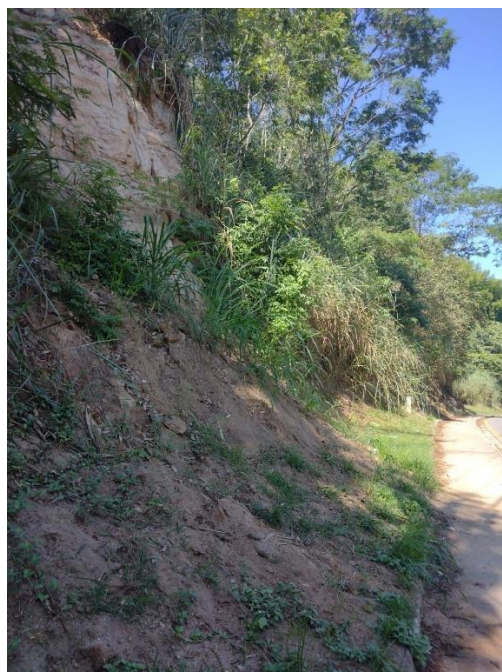
Foram identificadas fraturas subverticais (algumas com aberturas centimétrica) nos horizontes de rocha e rocha alterada que cortam a foliação e criam blocos individualizados (Figuras 3, 4 e 5). Nestas zonas fraturadas, era possível notar a presença de raízes de vegetais crescendo nas aberturas de algumas fraturas, as quais também já individualizavam porções, em partes, da vertente do talude.

**Figura 3 – Intercalação de rocha alterada e rocha fraturada.**

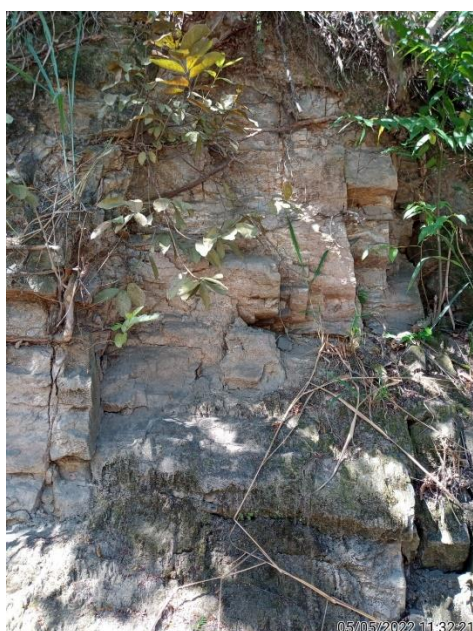
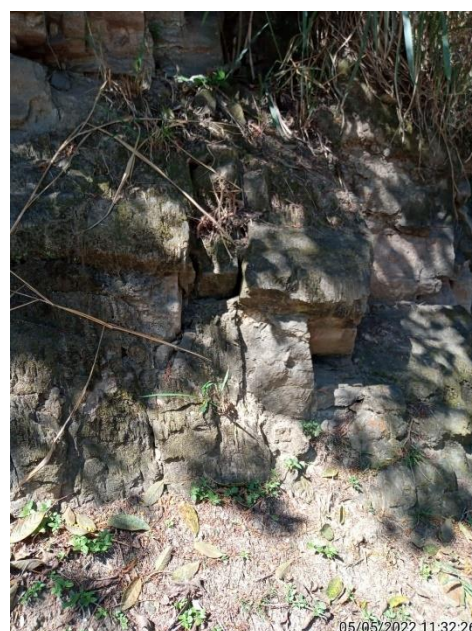
**Figuras 4 e 5 – Fraturas subverticais interceptando a foliação. Destaca-se a individualização dos blocos que podem sofrer processo de queda na via.**

Dentro do avaliado, o DRM-RJ considera que o cenário atual, que envolve a vertente da encosta próxima à Rua Saldanha Marinho é classificado como de risco alto para eventos relacionados a queda de blocos rochosos, risco médio para escorregamentos na via e risco muito alto para as 04 casas localizadas no topo da encosta (acesso pela Rua Benedito - servidão nº 316).

Para a mitigação do risco, é imprescindível a avaliação de um profissional ou firma de engenharia capacitados e qualificados para a adoção das medidas estruturais cabíveis e que contemplem também um sistema de drenagem bem dimensionado para toda a encosta.

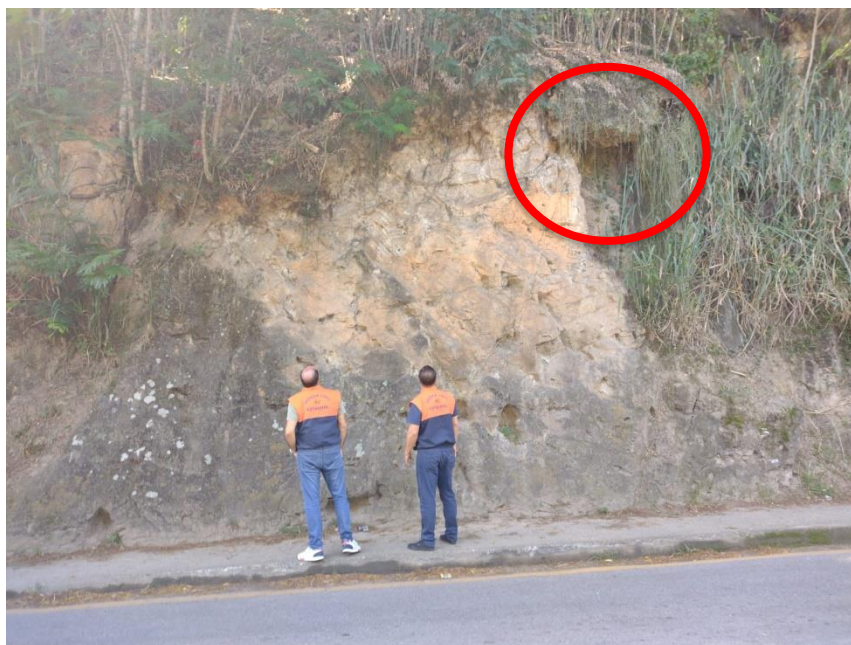
Destaca-se que foram observadas cicatrizes em negativo localizadas no horizonte de solo residual principalmente nas zonas ricas em vegetação composta por bambu (Figura 6). Em diversos trechos, era possível também observar que a mesma vegetação estava inclinada em direção a via.

**Figura 6 – Cicatriz em negativo sob o bambu.**

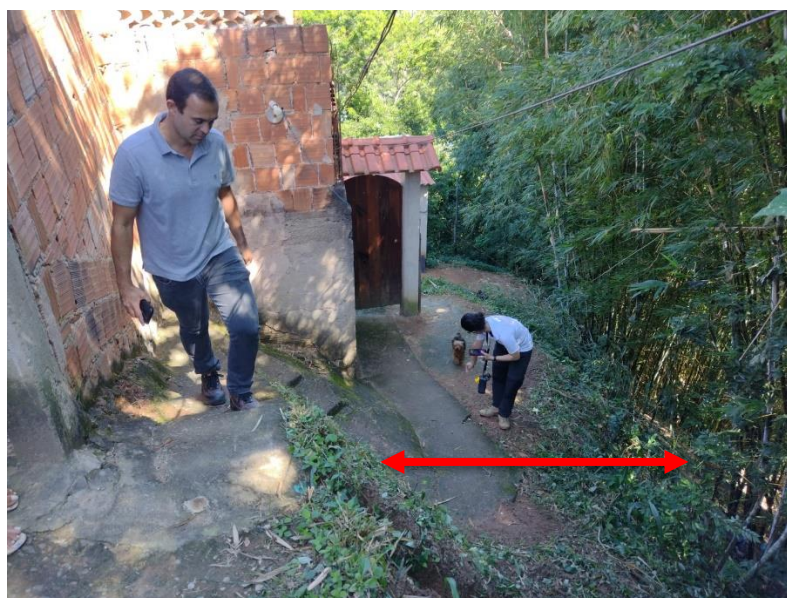
A montante da rua Saldanha Marinho, há cerca de 2,5 m de distância do topo do talude (onde a inclinação podia chegar aos 70 graus) estavam edificadas 04 casas com acesso por uma única servidão (número 316) (Figura 7). A servidão possuía indícios de erosão e algumas trincas em trechos pavimentados (Figura 8). Não foram identificados sistemas de drenagem ao longo de todo este cenário.

**Figura 7 – Distância do topo do talude até as residências.**

A referida sugestão de obras de drenagem também vale para o trecho da servidão nº 316 e sua extensão (a jusante da Capelinha) localizada no topo da encosta vistoriada.

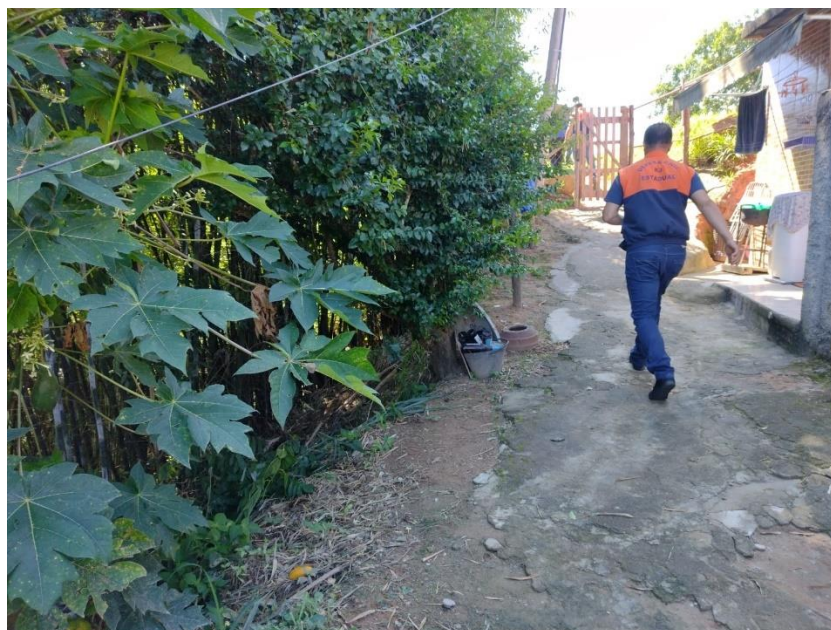
**Figura 8 – Indícios de erosão e trincas no trecho pavimentado.**

Destaca-se que na porção próximo aos imóveis, na servidão, não existem sistemas de drenagem pluvial, o que contribui para o desenvolvimento de feições de instabilidade ao longo do tempo, uma vez que a própria servidão desvia o fluxo d'água para setores que já possuem alta probabilidade a escorregamentos.
