| DOCUMENTO: | <b>Parecer Técnico</b> | DATA.:<br>24/08/2022 | PÁG.:<br>1 / 4 |
| TÍTULO: | Avaliação de Risco de Deslizamento em Magé | MUNICÍPIO: | Magé |

Em atenção à solicitação do Ministério Público, por meio do Ofício 2a PJTC nº 465/2022, Referência: IC 100/2016 – MPRJ 2016.00828902, o DRM-RJ realizou no dia 24 de agosto de 2022 uma vistoria técnica no terreno situado à Rua Luiz Santos, nº 716, confluência com a Rua das Amendoeiras, Recanto Boa Vista, Praia Olaria, Município de Magé.

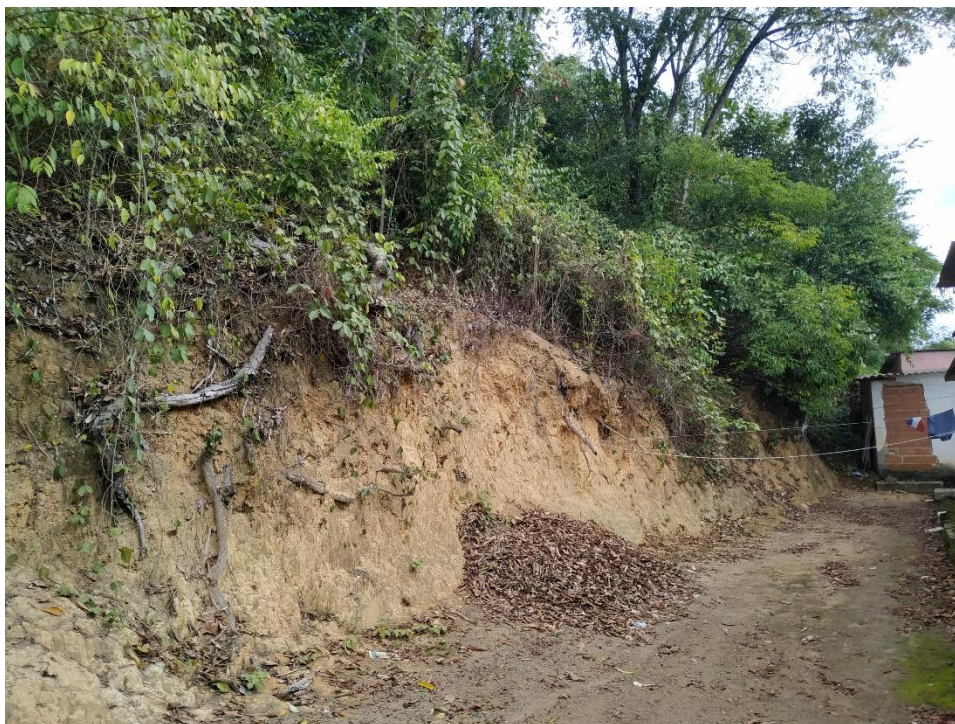
Durante a vistoria, a equipe encontrou um talude de corte na propriedade com cerca de 2,5 metros de altura, distando a 4 metros da residência do terreno. Como é possível identificar na Figura 1, não foram encontradas feições de deslizamentos pretéritos nessa vertente ou ainda indícios de movimentação geológica no local.

*Figura 1: Talude de corte no terreno vistoriado.*

No talude não foi possível visualizar quaisquer vias de acesso ou áreas desmatadas em virtude das obras realizadas no passado recente pela CEDAE. As árvores a montante eram de grande porte, mas não foram identificadas inclinações nestas.

De acordo com as observações feitas em campo existe um risco médio para a deflagração de um processo de deslizamento no talude de corte do terreno. Encaixa-se nesse nível de risco devido à distância da residência ser relativamente segura (4 metros), a vertente não possuir altura substancial para tal processo destrutivo e por não demonstrar sinais de movimentação geológica, como árvores inclinadas ou processos erosivos expressivos.

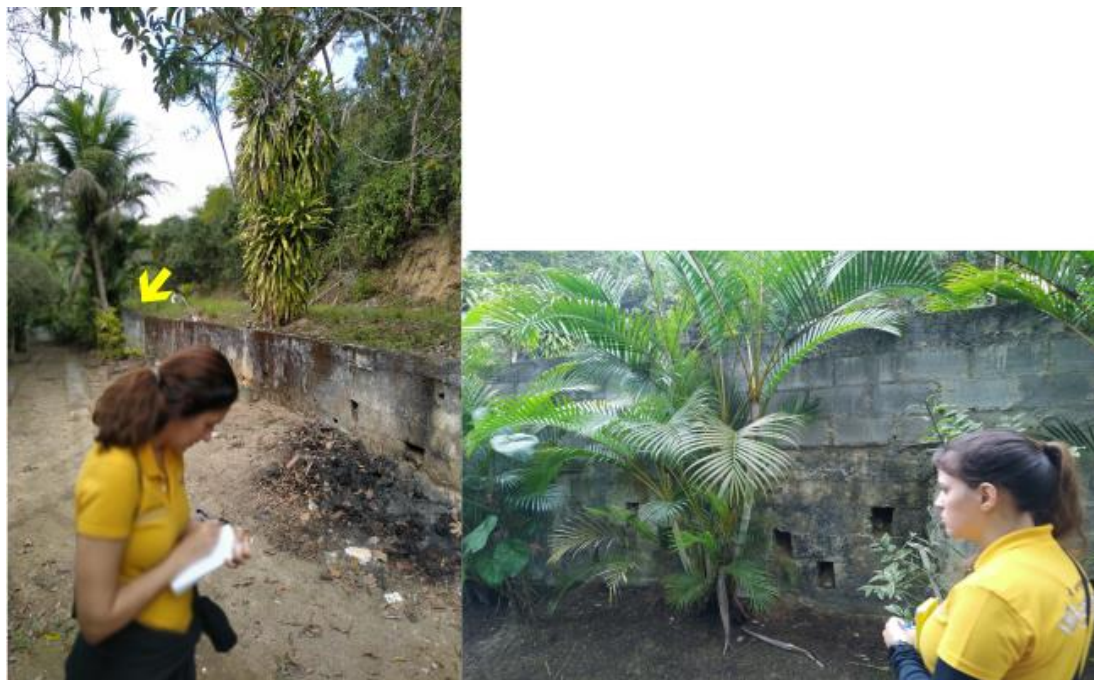
O portão de entrada do terreno foi danificado pelas intervenções da Estatal, que realizou posteriormente obras de conserto para os danos materiais causados. Foram reconstruídos além do portão de acesso à propriedade, uma parte do muro de contenção do patamar do terreno, cm sistema de drenagem parcialmente obstruído (Figuras 2 e 3).

Figura 2: Parte do muro reconstruído próximo à entrada do terreno com sistema de drenagem parcialmente obstruído.

Além disso, não foram encontradas evidências da obra de abertura de via pela CEDAE a montante do talude, como descrito no referido ofício, nem danos ambientais causados pela intervenção. A equipe do DRM-RJ recomenda, após minuciosa análise do terreno, a limpeza dos drenos do muro reconstruído pela Estatal, pois estes encontravam-se parcialmente obstruídos e a manutenção da vegetação do talude, que tende a exercer proteção contra a ação direta da água na encosta, levando ao desenvolvimento de possíveis processos erosivos.
