| DOCUMENTO: | <b>Parecer Técnico</b> | DATA.:<br>12/08/2022 | PÁG.:<br>1 / 5 |
| TÍTULO: | Avaliação de Risco de Deslizamento em Miracema | MUNICÍPIO: | Miracema |

## 1. Introdução

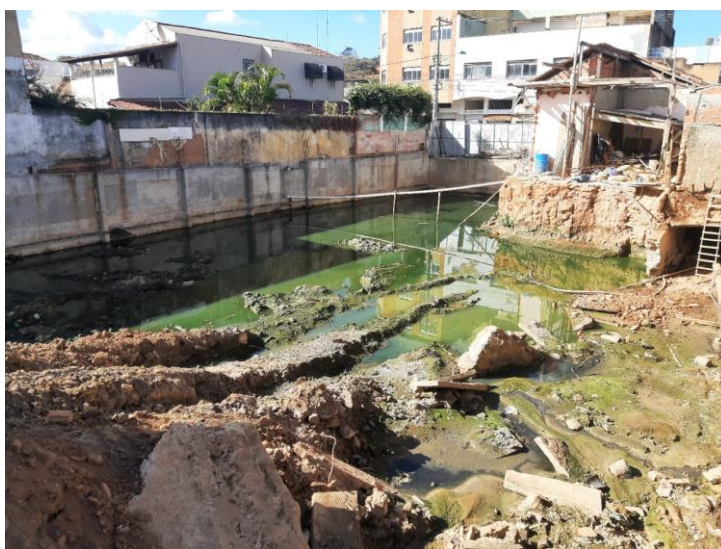
Os antigos números 432 e 434 agora formam um único terreno que teve em toda sua extensão um rebaixamento intencional e que por conta dessa retirada, danificou uma galeria subterrânea de águas pluviais. A água estagnada no local necessita de maiores avaliações, pois apresenta odor fétido, cor escura e dejetos sólidos e, se de fato for comprovado se tratar de esgoto, precisa ser drenada o quanto antes para evitar a exposição dos moradores à possíveis parasitas. No momento da vistoria, dois funcionários estavam trabalhando em obras no terreno, que continua alagado por águas servidas (figura 2)

*Figura 2: Terreno alagado por esgoto após danos na rede pluvial.*

Consoante as observações em campo e com as análises dos processos, a equipe do DRM recomenda a contratação de profissionais de engenharia habilitados para adotar os procedimentos cabíveis para impedir a erosão em curso no terreno limítrofe onde se encontra já um muro trincado e embarrigado, assim como em direção à caixa d'água, que por estar situada na calçada, pode vir a atingir pedestres. E, por fim, que os profissionais habilitados indicados tomem providência no tocante à avaliação da inundação do terreno por esgoto e outros efluentes.

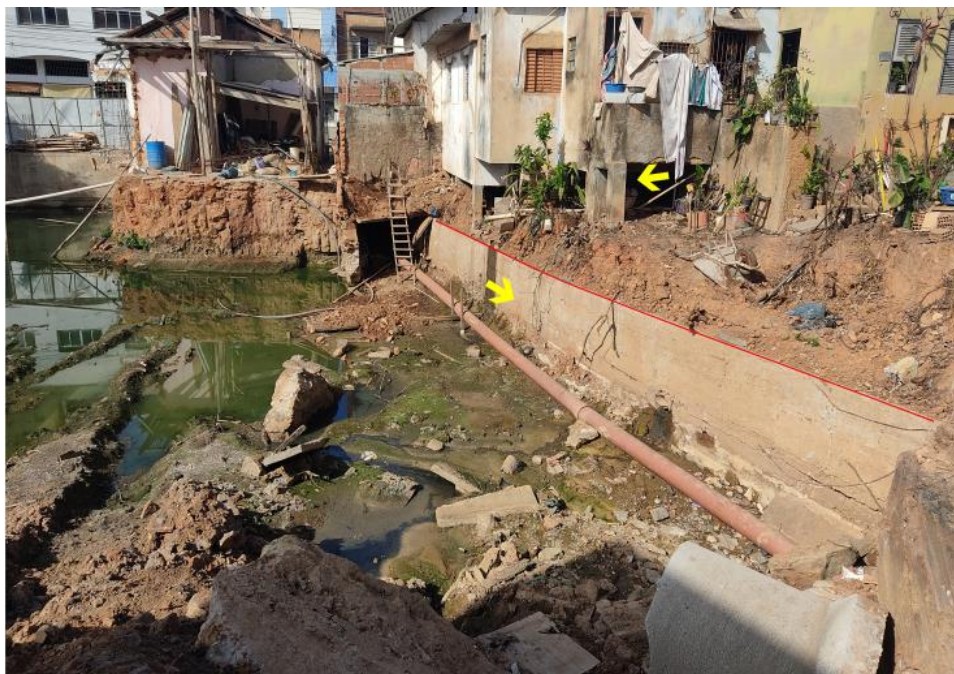
O muro da construção limítrofe da figura 3 encontra-se embarrigado e com trincas verticais que acompanham as trincas da fundação da residência vizinha, contudo, para a verificação da estrutura desse imóvel é recomendado a análise por engenheiro habilitado em geotecnia ou estruturas e/ou profissional habilitado como o referido ofício já recomenda.

Figura 3: Setas amarelas indicando as trincas no muro e na fundação e a linha vermelha demonstrando o embarrigamento.

O muro de contenção citado no ofício não havia sido executado na presente data de vistoria da equipe do DRM em todo o perímetro do terreno, o que pode estar colaborando para o desenvolvimento dos danos indicados na figura 3 de desmoronamento do acesso para a Av. Efreim Assed Kik. A caixa d'água (figura 4) está ameaçada pela erosão que avança para o passeio público, chegando em seu embasamento, colocando em risco a via pública e as construções limítrofes.

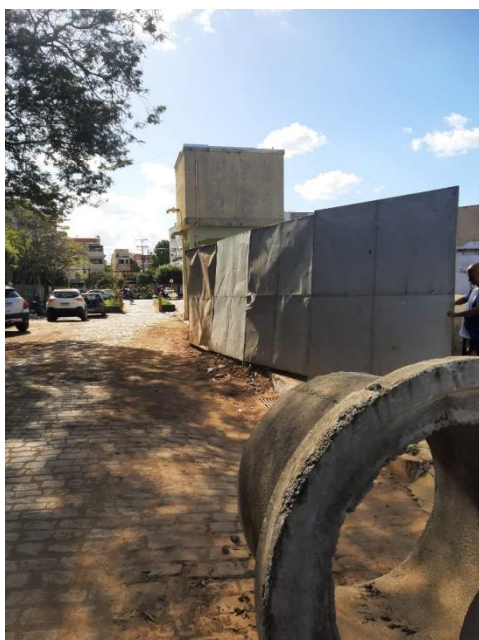
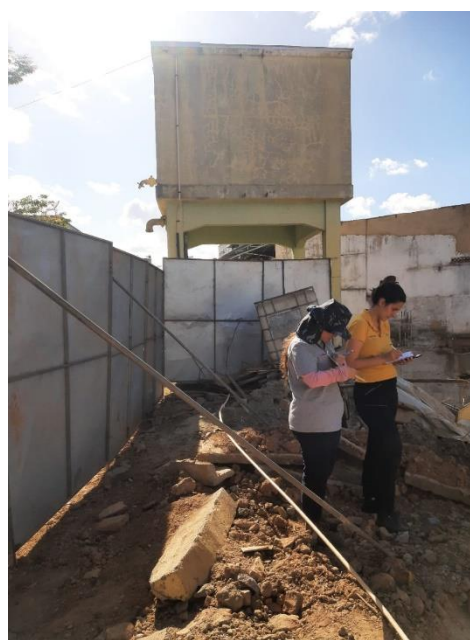
*Figura 4: Caixa d'água ameaçada pelo avanço da erosão do terreno situada na calçada da via.*
