| DOCUMENTO: | <b>Parecer Técnico</b> | DATA.:<br>11/08/2022 | PÁG.:<br>1 / 6 |
| TÍTULO: | Avaliação de Risco de Deslizamento em Nova Friburgo | MUNICÍPIO: | Nova Friburgo |

Em atenção à solicitação do Tribunal de Justiça, Comarca de Nova Friburgo, por meio do Ofício 379/201/MND, o DRM-RJ realizou no dia 11 de agosto de 2022 uma vistoria técnica na RJ 116, altura do Km 78 com o intuito de esclarecer se foi realizada a drenagem completa do açude às margens da rodovia, bem como o seu encerramento definitivo, para a minimização dos riscos existentes.

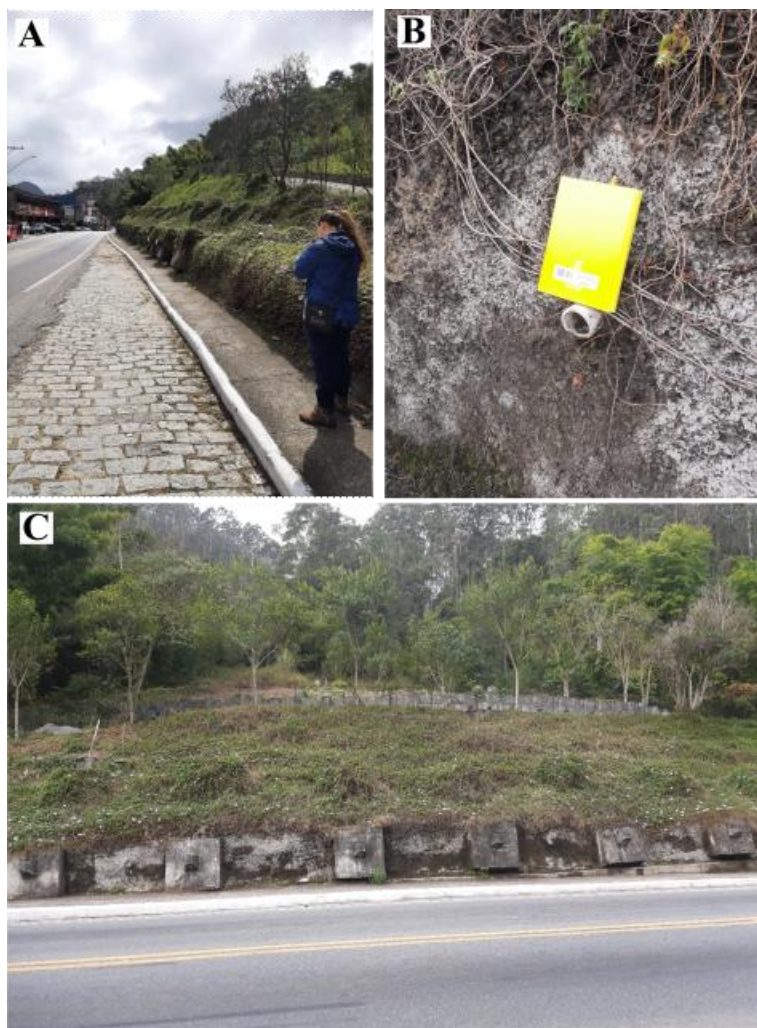
Durante a vistoria, a equipe encontrou obras de contenção robustas realizadas na encosta a montante da RJ 116. Foram identificados: cortina atirantada com drenos próximo à rodovia (figura 2); cortina atirantada a montante da primeira, com aproximadamente 40 m de comprimento e 5 m de altura, drenos e tirantes (figura 3A); sistema de drenagem com canaletas (figura 3B); piezômetros (figura 3C); retaludamento (figura 3D).

Figura 2: Muro de contenção às margens da RJ 116. A) Muro de cimento com tirantes; B) Dreno; C) Vista frontal das cortinas atirantadas.

A equipe do DRM-RJ recomenda, após minuciosa análise do terreno, a constante limpeza dos drenos presentes nas contenções afim de evitar o excesso de umidade no solo, pois foi observado que alguns drenos se encontravam entupidos; a cimentação de uma canaleta que foi parcialmente erodida para que a água escoada não retorne ao solo; a averiguação e

manutenção das contenções com o intuito de evitar que o excesso de umidade cause transtornos na integridade da construção. Ressalta-se que as intervenções antrópicas realizadas no talude são benéficas para evitar movimentos de massa desde que a manutenção dessas obras seja constante. Do contrário, elas resultarão em mais transtornos por representarem um peso a mais no terreno.

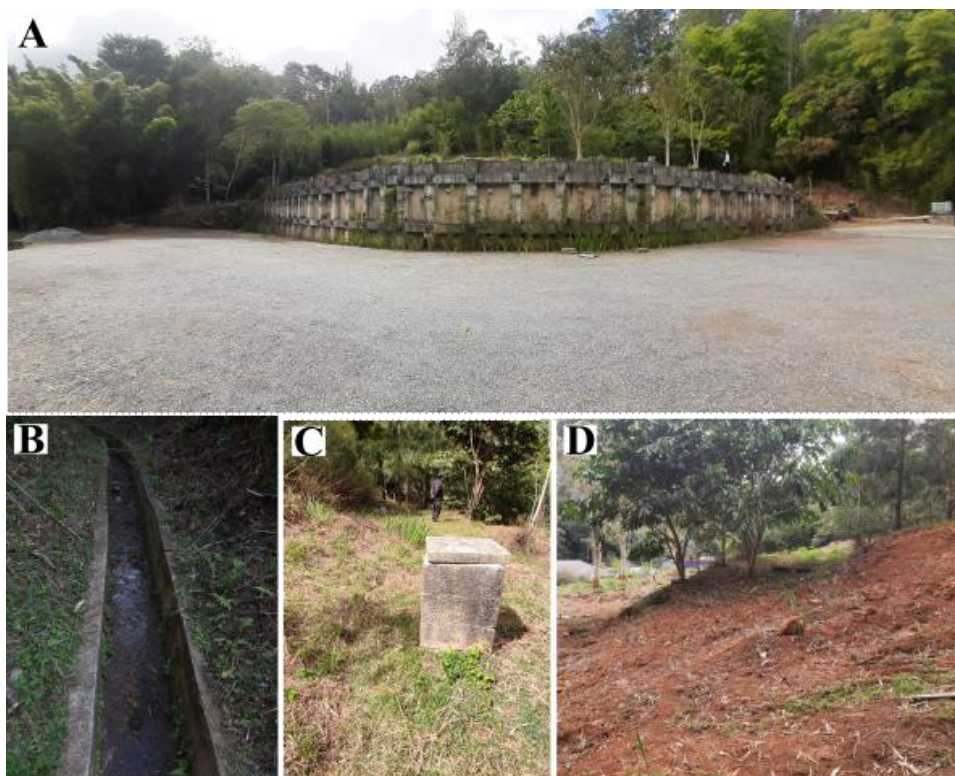
Figura 3: A) Foto panorâmica da contenção com drenos e tirantes, em talude à montante da RJ 116; B) Sistema de captação e direcionamento hidráulico; C) Piezômetros; D) Talude em degraus (retaludamento).

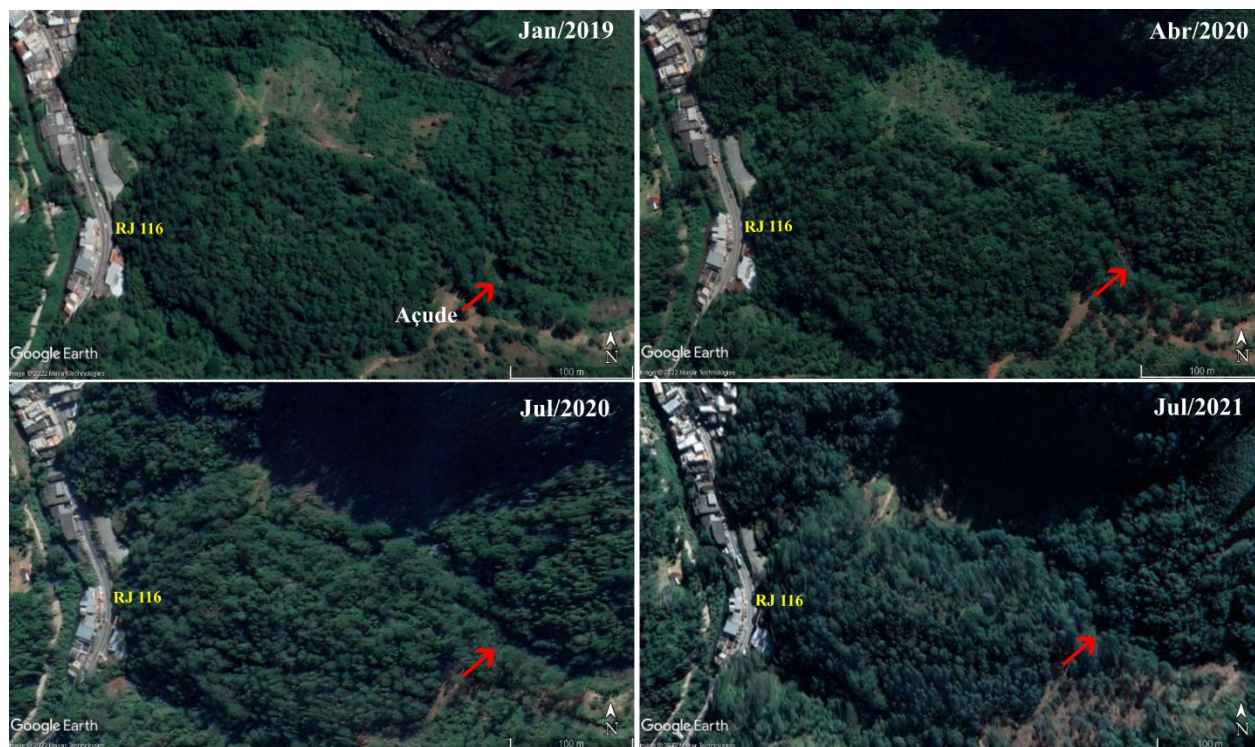
A localização do açude foi comprometida pela densa vegetação presente. Dessa forma, foram utilizadas imagens de satélite para a sua observação (figura 4). Em janeiro de 2019 é possível a observação do açude. Nesse período, o espelho d'água tem comprimento aproximado de 32 m e está distando 400 m da RJ 116. Já em abril de 2020, o espelho d'água não é mais observado e houve adensamento da vegetação em direção do açude, como observado em julho do mesmo ano. No ano seguinte, julho de 2021, a vegetação permaneceu densa na região onde se encontrava o corpo d'água. Dessa forma, com a presença de vegetação onde era o açude, inferiu-se que o corpo d'água está seco ou parcialmente seco.

Figura 4: Evolução do açude em imagens de satélite do Google Earth ao longo dos anos 2019, 2020 e 2021.

A encosta presente na RJ-116, altura do Km 78, não apresenta açude em sua região proximal. Contudo, as imagens de satélite indicam que no local onde havia um açude até o ano de 2019, não há mais com o passar dos anos. É importante salientar que a presença do açude distal não afeta diretamente a RJ-116 devido à morfologia do terreno. Entretanto, uma vez que o talude mais próximo da rodovia é instável, é necessário manter o nível de saturação do solo baixo através dos drenos, além de evitar acumulações aquosas como era o caso do açude.
