| DOCUMENTO: <b>Parecer Técnico</b> | DATA.:<br>11/08/2022 | PÁG.: 1 / 9 |
| TÍTULO:<br>Avaliação do Risco de Deslizamentos em Paraíba do Sul | MUNICÍPIO:<br>Paraíba do Sul | |

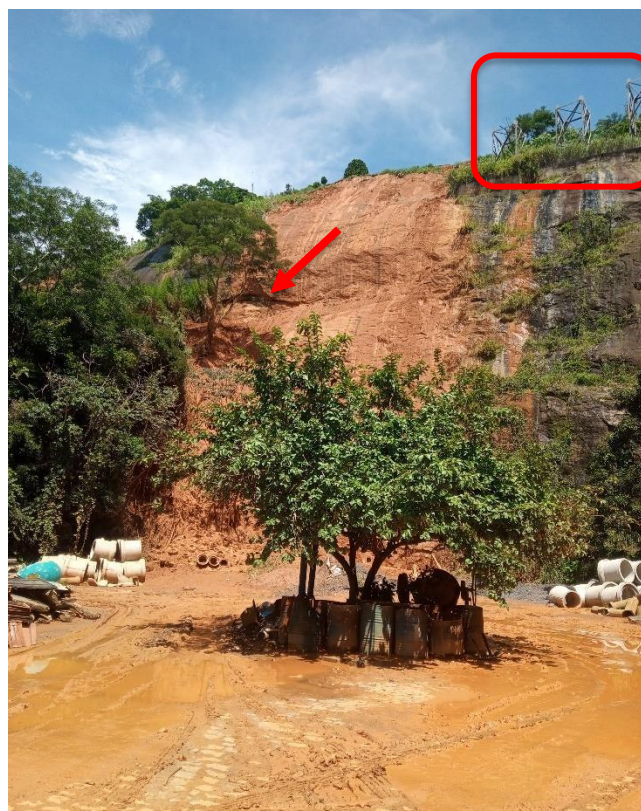
Deslizamentos planares rasos composto por solo residual foram deflagrados, manchando de material a vertente de rocha sã da escarpa rochosa logo a jusante da região deslizada, devido aos eventos de alta pluviosidade em Dezembro de 2021 a Janeiro de 2022. Não foram identificados indícios de deslocamento ou outros processos de movimentação de massa no maciço rochoso. Como consequência, grande parte do pátio da Secretaria de Obras do Município foi ocupada por depósitos de solo transportado (lama micácea extensa no sopé do maciço rochoso).

Ademais, vale ressaltar que por se tratar de um maciço rochoso, é comum observá-los fraturados, principalmente com fraturas de alívio. Quando diferentes sets de fraturas se encontram (limitados pelas descontinuidades), lascas ou blocos rochosos podem ser individualizados. Assim sendo, notam-se alguns indícios de instabilidade, como lascas rochosas e percolação de água no interior das descontinuidades, deixando o aspecto de umidade. Por fim, foi observado um sistema de drenagem superficial precário, o que corroboram para a deflagração dos processos de instabilidade (Figura 2).

**Figura 2 – Cicatriz de deslizamento planar com indícios de instabilidade no maciço rochoso (lascas rochosas) e presença de 3 estruturas metálicas.**

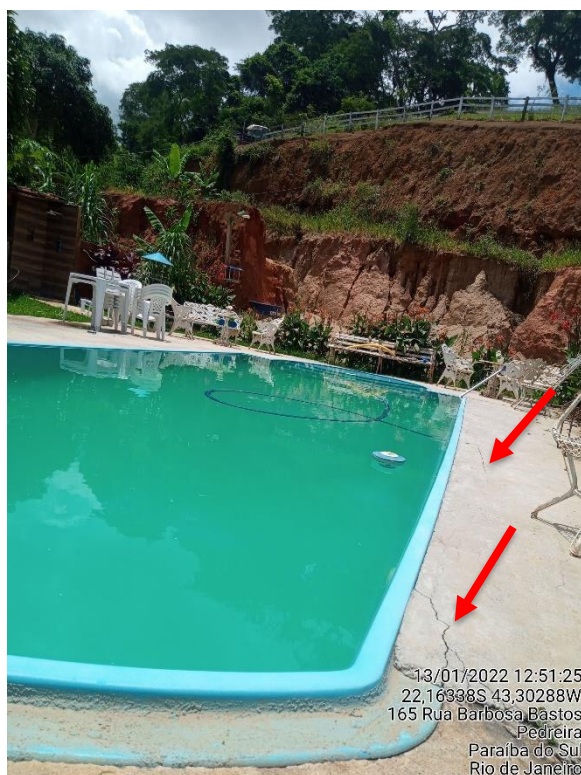
A montante da escarpa rochosa íngreme, a cerca de 20 m de distância da crista do deslizamento, está um sítio (acesso pela Rua Barbosa Bastos). Neste local, há uma piscina que exerce um sobrepeso no terreno, podendo instabilizar o solo. Foram observadas pequenas trincas na área da piscina e no terreno (composto por aterro), conforme as Figuras 3 e 4.

Figura 3 – Sobreposição da piscina e trincas.

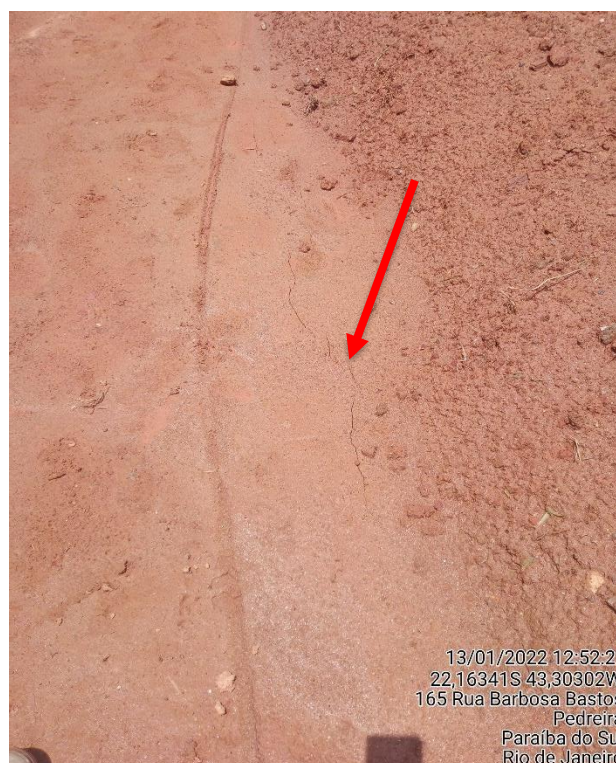
Figura 4 – Trincas no terreno.

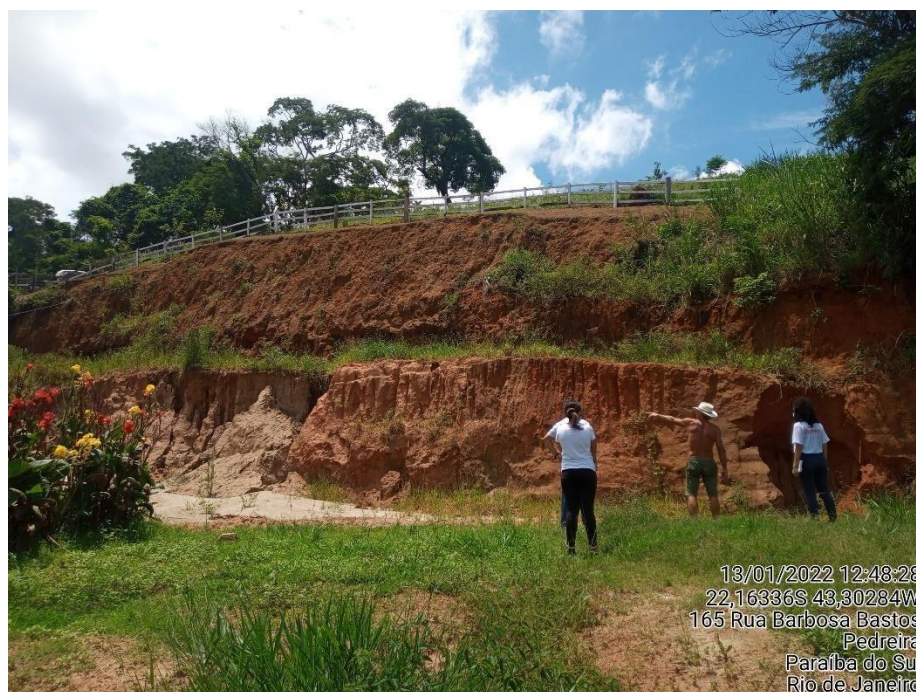
Nos fundos do sítio, há taludes de corte compostos por solo residual com processos erosivos bem avançados (sulcos e ravinas), como pode ser observado na Figura 5. A residência encontra-se a cerca de 12 m de distância do talude.

**Figura 5 – Taludes de corte com feições erosivas.**

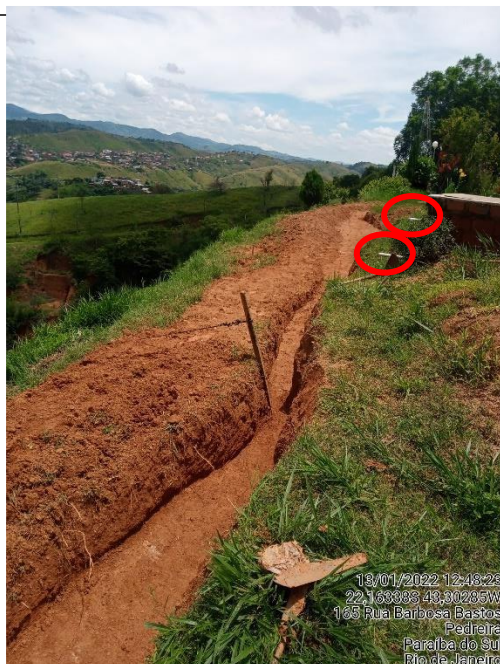
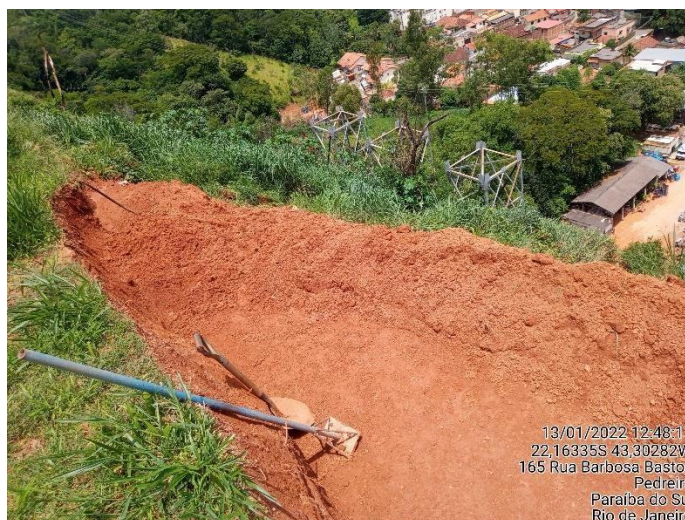
escoamento direcionado para a escarpa rochosa, a jusante (Figuras 6 e 7). Tal intervenção antrópica pode agravar o grau de risco já existente no local.

O sistema de drenagem superficial na região não é eficiente, não apresentando aparatos no terreno do sítio para o escoamento superficial de água pluvial, contribuindo para o desenvolvimento de processos de movimento de massa. Ademais, foram observados canos de distribuição de água da área da piscina direcionados para a canaleta de drenagem que está sendo construída.

**Figuras 6 e 7 – Canaleta de drenagem próxima a escarpa rochosa e canos de distribuição de água.**

Assim sendo, para a mitigação do risco existente, o DRM-RJ entende que é importante a avaliação de um profissional ou firma de engenharia capacitados e qualificados para a adoção de medidas estruturais de contenção cabíveis, e que contemplem também um sistema de drenagem bem dimensionado ao longo de todo o cenário analisado, incluindo as vias de acesso e a região onde a trincheira está sendo aberta.

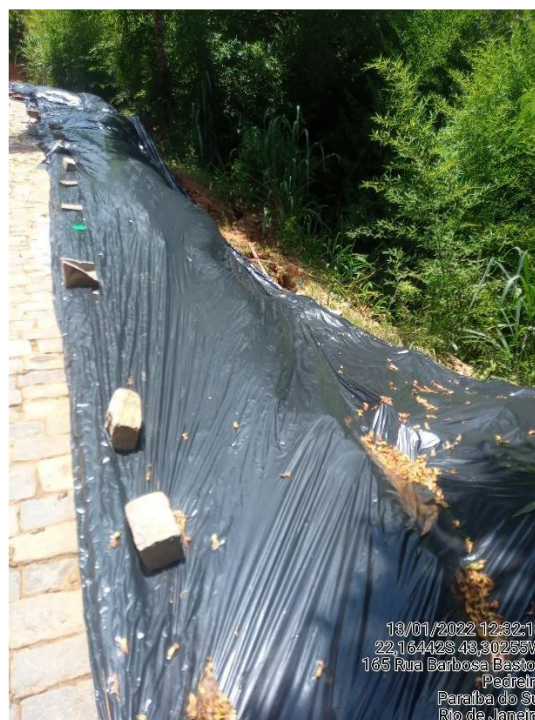
Trata-se de uma encosta a jusante da Rua Barbosa Bastos com cerca de 25 m de altura, presença de vegetação de alto porte, no qual ocorreu deslizamento planar raso composto por solo residual (Figura 8). Foram observados na Rua Barbosa Bastos indicativos de instabilidade, como trincas e irregularidade do pavimento intertravado com o deslocamento dos blocos. Estes aspectos apontados contribuem para a instabilidade do terreno a montante do movimento de massa (rua). Como intervenção antrópica, foi colocado uma lona, a fim de retardar os processos erosivos. Não foram identificados sistemas de drenagem eficientes ao longo de todo este cenário, não havendo escoamento superficial da água pluvial.

Vale ressaltar que a jusante do deslizamento não há elementos em risco, sendo neste caso, relevante somente o grau de risco alto para o bloqueio da Rua Barbosa Bastos, que é o único acesso às residências encontradas no final dessa rua.

**Figura 8 – Deslizamento a jusante da Rua Barbosa Bastos.**

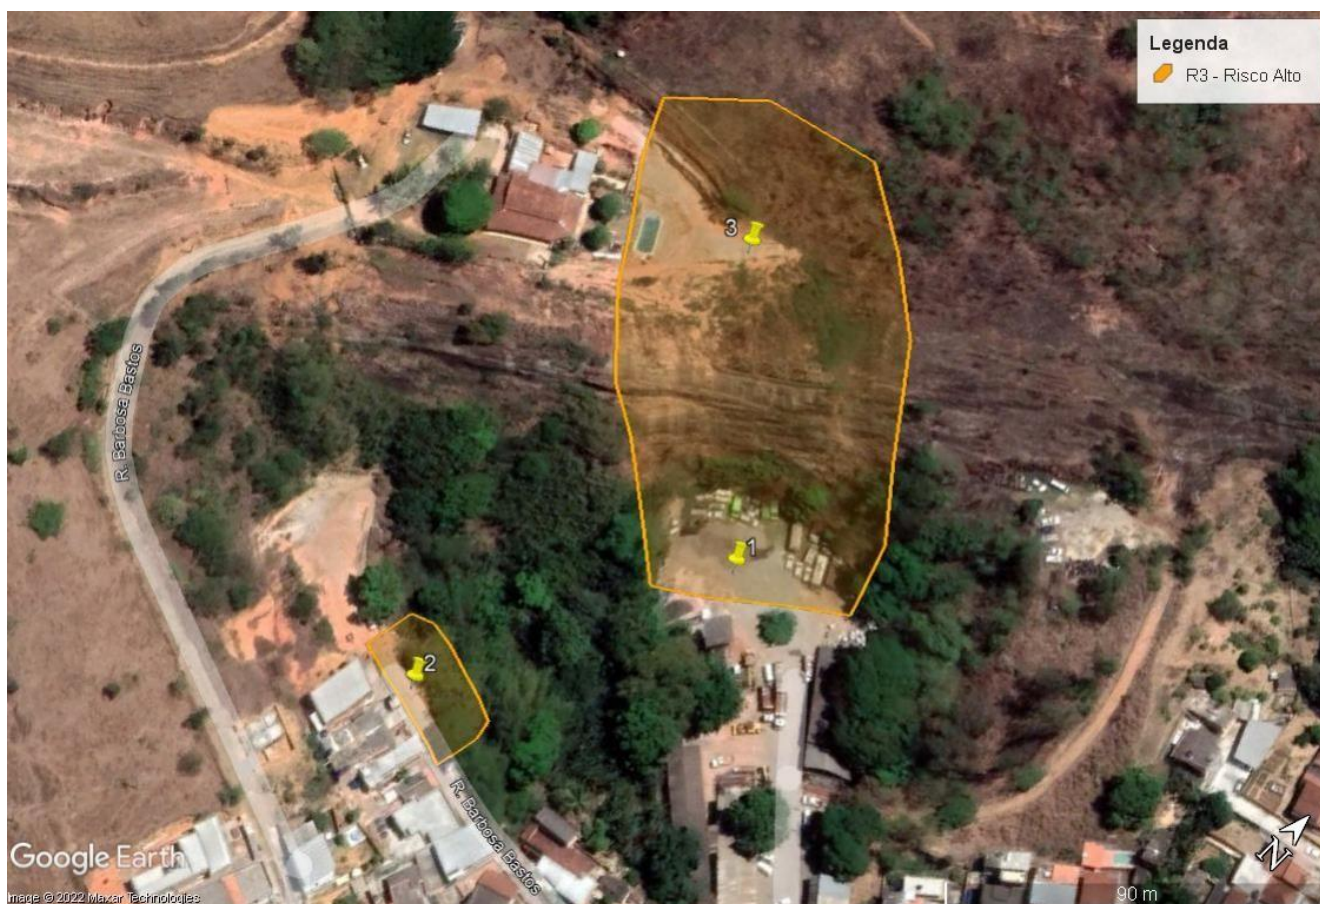
Dessa forma, atentando-se para o atual cenário observado em campo, considerando a altura e inclinação da escarpa rochosa e os terrenos analisados na Rua Barbosa Bastos, pode-se classificar os três locais conforme a metodologia de risco a deslizamentos utilizada pelo DRM-RJ como de **risco alto** (Figura 9).

Destaca-se que na área da escarpa rochosa, a evolução lateral do deslizamento terá potencial para atingir as três estruturas metálicas construídas próximo ao topo. A montante do maciço rochoso, assim como na Rua Barbosa Bastos, a presença de trincas no terreno e feições erosivas associadas a ineficiência do direcionamento do fluxo de águas pluviais, são evidências que aumentam a probabilidade de ocorrência de novas movimentações de massa.

**Figura 9 – Polígono de Risco Alto para os três locais – Rua Barbosa Bastos, Bairro Pedreira.**

Enquanto as medidas estruturais de mitigação do risco geológico não forem realizadas, o DRMRJ recomenda:

- (i) ações de monitoramento e fiscalização das áreas, principalmente nos períodos chuvosos;
- (ii) controle de novas construções e intervenções que podem vir a ser instaladas no local e nas áreas adjacentes;
- (iii) acompanhar o desenvolvimento das feições de instabilidade já existentes e observar possíveis surgimentos dos mesmos;
- (iv) orientar os moradores e transeuntes sobre a existência do risco no local;
- (v) esperar acabar o vestígio de fluxo d'água no maciço rochoso para fazer a contenção necessária;
- (vi) evitar exercer sobrepeso em terrenos considerados instáveis;
- (vii) manter a encosta limpa, livre de lixo e entulhos, com a vegetação preservada.
