| DOCUMENTO: | <b>Parecer Técnico</b> | DATA: | 01/07/2022 | PÁG.: | 1 / 8 |
| TÍTULO: | Avaliação de Risco de Deslizamento em Teresópolis | MUNICÍPIO: | Teresópolis | | |

Em atendimento à solicitação da Comissão de Defesa do Meio Ambiente da Assembleia Legislativa do Estado do Rio de Janeiro, por meio do Ofício CDMA nº 159/2021, o DRM-RJ realizou no dia 29 de junho de 2022 uma vistoria técnica no Aterro Controlado localizado no bairro Fischer, município de Teresópolis.

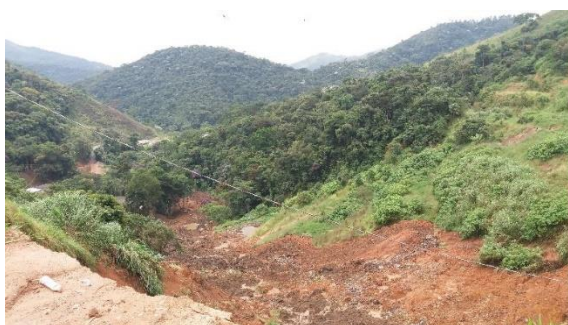
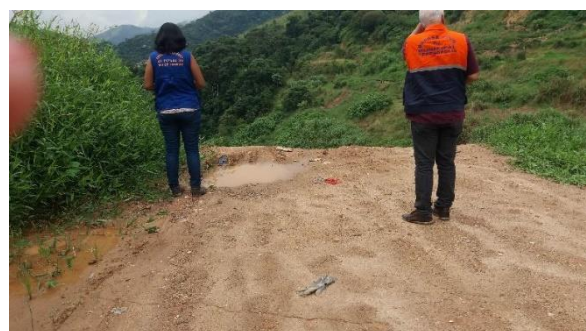
Em 10 de março de 2018, as chuvas que atingiram o município de Teresópolis a partir das 16h40min deflagraram um deslizamento planar, seguido por uma corrida de lixo, no terreno do Aterro Controlado da cidade. A massa de lixo/aterro se movimentou em direção a jusante, atingindo uma das residências da Comunidade do Antigo Sítio Fisher e provocando sua destruição parcial, porém, sem registro de vítimas (Figuras 4 e 5). O deslizamento associado à corrida de lixo resultou em uma cicatriz de aproximadamente 100m de largura e 280m de extensão. Em vistoria técnica realizada no dia 13 de março de 2018, a equipe do DRM-RJ identificou a montante da cicatriz algumas feições indicativas de instabilidade, como trincas de tração paralelas à face do talude.

Figuras 4 e 5: Fotos retiradas do Laudo Técnico Emergencial de 2018, com vista do topo da cicatriz e feições indicativas de instabilidade.

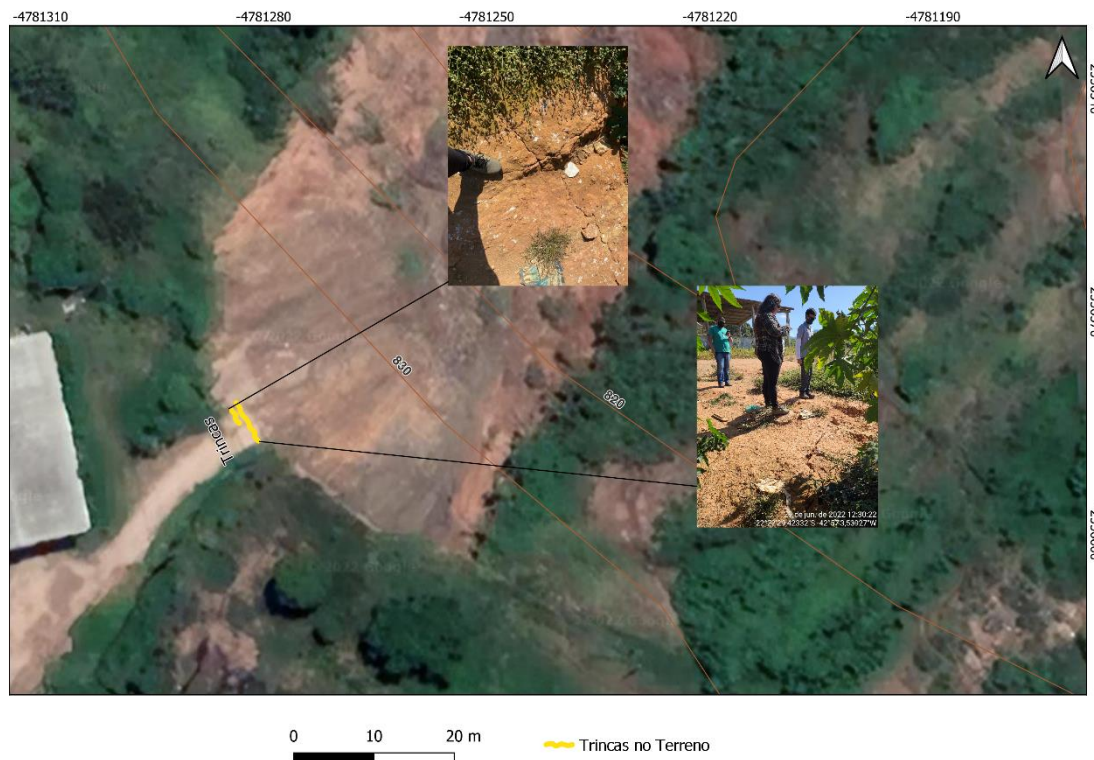
A montante da antiga cicatriz de deslizamento, na porção oeste do aterro, foram novamente identificadas trincas de tração paralelas ao talude e próximas à sua crista (Figura 6), sendo estas feições indicativas de movimentação no terreno. A trinca de maior expressão (Figura 7A) apresenta cerca de três metros de extensão e abertura média de três centímetros, chegando a oito centímetros em algumas seções. Além das trincas, a ação erosiva das águas pluviais resultou na formação de ravinas sobre a face do talude (Figura 7B), indicando que há um processo erosivo instalado. Um ponto de surgência de água, resultando na formação de um fluxo d'água superficial em direção a jusante, também foi observado, podendo ser indicador da saturação do solo e consequente aumento do risco a deslizamento (Figura 7C). Destaca-se que não há operação ativa de disposição de resíduos sólidos nesta porção do aterro (Figura 8).

Figura 6 : Mapa de localização das trincas encontradas no terreno.

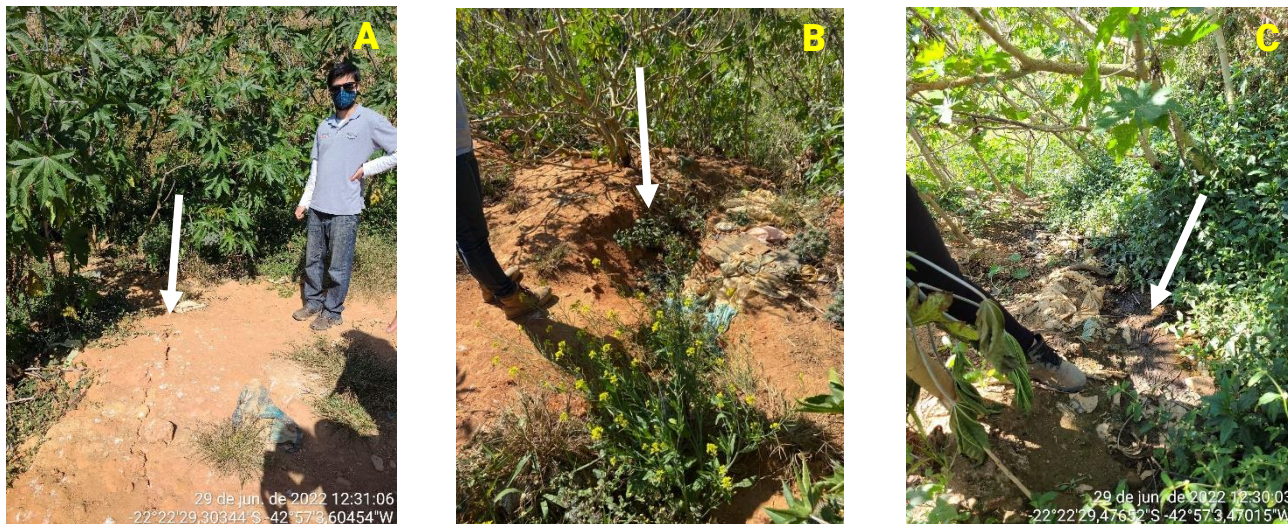
Figura 7: Feições identificadas a montante do talude, em área próxima à crista, que indicam o aumento do risco a deflagração de deslizamentos. A - Trincas se estendendo pelo solo, paralelas à face do talude; B - Ravinas formadas pela ação erosiva das águas pluviais; C - Surgência de água sobre a face do talude, formando fluxo superficial em direção à drenagem a jusante.

De forma geral, tendo em vista o deslizamento que ocorreu em 2018 (Figura 12) e a possibilidade de novos movimentos de massa na encosta (solo/detritos) em direção às casas que se encontram a jusante, e devido à dificuldade de acesso a elas no momento da vistoria, recomenda-se a fiscalização e monitoramento de tal forma que se verifique abertura de trincas no solo, além de acompanhar as feições de instabilidade já existentes, e principalmente, a implantação de um sistema de drenagem eficiente para remediação do lixiviado oriundo do aterro controlado. Ademais, se faz necessário trabalhar a percepção de risco dos moradores.

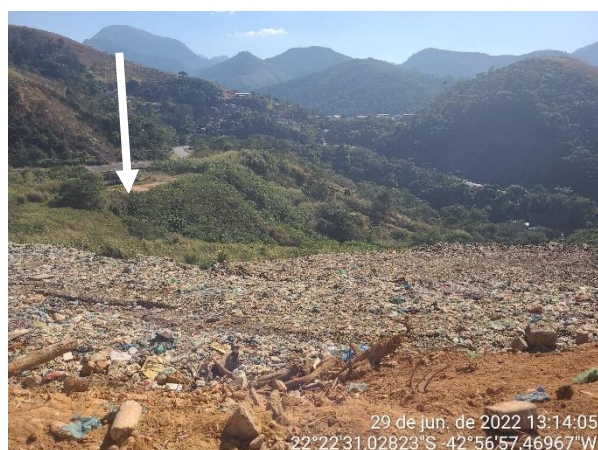
Figura 8: Visada para a porção oeste do aterro, onde não há operação ativa de disposição de resíduos. A seta branca indica a localização das feições identificadas

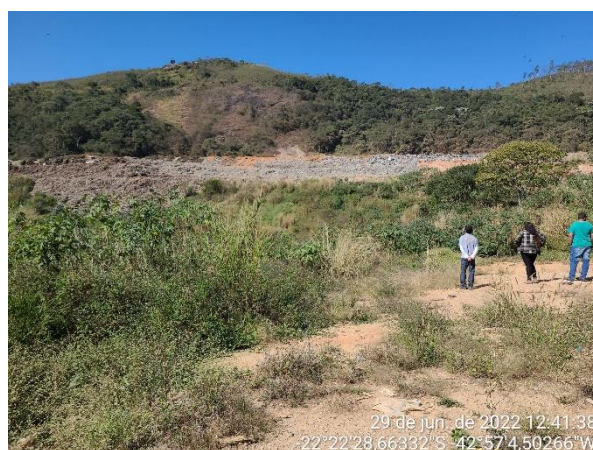
Já na porção leste do aterro, não foi possível analisar a presença de feições indicativas de instabilidade no terreno devido à operação constante de disposição de resíduos sólidos, sendo esta a seção atualmente ativa (Figura 9).

Figura 9: Visada para a porção leste do aterro, onde a operação de disposição de resíduos segue ativa.

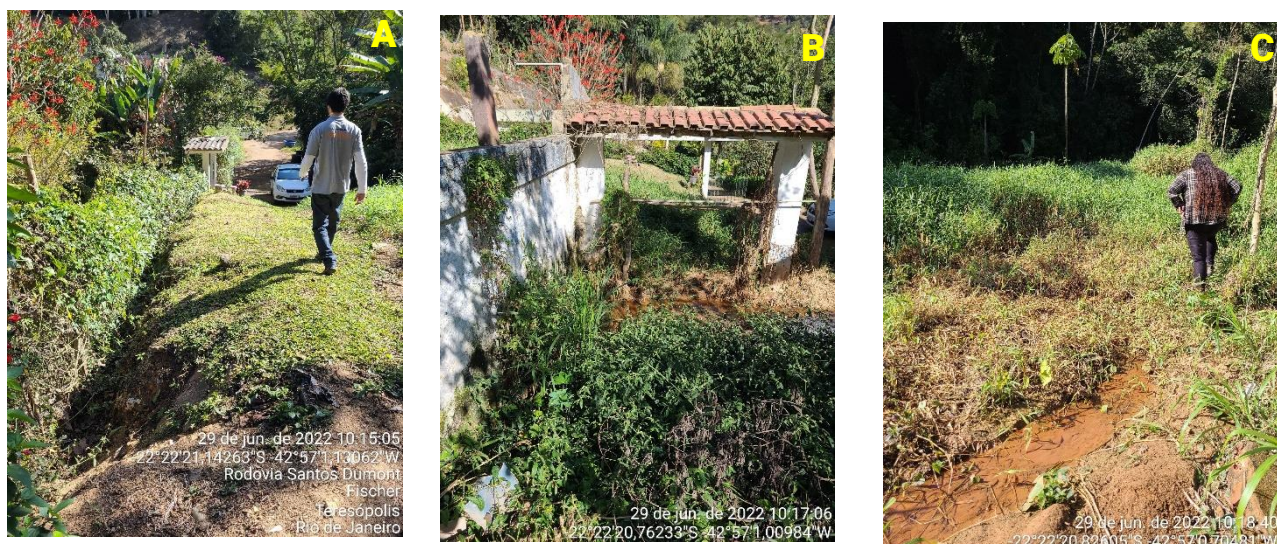
A jusante da antiga cicatriz, próximo ao limite do alcance do deslizamento de 2018 na Comunidade do Antigo Sítio Fisher, foram observados pontos de surgência de água e fluxos superficiais sobre a massa mobilizada de lixo/aterro.

Figura 10: Limite do alcance da massa de lixo/aterro mobilizada pelo deslizamento de 2018, que atingiu parte da Comunidade do Antigo Sítio Fisher. A - Depósito formado pela massa de lixo/aterro, já coberto por vegetação; B e C - Pontos de surgência e fluxo de água sobre o depósito de lixo/aterro.

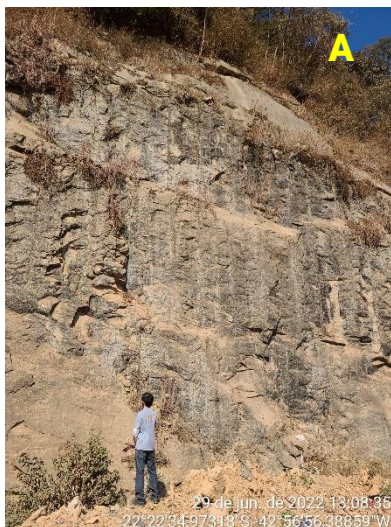
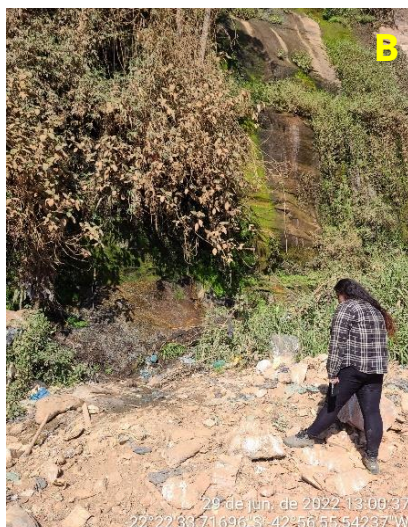
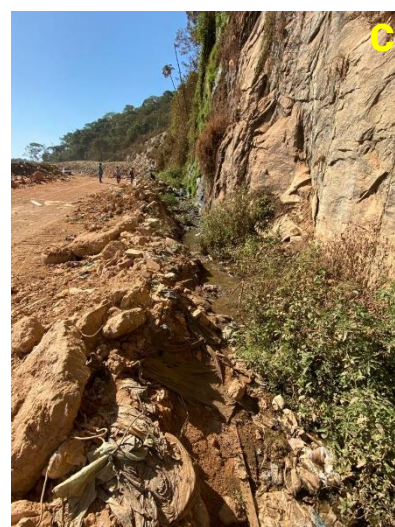
No que tange ao risco à ocorrência de queda de blocos rochosos na porção leste do terreno do Aterro Consolidado, onde se encontra o sopé da encosta, a tendência natural da formação rochosa presente no local é o tombamento de lascas e blocos que tem potencial para desprender do maciço a partir da ação da água na superfície de suas descontinuidades, proveniente de pontos de exfiltração de água observados ao longo da encosta. Devido ao seu formato anguloso, estas lascas e blocos tendem a ter um alcance reduzido, depositando-se próximo à base da encosta, representando risco aos caminhões e pedestres que estiverem circulando no entorno da encosta no momento do tombamento. Ressalta-se que a água exfiltrada, ao escorrer da face da encosta para o aterro, carrega o lixiviado gerado pelos resíduos sólidos por uma vala formada junto à base da encosta.

Figura 11: Encosta na porção leste do aterro. A - Encosta rochosa com presença de lascas e blocos em processo de individualização; B - Ponto de exfiltração de água sobre a face da encosta; C - Vala com acúmulo de lixiviado.

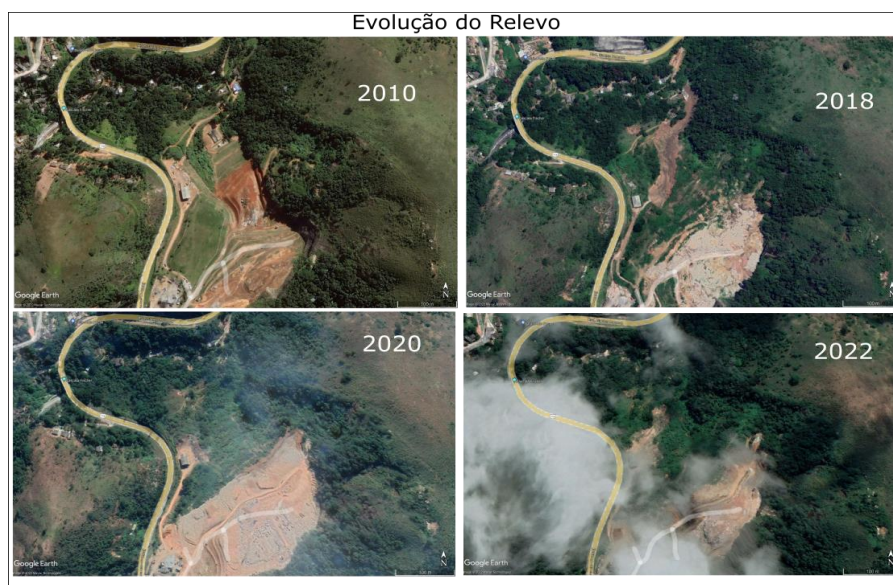
Figura 12: Comparativo com evolução do relevo no recorte temporal de 12 anos

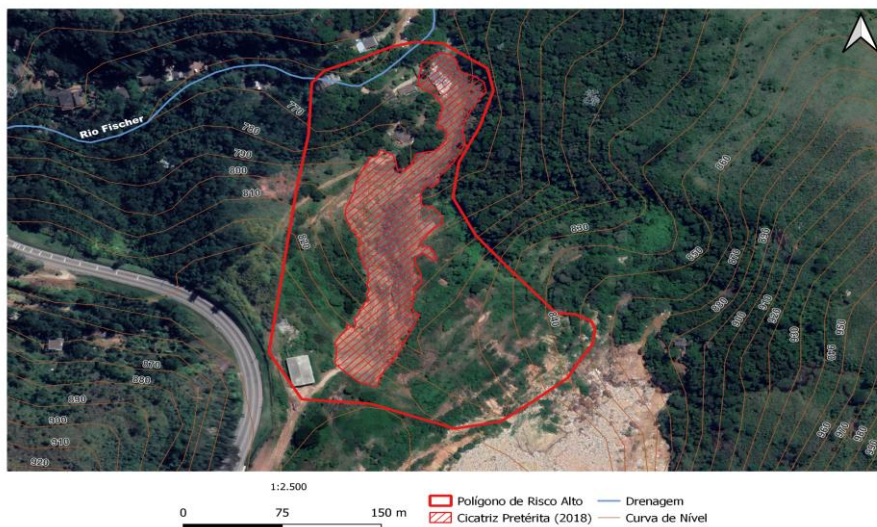
A vistoria atual constatou que o cenário de risco se encontra em risco alto para novos deslizamentos (Figura 13), devido a pouca mudança de cenário desde o último parecer elaborado pelo DRM-RJ.

Figura 13: Mapa de Risco. Polígono Vermelho: Risco Alto; Polígono hachurado vermelho cicatriz de deslizamento de 2018
