| DOCUMENTO: | <b>Parecer Técnico</b> | DATA.:<br>01/08/2022 | PÁG.:<br>1 / 4 |
| TÍTULO: | Avaliação de Risco de Deslizamento em Cascatinha | MUNICÍPIO: | Nova Friburgo |

## 1. Introdução

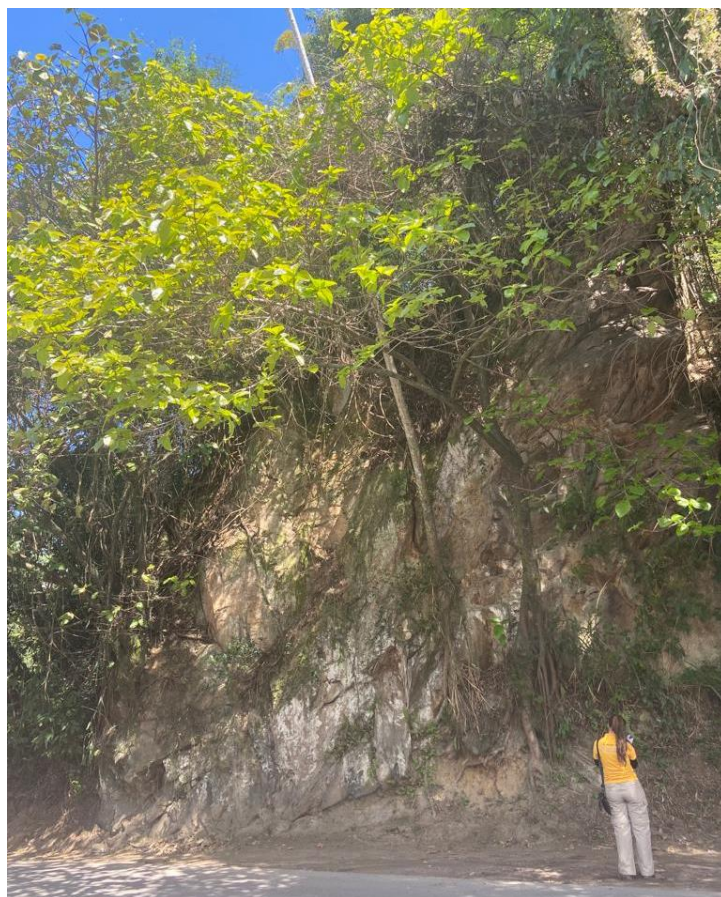
De acordo com o ofício é solicitado ao DRM-RJ a vistoria e identificação de eventuais riscos geológicos. O presente relatório, portanto, esclarece que na referida localidade as feições de risco geológico e as evidências de movimentação não possuem potencial para atingir imóveis, podendo apenas danificar a via ou atingir bens materiais próximos ao paredão rochoso (Figura 1).

*Figura 1: Morfologia do paredão rochoso vistoriado na Rua Manoel Delfim Sarmento.*

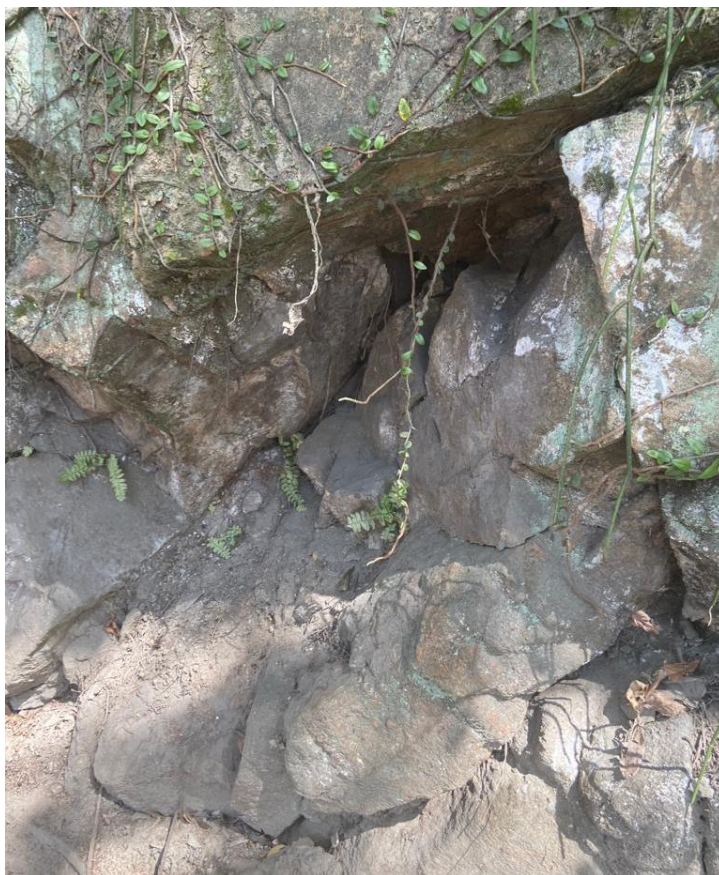
As feições de risco geológico observadas no momento dessa vistoria referem-se a um paredão rochoso em corte de estrada composto por maciço fraturado, com presença de vegetação de médio a grande porte nas paredes e no topo do talude. O afloramento possui altura aproximada de 8 m e é composto por rocha gnáissica fraturada, levemente alterada. Algumas dessas fraturas tem espaço entre as suas paredes de alguns centímetros (Figura 3). Parte da rocha foi cimentada na tentativa da sua contenção.

*Figura 3: Maior detalhamento do gnaiss fraturado e do espaço significativo entre a parede de algumas fraturas.*

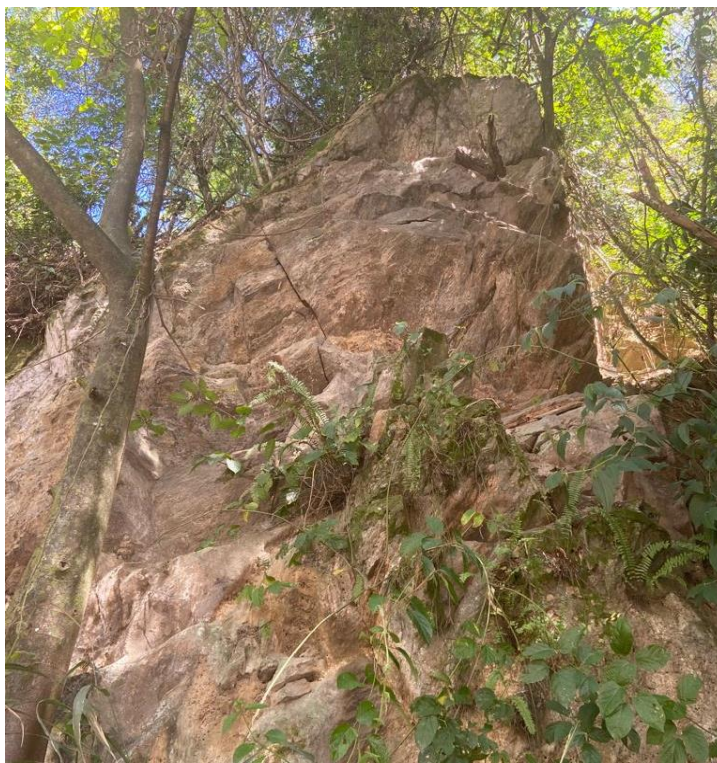
A inclinação da foliação gnáissica está para dentro do maciço, deixando a morfologia do afloramento com pontas que podem ser rompidas e atingir a via (Figura 4), além de transeuntes e bens materiais (automóveis, bicicletas, etc.) a uma distância de poucos metros da parede do talude.

*Figura 4: Porção fraturada formando uma ponta que tem mais possibilidade de ser rompida dado as características da morfologia e estrutura da rocha.*

Em função da localização do cenário geotécnico apresentado não acarretar risco para Edificações com moradores, o DRM-RJ esclarece que a competência com fins de mitigação é atribuída a secretária municipal competente, já que ao DRM-RJ compete as delimitações de Riscos geológicos envolvendo perdas materiais à residências.
