| DOCUMENTO: | <b>Parecer Técnico</b> | DATA.:<br>01/07/2022 | PÁG.:<br>1 / 5 |
| TÍTULO: | Avaliação de Risco de Deslizamento em Cordeiro | MUNICÍPIO: | Cordeiro |

## 1 Introdução

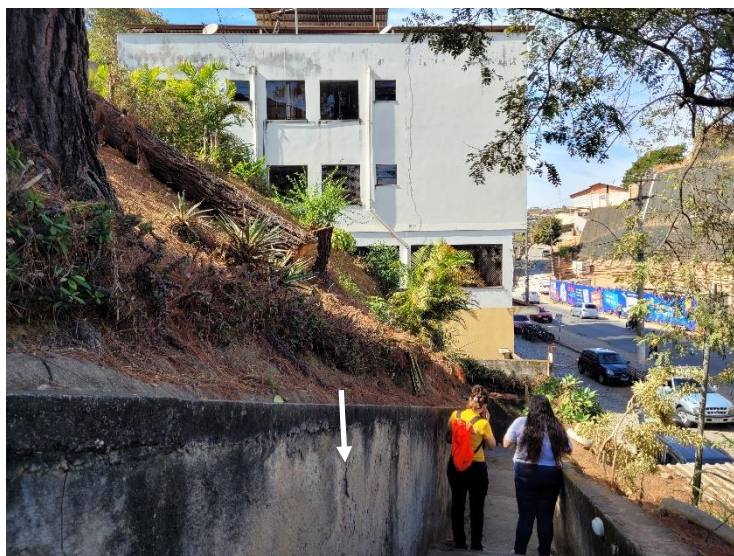
No momento da visita foram identificadas algumas feições no terreno, que serão apontadas no documento. O muro da frente da propriedade apresenta sistema de drenagem parcialmente obstruído. Especialmente na parte frontal do interior, no jardim, há uma árvore de grande porte e cortes no terreno onde havia outra que foi cortada há cerca de 2 meses, de acordo com a proprietária. Nesta parte, há um muro de acesso às escadas no jardim apresentando trincas e sem obras de drenagem como é possível ver na Figura 1. O terreno tem uma declividade de cerca de 45° e se estende para <https://inkscape.org/release/1.2.1/windows/> os fundos da residência.

*Figura 1- Imagem do muro de acesso às escadas apresentando trincas e sem drenagem*

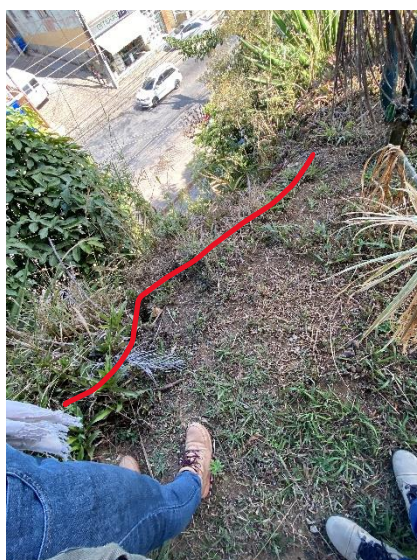
Mais acima, próximo à casa, foi verificada uma erosão em evolução causada pelo caminho preferencial do fluxo de chuvas no jardim em direção à rua sem grandes evidências de degraus no terreno ou outras feições mais destrutivas (Figura 2). A residência está a cerca de 5 metros da feição no jardim, sem apresentar em sua estrutura, no momento da visita, qualquer indício de trinca ou danos aparentes.

*Figura 2– Processo erosivo de pequena dimensão em evolução no jardim frontal da residência.*

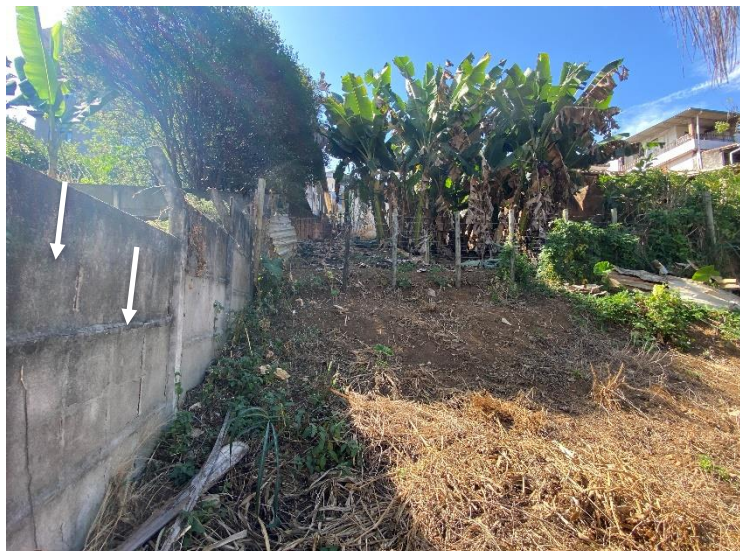
Os muros laterais da propriedade estão trincados, com feições horizontais e verticais praticamente ao longo de toda construção. Há também ferragem exposta em alguns trechos do muro como é possível visualizar na figura 3:

*Figura 3 – Parte dos fundos da casa onde o muro apresenta ferragens expostas, além de trincas em sua estrutura.*

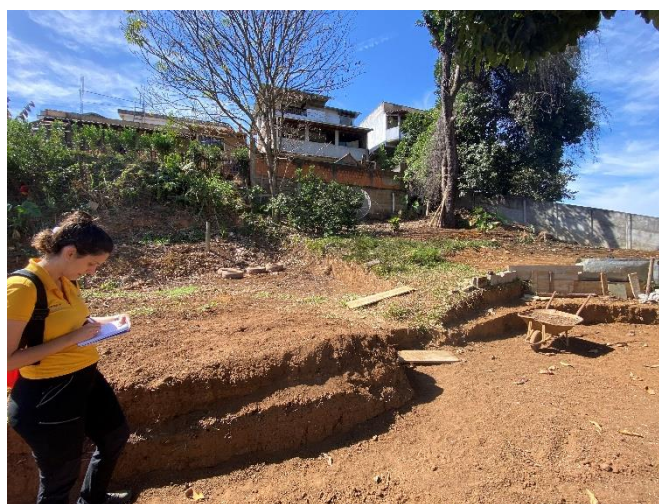
Nos fundos da propriedade o terreno possui cortes contínuos com muros, que garantem uma cadência na velocidade da água em episódios de chuva, por exemplo (figura 4). Na lateral da casa há dois escalonamentos em cortes assim como nos fundos da residência. A única observação referente às obras é que mais uma vez, não havia sistema de drenagem nesses muros que retificavam os cortes em taludes.

*Figura 4 – Cortes contínuos realizados no terreno.*

Há também, nos fundos da propriedade, uma ocupação desenvolvida ao longo de uma servidão local, como é possível ver também na figura 4. Há um total de 4 casas nesse local, podendo-se notar um adensamento de bananeiras no canto esquerdo. Essa parte da propriedade apresenta uma declividade ascendente onde as casas se situam. O terreno apresenta-se em boa parte como aterro, possuindo resquícios de materiais de construção e lixo em sua constituição. A proprietária salientou que não há quaisquer lançamentos de água ou resíduos sólidos em seu terreno oriundos dessas casas.

A proprietária está realizando uma série de obras e acredita-se que com a conclusão e melhoramento destas (inclusão de sistema de drenagem nos muros dos cortes no terreno, por exemplo) o terreno estará em processo de estabilização, ainda que apresentando indícios sutis de erosão.

É importante também que, especialmente a parte de fundos do terreno seja mantido limpo, sem quaisquer lançamentos de efluentes ou resíduos sólidos.

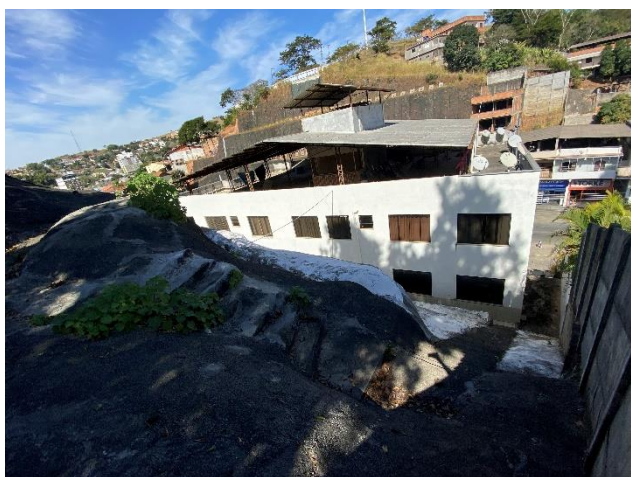
Nas propriedades vizinhas lateralmente, destaca-se à direita (de costas para a rua) a realização de revestimento artificial para impermeabilização de encostas (figura 5). Nesta obra, contudo, não foi verificado mais uma vez sistema de drenagem ou mesmo calhas.

Figura 5 e 6 – O terreno da imagem à esquerda com o revestimento e na imagem à direita, sem sinais de risco geológico.

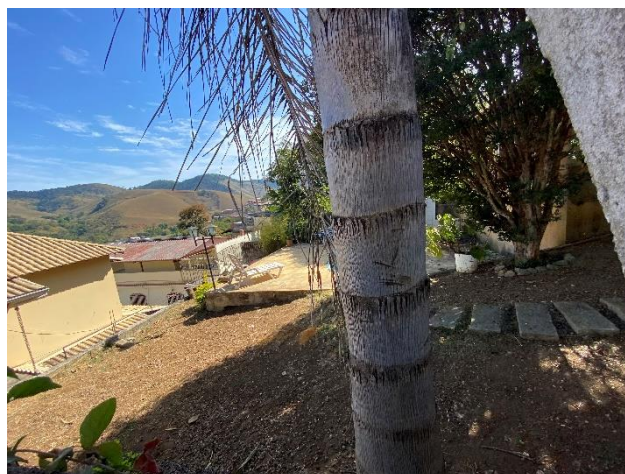
Na casa vizinha à esquerda (Figura 6), o terreno apresenta-se com leve aclive, sem intervenções para contenção ou sinais de quaisquer movimentações ou feições de risco geológico.

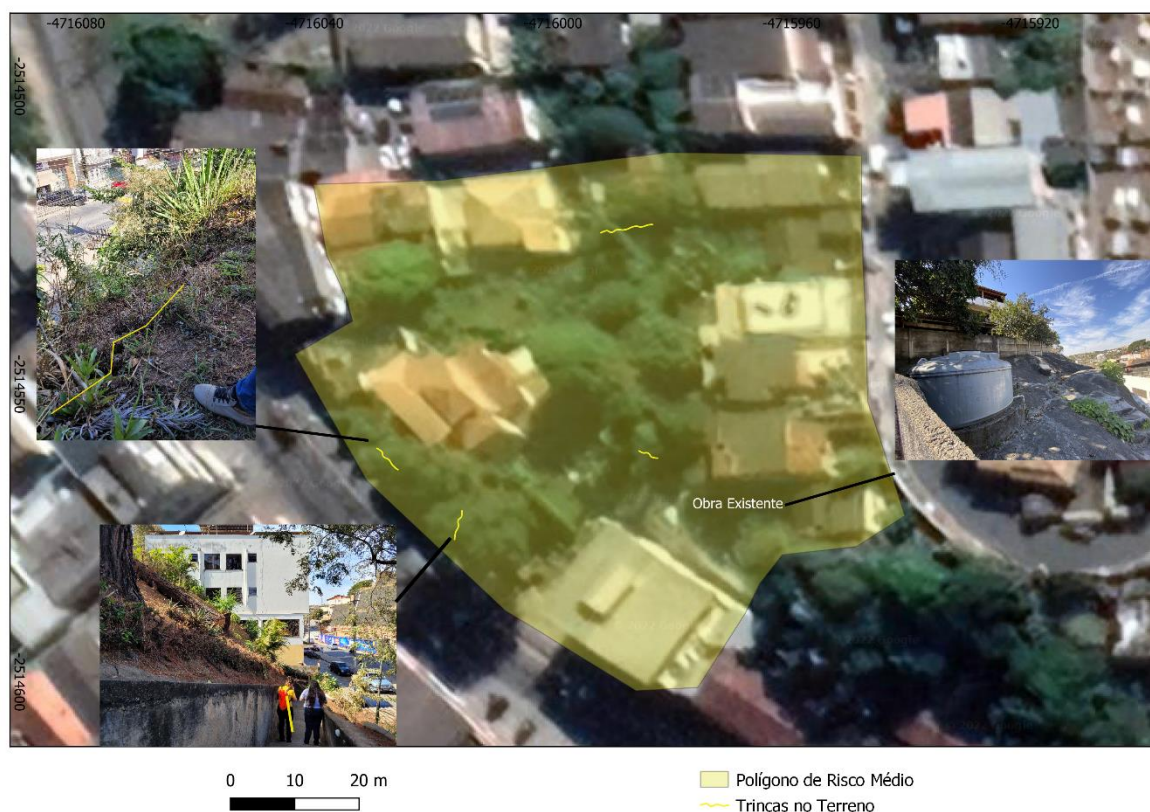
A vistoria atual constatou que o cenário de risco se encontra em nível médio (Figura 7), devido aos fatores a seguir: Declividade de cerca de 45° a jusante da propriedade; aparecimento de feições erosivas nos jardins a jusante do terreno; sistema de drenagem do muro da rua obstruído; sistemas de drenagens inexistentes nos muros construídos no interior da propriedade; presença de trincas no muro ao lado da escada de acesso à casa assim como nos muros nas laterais da propriedade, tendo estes ferragens expostas em alguns trechos; aterro nos fundos da propriedade, com adensamento de bananeiras a montante à esquerda da servidão vizinha.

Figura 7 - Mapa com Polígono de Risco Médio
