| DOCUMENTO: | <b>Parecer Técnico</b> | DATA: | 14/07/2022 | PÁG.: | 1 / 23 |
| TÍTULO: | Avaliação de Risco de Deslizamento em Varre-Sai | MUNICÍPIO: | Varre-Sai | | |

## 1. Introdução

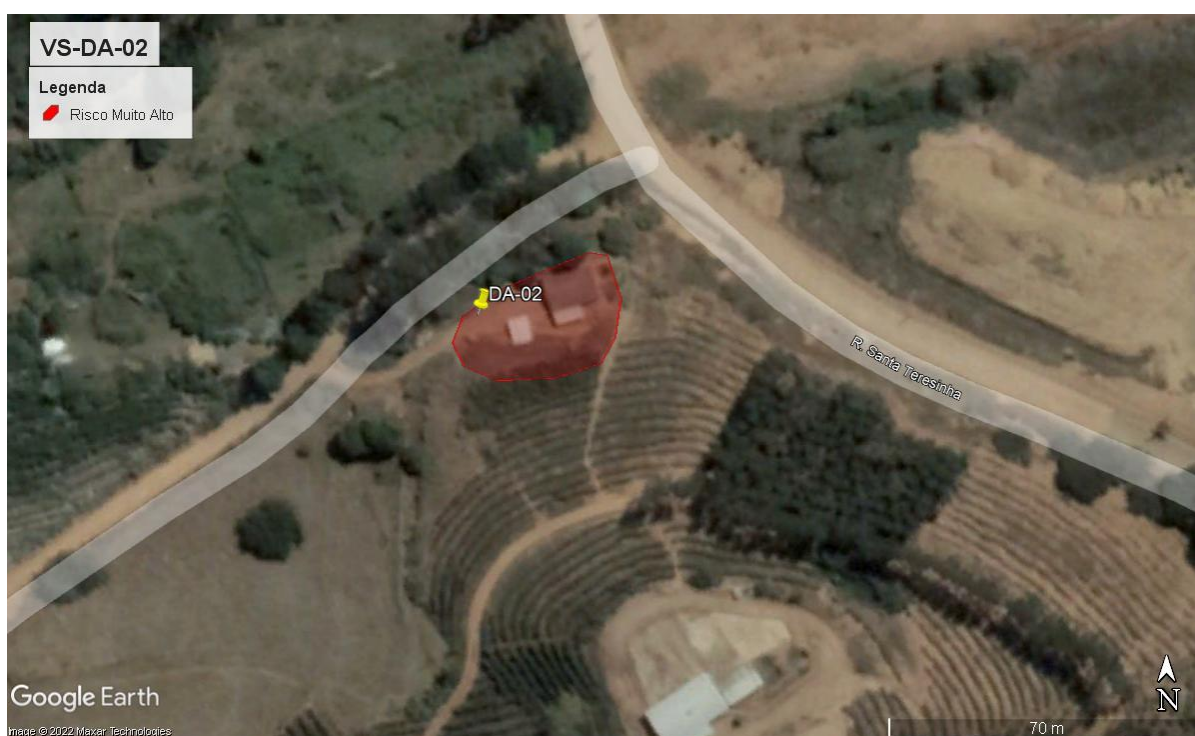
| Setores | Endereço | Bairro | Coordenadas<br>UTM 24K -<br>Datum<br>WGS84 | Descrições |
|---|---|---|---|---|
| VS-DA-02 | Estrada do<br>Bairro Arataca,<br>s/n | Santa Cruz<br>I | 200390E /<br>7684193S | Presença de encosta natural, na qual foi realizado um talude de corte composto por solo residual jovem, de 6 m de altura e 80° de inclinação, que apresenta processo de erosão laminar. Na frente do talude foi projetado o material proveniente do corte, sob o qual foi edificada 01 residência. Na calçada localizada na lateral do imóvel observam-se trincas, indicando a movimentação do terreno. Desta forma, este setor encontra-se em <b>risco muito alto</b> . Recomenda-se construção de sistema de drenagem a montante e a jusante do talude, a introdução de obra de estabilidade da encosta a montante da residência, limpeza e melhoramento da calçada, e escada de acesso à residência para funcionar como canaleta de drenagem. |

Figura 8: Setor VS-DA-02 – Risco Muito Alto.

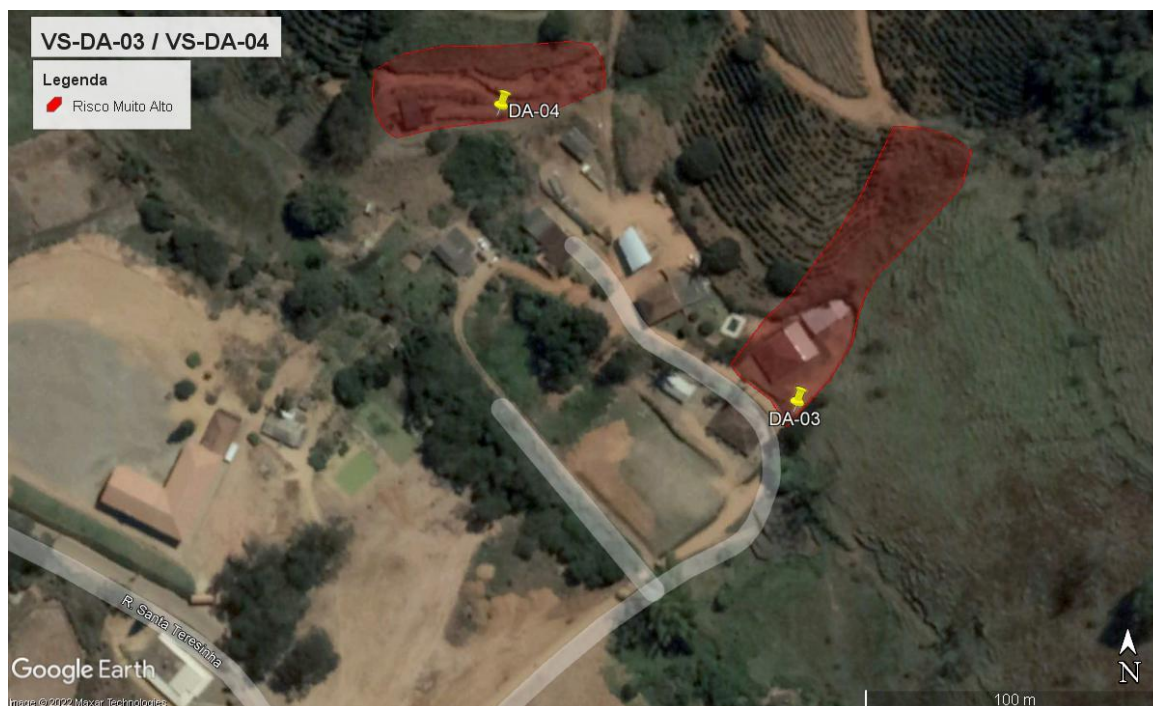
| Setores | Endereço | Bairro | Coordenadas<br>UTM 24K -<br>Datum<br>WGS84 | Descrições |
|---|---|---|---|---|
| VS-DA-03 | Estrada do<br>Pirozzi, s/n | Sítio Bela<br>Vista | 200836E /<br>7684192S | Segundo o dado histórico incluso na Cartografia de Risco Iminente, na encosta natural visualizada, de 200 m de altura e 65° de declividade, há um talude de corte (de 6 m de altura e 70° de inclinação) efetuado para a abertura de uma estrada e a construção de 01 imóvel. Apresenta cicatriz de deslizamento planar e processo de erosão laminar. Mantêm-se o <b>risco muito alto</b> e, portanto, recomenda-se a construção de sistema de drenagem e a limpeza das manilhas a jusante do mesmo. |
| VS-DA-04 | Estrada do<br>Pirozzi, s/n | Sítio Bela<br>Vista | 200735E /<br>7684289S | Talude de corte de 8 m de altura, em dois patamares, e com inclinação variando de 65 a 80°, formado por solo residual jovem no qual já ocorreram deslizamentos e queda de blocos. Há evidências de movimentação de solo, como trincas no terreno. Há 02 residências no sopé do mesmo. Mantêm-se o <b>risco muito alto</b> de serem atingidas por novos escorregamentos. Recomenda-se a implantação de sistema de drenagem, a construção de obra de contenção e o direcionamento das águas servidas do imóvel. |

Figura 9: Setores VS-DA-03 e VS-DA-04 – Risco Muito Alto.

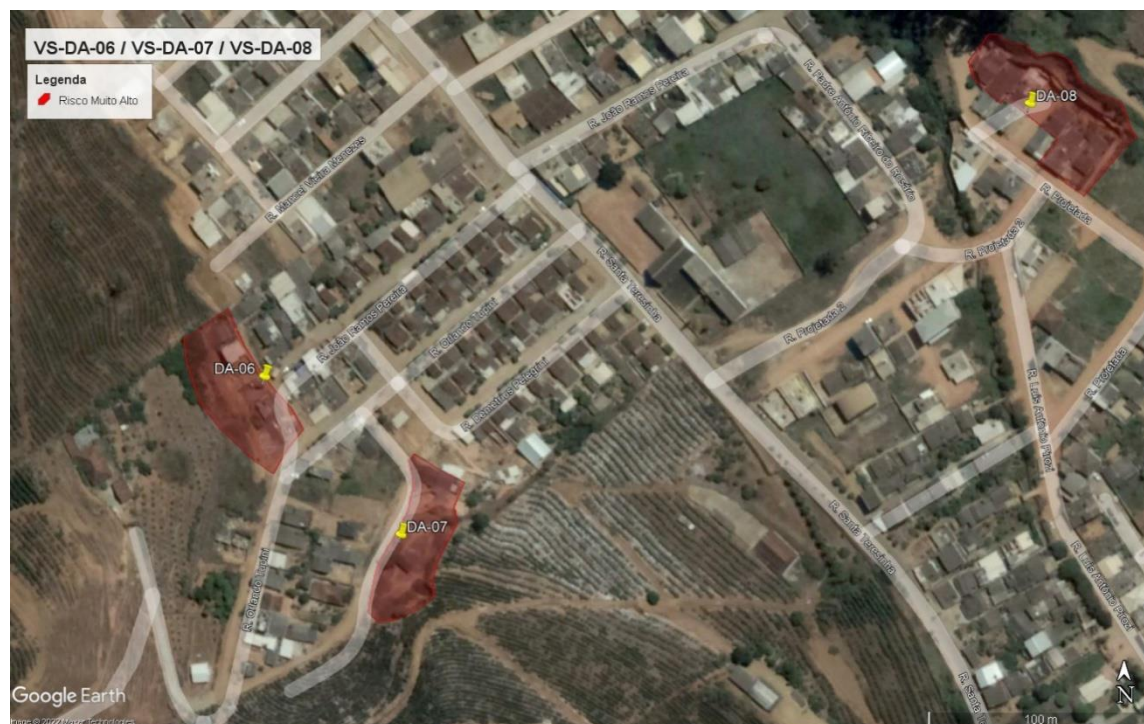
| VS-DA-06 | Rua<br>Projetada<br>(Loteamento<br>Santa Cruz),<br>s/n | Santa<br>Terezinha | 200702E /<br>7683809S | <p>Na base da encosta, o talude de corte aos fundos dos 05 imóveis apresenta entre 5 a 10 m de altura e 85° de inclinação, composto por solo residual jovem, indicando processo de erosão laminar e cicatriz de deslizamento pretérito. Esses imóveis estão distando cerca de 1,5 m do sopé do talude. Sabe-se que o número de moradias no Loteamento Santa Cruz está aumentando rapidamente, tanto que nesta área descrita na Cartografia de Risco Iminente, haviam apenas 02 imóveis.</p> <p>Destaca-se que há histórico de deslizamentos tanto a jusante, quanto a montante da encosta, além de feições de instabilidade na estrada, a montante, que dá acesso à 01 residência. Vale ressaltar que tal setor em análise também já foi vistoriado pelo DRM-RJ em 2012, 2013, 2015 e 2020. Assim sendo, os 05 imóveis a jusante da encosta, estão em <b>risco muito alto</b> e, para minimizar este risco recomenda-se a introdução de obras de estabilidade da encosta, a instalação de sistema de drenagem eficiente no talude e nas ruas do Loteamento, e fiscalização para evitar a construção de novos imóveis.</p> |
| VS-DA-07 | Rua Santa<br>Cecília, s/n | Santa<br>Cecília | 200763E /<br>7683740S | <p>Terreno com um aterro mal compactado, que apresenta um talude de corte composto de solo residual jovem, entre 6 a 10 m de altura e 85° de inclinação, indicando erosão bem desenvolvida e cicatriz de escorregamento pretérito. Em sua base, a 2 m de distância, localiza-se 01 residência (desativada).</p> <p>A jusante do talude citado, há outro talude de corte composto de solo residual jovem, altura de 4 m, 80° de inclinação e, com erosão bem desenvolvida. Foi construído um pequeno muro de contenção de concreto no sopé deste talude de corte. Há 02 residências distando entre 3-4 m do mesmo. Deste modo, as 03 residências localizadas neste terreno estão em <b>risco muito alto</b> e, sugere-se a ampliação do muro já existente associado a um sistema de drenagem eficiente, para minimizar o risco a estas 02 residências. Ademais, indica-se a introdução de obras de estabilidade da encosta a montante da residência (desativada) e a implantação do sistema de drenagem na crista do mesmo.</p> |

| VS-DA-08 | Rua Antônio Fabri, s/n | São Francisco de Assis | 201040E / 7683936S | Deslizamento planar ocorrido em talude de corte com altura média de 7 m e 85° de inclinação, formado por solo residual jovem, onde estão edificadas 06 imóveis. De acordo com o histórico, no último deslizamento, a estrutura de ampliação de uma das residências foi afetada. As residências estão em <b>risco muito alto</b> de novos escorregamentos e, portanto, recomenda-se a construção de obra de estabilidade com drenos no talude e a instalação de sistema de canaletas na estrada que passa na encosta acima do talude, a fim de minimizar a infiltração de água em dias de chuva. |

Figura 10: Setores VS-DA-06, VS-DA-07 e VS-DA-08 – Risco Muito Alto.

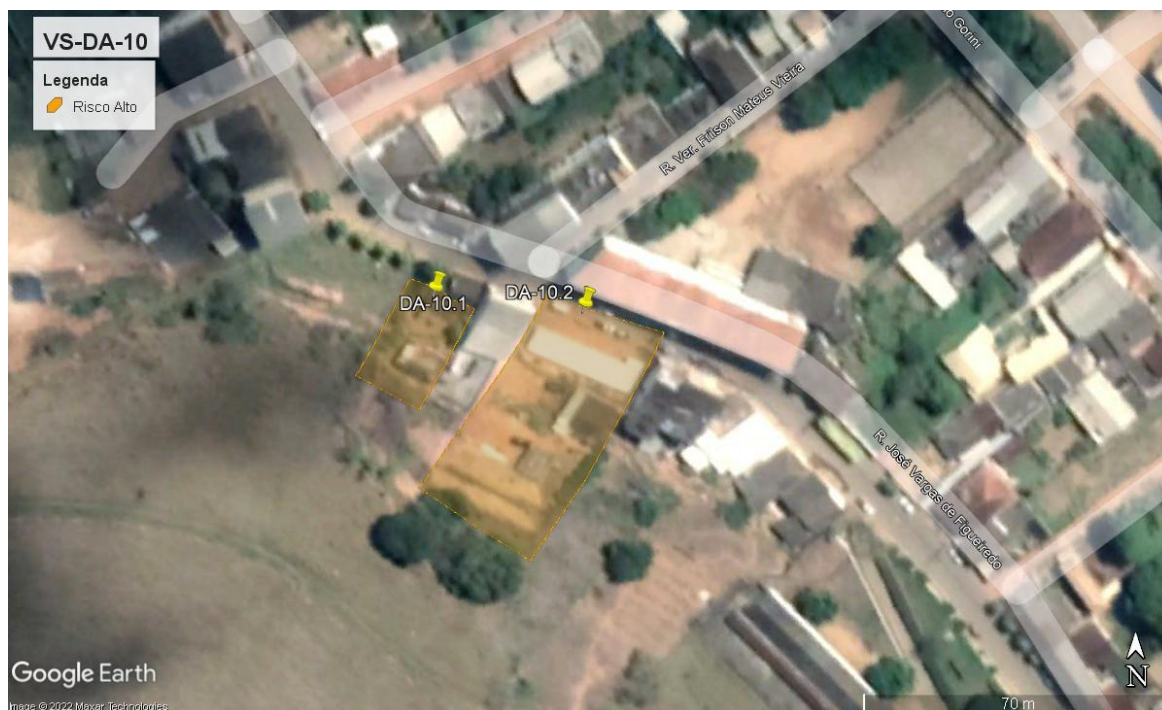
| VS-DA-10 | Rua João Ramos Pereira, s/n | Centro | 201298E / 7683334S | <p>Ocorrência de dois taludes entre a vidraçaria e o depósito de bebida. <u>Primeira área (VS-DA-10.1)</u>: possuindo cerca de 6 m de altura e 85° de inclinação e, apresentando cicatriz de escorregamentos e depósito de deslizamento pretérito associado. Foi verificado que o referido talude de corte está localizado a montante de 01 edificação distando menos de 1 m do mesmo.</p> <p>A fim de minimizar o <b>risco alto</b> verificado no local, indica-se a construção de obra de contenção ao longo de sua vertente e a instalação de sistema de drenagem ao lado da casa indo em direção jusante do terreno.</p> <p><u>Segunda área (VS-DA-10.2)</u>: Composta por dois taludes de corte constituídos majoritariamente por solo residual maduro. Nos fundos de 01 residência há um talude que apresenta 5 m de altura e 85° de inclinação. Já a jusante da residência há um outro talude de corte que possui entre 6 a 7 m de altura e 80° de inclinação. A zero metros da base deste talude foi construído um estacionamento de veículos.</p> <p>Em ambos os taludes observam-se pequenas ravinas e no acesso a residência nota-se a mobilização do solo, estando a residência em <b>risco alto</b>. Neste caso, recomenda-se a introdução de obras de estabilidade a montante e a jusante do imóvel e a implantação de um sistema de drenagem bem dimensionado contemplando os dois taludes.</p> |

Figura 11: Setor VS-DA-10 – Risco Alto.

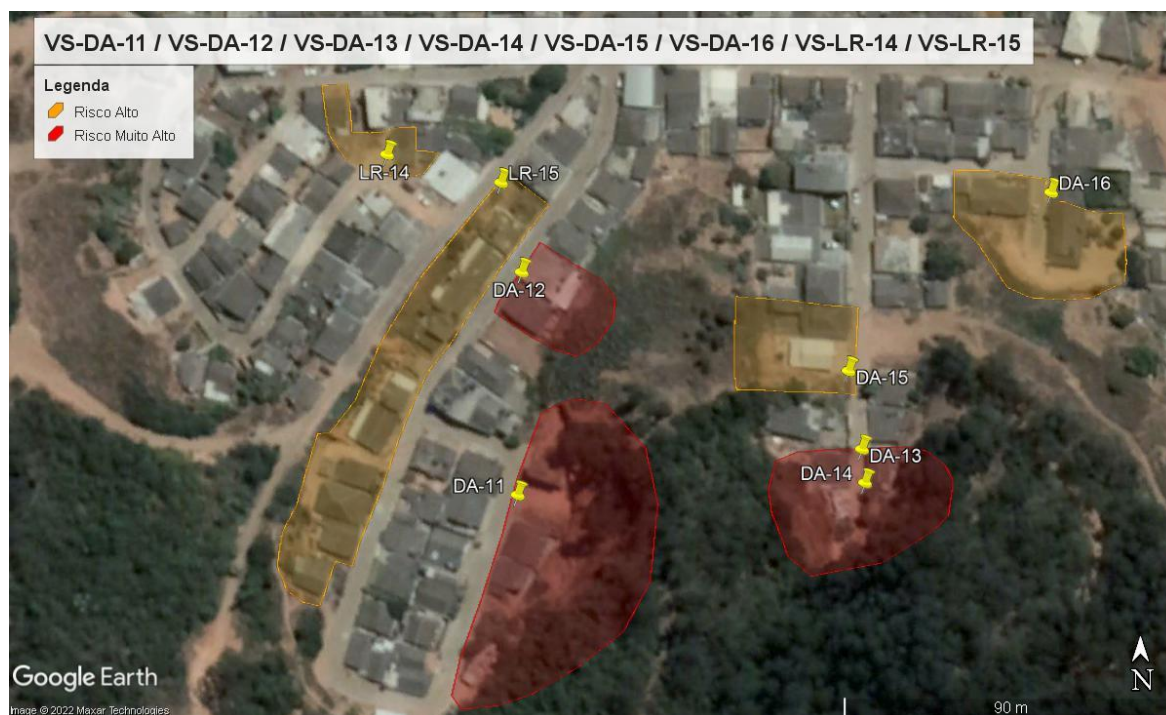
| VS-DA-11 | | | 202113E / 76834985 | Foram realizados diversos cortes na encosta para acomodar a construção de 05 residências nestes dois setores. De forma geral, os taludes variam de 04 a 15 m de altura e 60° a 90° de inclinação. Foram observadas cicatrizes de deslizamentos planares pretéritos, além de trincas no terreno no setor DA-12 e feições erosivas na encosta (sulcos e ravinas). Para minimizar o <b>risco muito alto</b> presente no local, sugere-se a introdução de obras de estabilidade da encosta das encostas e instalação de sistema de drenagem ao longo de todas as encostas. Além disso, sugere-se o monitoramento da abertura da trinca, a revegetação para minimizar os efeitos da erosão superficial e a supressão das árvores de grande porte que se encontram inclinadas à montante dos taludes. |
| VS-DA-13 | Rua José Paulanchi, s/n | Nossa Senhora Aparecida | 202206E / 76835125 | Talude de corte composto por solo residual maduro, de 10 m de altura e 85° de inclinação, apresentando erosão laminar e cicatriz de deslizamento planar pretérito. Próximo a sua base foi edificada 01 casa, distando a 1,5 metros. Devido a esta proximidade, classifica-se como <b>risco muito alto</b> a ocorrência de novos deslizamentos. Recomenda-se a construção obra de contenção com drenos na base do talude e, a implantação de sistema de drenagem na crista do talude. |
| VS-DA-14 | Rua José Paulanchi, s/n | Nossa Senhora Aparecida | 202207E / 76835035 | Cicatriz de deslizamento planar em talude de corte, com 7 m de altura e 80° de inclinação, composto por solo residual maduro, apresentando erosão laminar (sulcos). Foi construída em sua base 01 residência (n° 317), a 1,5 m de distância. Devido à proximidade da residência ao talude e a fragilidade estrutural da mesma, classifica-se a situação da residência como sendo de <b>risco muito alto</b> a escorregamentos. Sugere-se a construção de obra de contenção com drenos na base do talude e, a instalação de sistema de drenagem desde a montante até a jusante do talude. |

| VS-DA-15 | Rua José Paulanchi, s/n | Nossa Senhora Aparecida | 202202E/7683533S | Talude de corte em composto por solo residual maduro, de 12 m de altura e 80-90° de inclinação, apresentando cicatriz de deslizamento planar pretérito. No sopé do mesmo foram construídas as áreas de lazer de 02 residências (n° 312 e n° 310), estando as casas aproximadamente a 2 metros de distância da base do talude. Devido a esta proximidade, classifica-se como <b>risco alto</b> a ocorrência de novos deslizamentos. Sugere-se a construção de obra de contenção com drenos na base do talude e, a implantação de sistema de drenagem na crista da encosta. |
| VS-DA-16 | Rua Projetada, s/n | Nossa Senhora Aparecida | 202259E/7683576S | Talude de corte de 4-7 metros de altura e 80° de inclinação, composto por solo residual maduro e jovem, no qual já foi registrada a ocorrência de um deslizamento planar e apresenta atualmente sulcos e ravinas. Na sua base, entre 0,5-3 metros de distância, foram edificadas 02 residências que estão em <b>risco alto</b> . Sugere-se a introdução de obras de estabilidade da encosta e a implantação de sistema de drenagem adequado ao talude. |

| VS-LR-14 | Rua Alfredo Purificati, s/n | Nossa Senhora Aparecida | 202076E / 7683589S | Talude de corte com aprox. 6 m de altura e 70° de inclinação, em solo residual maduro e aterro. Foram observados lixos/entulhos, cicatriz de deslizamento e feições erosivas no local. Ademais, a jusante, nota-se o avanço das trincas na residência s/n. Logo, o setor que apresenta 02 residências, encontra-se em <b>risco alto</b> e sugere-se que seja implantado um sistema de drenagem adequado no talude de corte, além de proteção de erosão através de revegetação. |
| VS-LR-15 | Rua Cabo Jair Moura, s/n | Nossa Senhora Aparecida | 202107E / 7683582S | O setor LR-15 está inserido relativamente em uma mesma região dos setores DA-11 e DA-12, sendo o mesmo localizado no outro lado do vale. Foram realizados cortes em talude para acomodar a construção dos 12 imóveis, as mesmas distando cerca de 0,5-2 m do talude. De forma geral, o talude apresenta 6 m de altura e aprox. 85° de inclinação. Foram observadas cicatrizes de deslizamentos planares pretéritos e feições erosivas na encosta. Assim sendo, para minimizar o <b>risco alto</b> deste setor, sugere-se a introdução de obras de estabilidade da encosta, e a instalação de sistema de drenagem adequada ao longo de toda a encosta. |

Figura 12: Setores VS-DA-11, VS-DA-12, VS-DA-13 e VS-DA-14 – Risco Muito Alto.  
Setores VS-DA-15, VS-DA-16, VS-LR-14 e VS-LR-15 – Risco Alto.

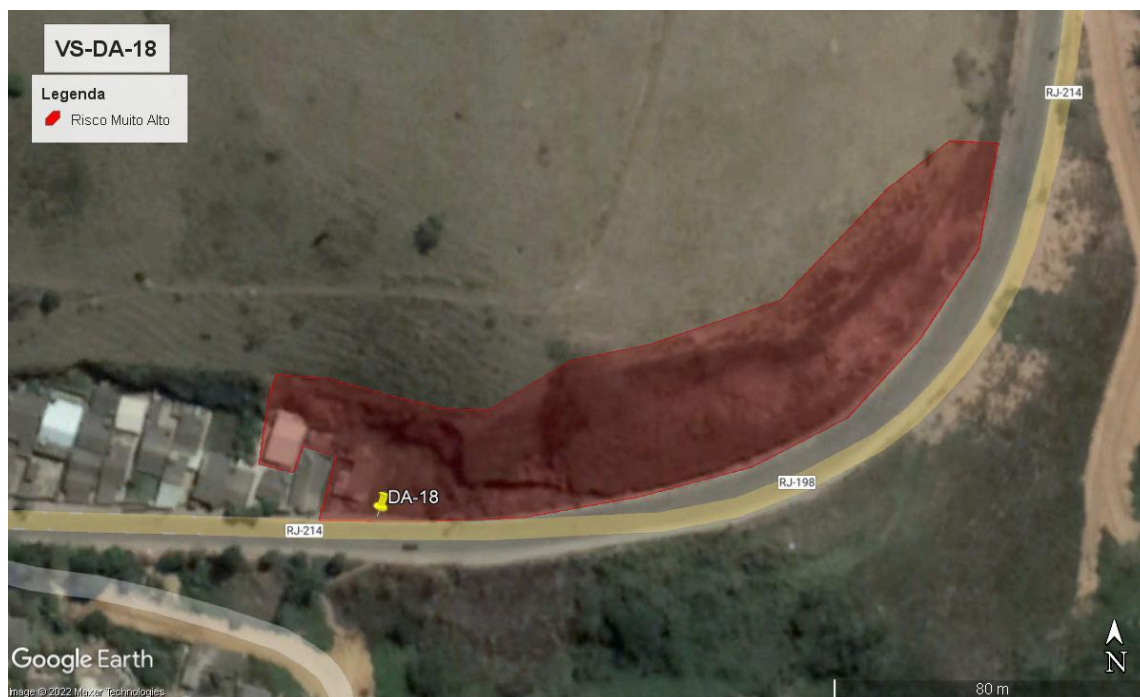
| VS-DA-18 | Rua José Duarte dos Santos, s/n | Nossa Senhora Aparecida | 202336E/7683678S | Talude de corte de 9-15 metros de altura e 80° de inclinação, composto por solo residual jovem e apresentando erosão laminar e linear (sulcos e ravinas). Há histórico de deslizamento planar em 2011 que destruiu parcialmente 02 residências que se localizam a 0,5-1,5 m de distância do sopé do talude. Foi observado também 01 residência com cerca de 3,5 m de distância do talude. As 03 residências estão em <b>risco muito alto</b> de novos escorregamentos e, portanto, recomenda-se a introdução de obras de estabilidade da encosta e a instalação de sistema de drenagem de montante à jusante do mesmo. |

Figura 13: Setor VS-DA-18 – Risco Muito Alto.

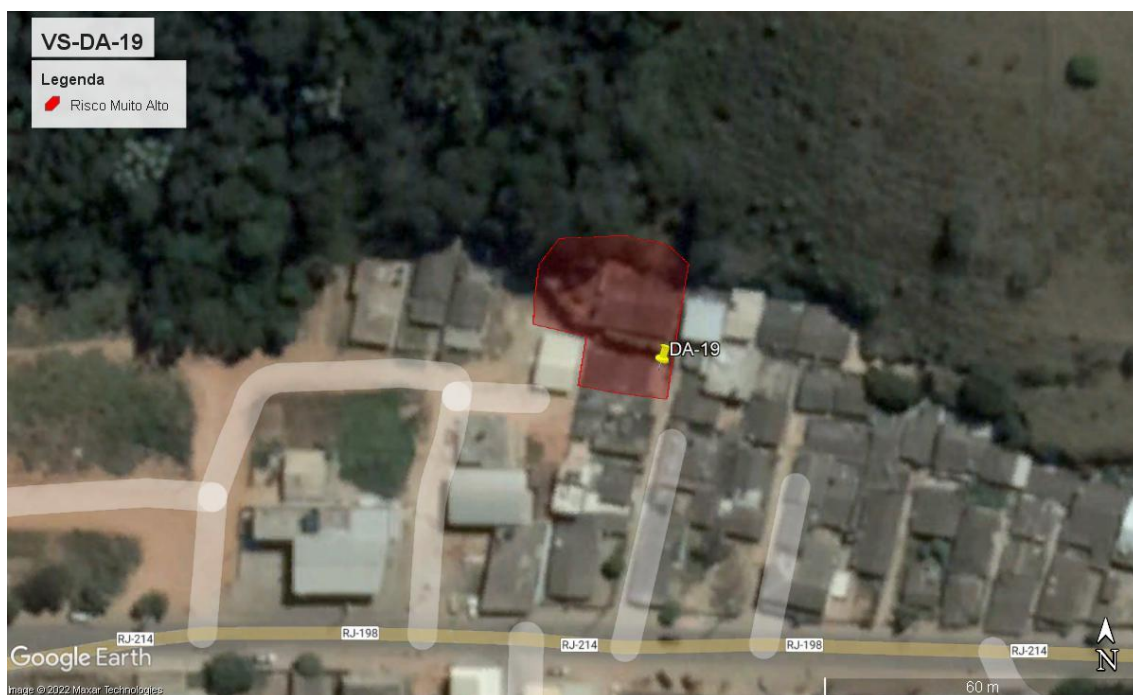
| VS-DA-19 | Caminho José Duarte, s/n | Nossa Senhora Aparecida | 202162E/7683728S | Talude de corte em composto por solo residual maduro, com 5 metros de altura e 80° de inclinação, apresentando cicatriz de deslizamento planar pretérito e evidências de erosão laminar. A 2 metros do sopé do talude localiza-se 01 residência s/n, parcialmente construída sobre aterro, na qual foram observadas trincas. Há material mobilizado no sopé do talude de corte. A servidão que dá acesso a residência s/n foi comprometida pelo deslizamento. À jusante dessa residência s/n, há outro talude de corte, composto majoritariamente por solo residual jovem, de 6 m de altura e 80°-85° de inclinação. Em seu sopé localiza-se 01 residência. A fim de minimizar o <b>risco muito alto</b> verificado no local, indica-se a construção de obra de contenção com drenos na base dos taludes de corte e, a instalação de sistema de drenagem eficiente. |

Figura 14: Setor VS-DA-19 – Risco Muito Alto.

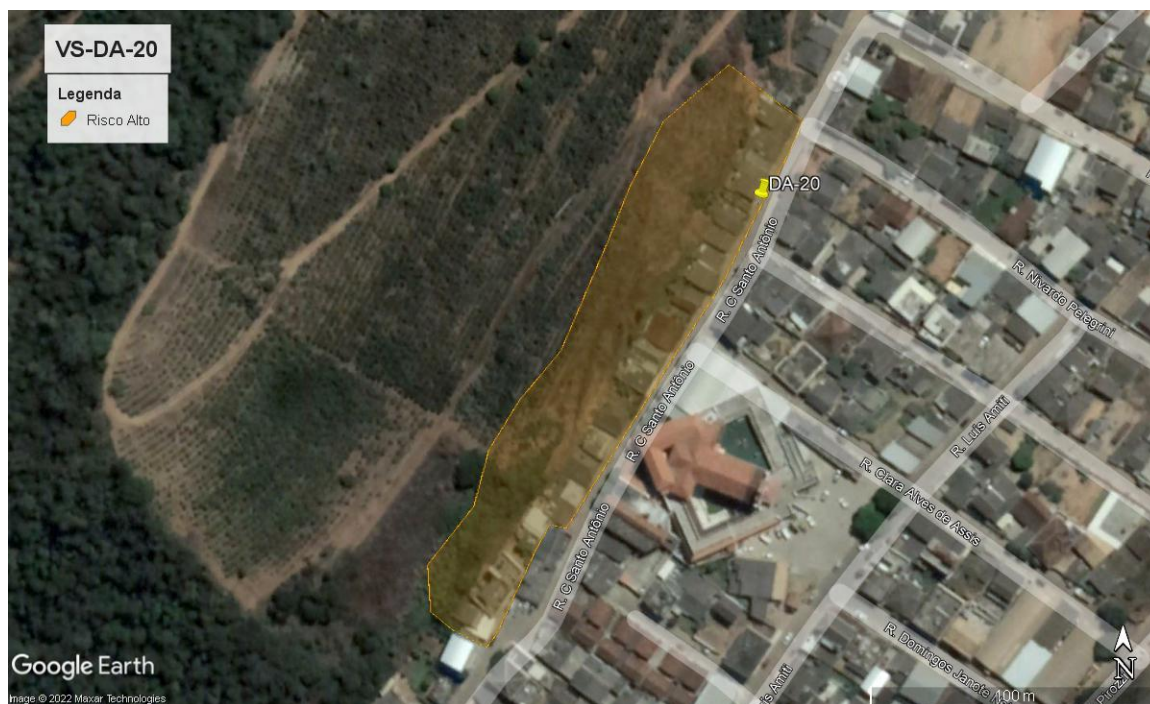
| VS-DA-20 | Rua Hilton<br>Alves Moreira,<br>nº 31, 35, 37,<br>39, 41, 49, 51,<br>53, 55, 61, 63,<br>s/n. Rua Ângelo<br>Rodolpho,<br>nº101 e 371. | Santo<br>Antônio | 201699E /<br>76837235 | <p>A encosta natural a montante do conjunto de 22 imóveis relaciona-se a uma área vegetada com plantação de café, de aproximadamente 70 metros de altura e cerca de 65° de inclinação. Foram realizados na base da mesma, diversos cortes, de 6-10 m de altura e com média de 85° de inclinação. Em dezembro de 2013, aconteceram dois deslizamentos planares, sendo o primeiro nos fundos das casas nº 37, 39 e 41 (sem a destruição de imóveis). Já no segundo, atingiu as casas nº 61 e 63, com o desabamento parcial do nº 61. A cicatriz do deslizamento apresenta 10 metros de altura e 16 metros de largura, expondo por solo residual maduro (2 m de espessura) e solo residual jovem (mais de 8 m de espessura).</p> <p>Há histórico de dois deslizamentos planares em janeiro de 2020, compostos por solo residual espesso (nº 101 e 371). A cicatriz do deslizamento apresenta aproximadamente 12 m de altura e 14 m de largura, e causou a destruição parcial do primeiro pavimento da residência nº 371, além de atingir a residência nº 101. Vale ressaltar que esta área possui histórico de ocorrência de processos de movimentos gravitacionais de massa.</p> <p>Ademais, reitera-se a classificação de <b>risco alto</b> para as residências subscritas. Para minimizar o risco, sugere-se a limpeza da área; a introdução de obras de estabilidade da encosta; a implantação de um sistema de drenagem eficiente que englobe toda a extensão da encosta, desde sua crista até a base; e o acompanhamento de um engenheiro geotécnico na abertura da nova via de acesso observada a montante, a fim de impedir que o risco associado a novos deslizamentos aumente ainda mais.</p> |

Figura 15: Setor VS-DA-20 – Risco Alto.

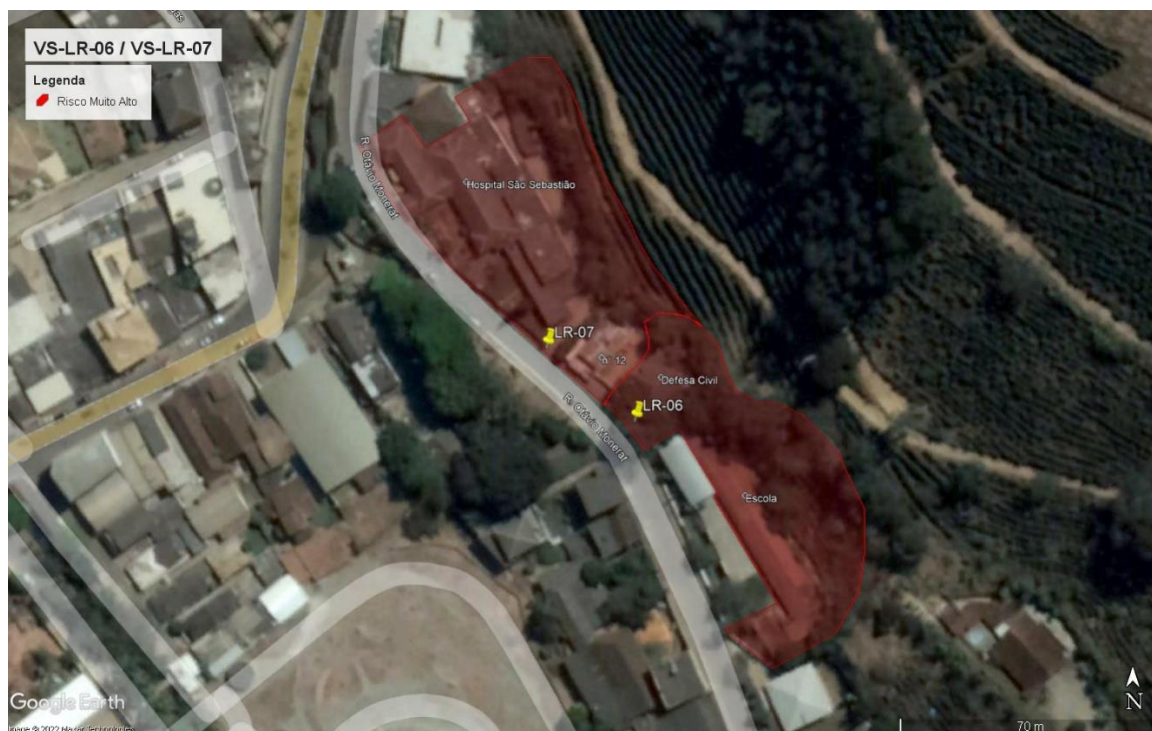
| Setores | Endereço | Bairro | Coordenadas<br>UTM 24K -<br>Datum<br>WGS84 | Descrições |
|---|---|---|---|---|
| VS-LR-06 | Rua Otávio Monerat, próximo a Creche e Posto de Saúde | Centro | 201778E/<br>7683177S | Talude de corte com 6 m de altura e 85° de inclinação, composto por solo residual e rocha alterada. A cerca de 1,5 m de distância do referido talude estão a Defesa Civil e a Creche/Escola Municipal (02 imóveis). O talude apresenta cicatriz de deslizamento ocorrido em 2011. Nos fundos da creche, há um muro de contenção de concreto de 2 m de altura, mas ainda tem risco de ocorrer deslizamento e atingir o imóvel a jusante. A área do talude nos fundos da Defesa Civil está exposta, o que pode propiciar o desenvolvimento de um processo erosivo. A fim de minimizar o <b>risco muito alto</b> verificado no local, recomenda-se a construção de obras de estabilidade da encosta; a ampliação do muro já existente associado a um sistema de drenagem, para diminuir o risco a Creche; além da implantação de um sistema de drenagem eficiente que englobe toda a extensão da encosta, desde sua crista até a base. |
| VS-LR-07 | Rua Otávio Monerat, próximo ao nº 16 a 20 | Centro | 201754E/<br>7683196S | Talude de corte com 7 m de altura e 80° de inclinação, em composto por solo residual localizado aos fundos de 01 Hospital (aprox. 6 m de distância) e de 01 residência nº 12 (aprox. 1,5 m de distância). O mesmo apresenta cicatriz de deslizamento pretérito. Pode-se classificar como <b>risco muito alto</b> a deslizamentos a condição do talude nos fundos do hospital e da residência. Sugere-se a construção de obra de contenção com drenos na base do talude de corte, a implantação de sistema de drenagem eficiente em sua crista, e evitar a supressão da vegetação para a plantação de café a montante da encosta. |

Figura 16: Setores VS-LR-06 e VS-LR-07 – Risco Muito Alto.

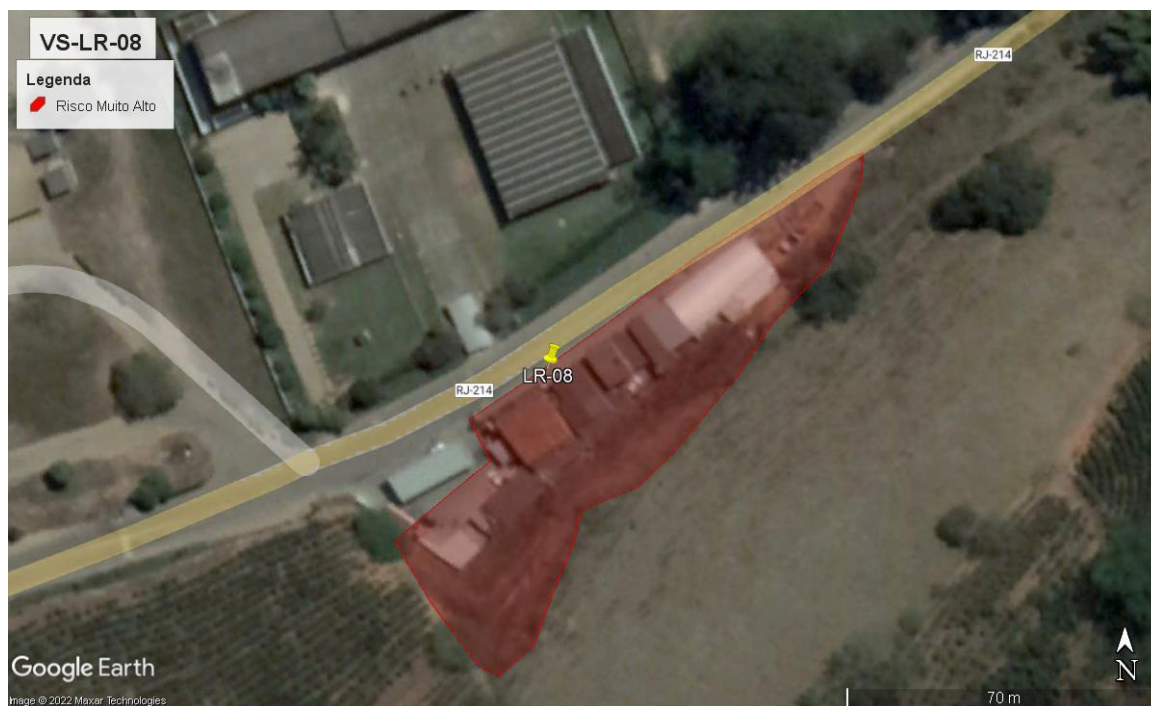
| Setores | Endereço | Bairro | Coordenadas<br>UTM 24K -<br>Datum<br>WGS84 | Descrições |
|---|---|---|---|---|
| VS-LR-08 | Rua João Ramos Vieira, próximo ao Brizolão | Parque Confiança | 201800E/<br>7682200S | Trata-se de uma encosta natural de mais de 50 m de extensão e aprox. 80° de inclinação constituída por solo residual jovem, com espessura variando de 2 a 9 m ao longo da encosta, sobreposto a rocha alterada e fraturada. Foram realizados cortes no sopé da referida encosta natural com a finalidade de aumentar a área plana dos terrenos, havendo 06 edificações no local. Os taludes de cortes são subverticais, possuem em média 11 m de altura e englobam tanto solo residual jovem quanto rocha alterada. A localidade possui histórico de queda de blocos de até 96 m³. Para minimizar o <b>risco muito alto</b> presente no setor, sugere-se a construção de obra de contenção na encosta, associado a um sistema de drenagem eficiente. |

Figura 17: Setor VS-LR-08 – Risco Muito Alto.

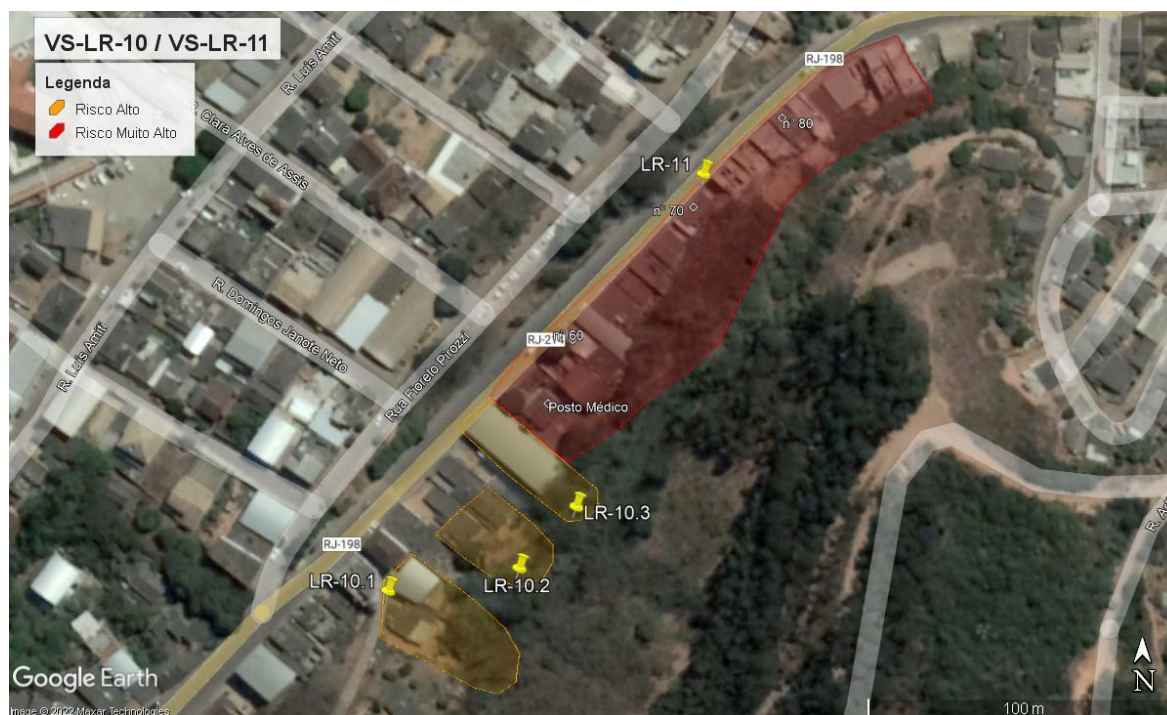
| VS-LR-10 | Rua Otávio Monerat | Nossa Senhora Aparecida | 201804E / 7683476S | Taludes de corte constituídos por solo residual maduro, entre 8-10 m de altura e 80° de inclinação. Distante cerca de 1 a 4 metros estão 05 imóveis. Pode-se observar a presença de cicatriz de deslizamento planar pretérito, além de feições erosivas (sulcos) presentes no solo exposto. Portanto, este setor encontra-se em <b>risco alto</b> . Sugere-se a introdução de obras de estabilidade da encosta, revegetação da área e implantação de sistema de drenagem superficial. |
| VS-LR-11 | Rua José Duarte dos Santos, nº 80, 70, 68, 66, 64, 60 e s/n | Centro | 201903E / 7683611S | Talude de corte constituído por solo residual jovem, entre 8-10 m de altura e 85° de declividade, sobre rocha alterada e bem fraturada. Pode-se observar cicatrizes de deslizamento planar pretérito e, em sua base, depósito de blocos rochosos que se desprenderam da encosta. Há 14 imóveis construídos muito próximos ao talude (entre 1-2 m de distância) e, portanto, este setor encontra-se em <b>risco muito alto</b> . Recomenda-se a limpeza e revegetação da área, construção de obra de contenção com drenos na base do talude e, a implantação de sistema de drenagem na crista da encosta. |

Figura 18: Setor VS-LR-10 – Risco Alto.  
Setor VS-LR-11 – Risco Muito Alto.

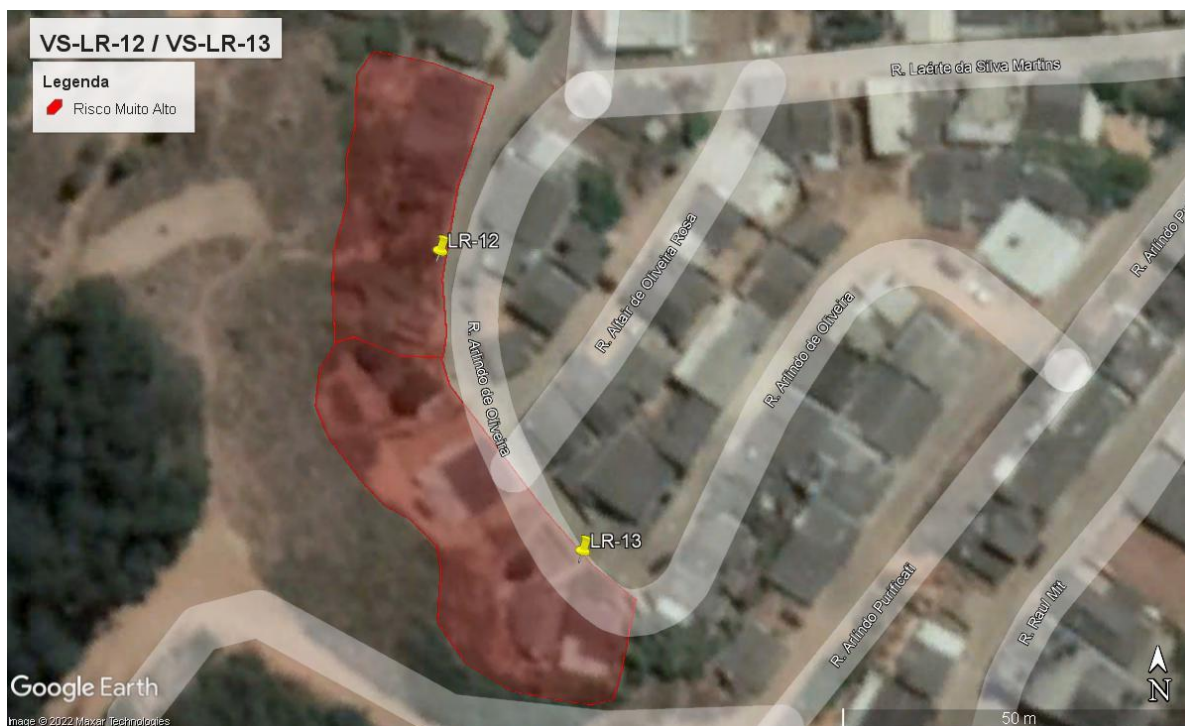
| VS-LR-12 | Rua Alfredo Purificati, s/n | Nossa Senhora Aparecida | 202010E / 7683583S | Cicatriz de deslizamento planar na vertente de um talude de corte composto por solo residual e rocha, com aproximadamente 6 m de altura e 85° de inclinação. Pode-se observar feições erosivas (sulcos). A cerca de 2,0 m de distância do sopé do referido talude estão 02 residências. Há presença de bananeiras no local, indicativo de solo suscetível a processos erosivos. Logo, reitera-se a classificação de <b>risco muito alto</b> . Sugere-se a introdução de obras de estabilidade da encosta e a implantação de sistema de drenagem adequada. |
| VS-LR-13 | Rua Alfredo Purificati, s/n | Nossa Senhora Aparecida | 202031E / 7683541S | Talude de corte com 6 m de altura e 80-85° de inclinação, em solo residual jovem e maduro. Há 03 residências que se localizam a cerca de 1-4 m de distância do sopé do talude. Pode-se observar feições erosivas como sulcos/ravinas e cicatriz de deslizamento planar pretérito. Uma semana antes da vistoria atual, uma residência s/n foi interditada, devido ao deslizamento planar que o atingiu parcialmente. A área encontra-se em <b>risco muito alto</b> e sugere-se a introdução de obras de estabilidade da encosta e, a instalação de sistema de drenagem eficiente por todo o talude. |

Figura 19: Setores VS-LR-12 e VS-LR-13 – Risco Muito Alto.

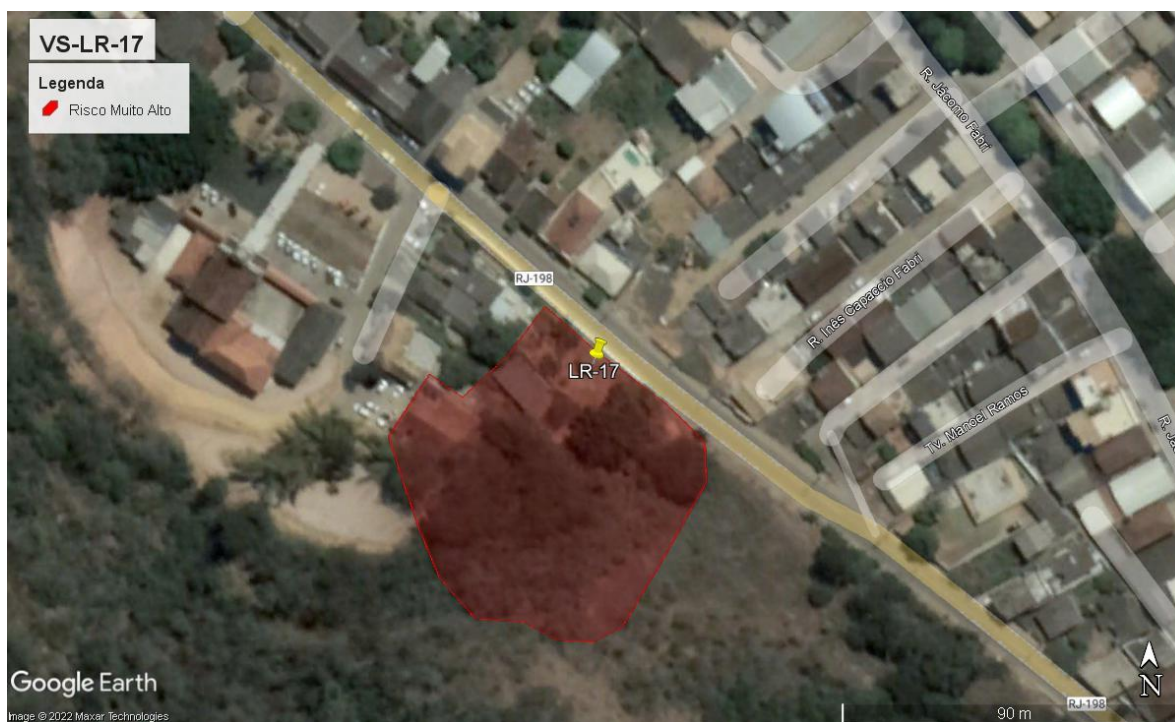
| VS-LR-17 | Rua José Ramos Vieira, Morro do Calvário | Centro | 201800E / 7682745S | Nesta área existe uma zona de blocos "in situ" com matações de grande porte localizados a 150 m acima do salão de confraternização da igreja católica, no Morro do Calvário. A encosta é composta por solo residual e rocha, com densa vegetação, portanto, não foi possível acessar o local. Dessa forma, mantêm-se a classificação de <b>risco muito alto</b> para os 02 imóveis localizados neste terreno e, sugere-se a construção de obra de contenção e a implantação de um sistema de drenagem para minimizar os efeitos de erosão causados pelo escoamento das águas pluviais. |

Figura 20: Setor VS-LR-17 – Risco Muito Alto.
