# RELATÓRIO TÉCNICO

## EMERGENCIAL COSTA VERDE

Ações de enfrentamento ao desastre: atendimento rápido, setorização do risco e produtos para reestruturação dos municípios afetados por deslizamentos

Governo do Estado do Rio de Janeiro  
Departamento de Recursos Minerais / Serviço Geológico do Estado do Rio de Janeiro  
Núcleo de Análise e Diagnóstico de Escorregamentos

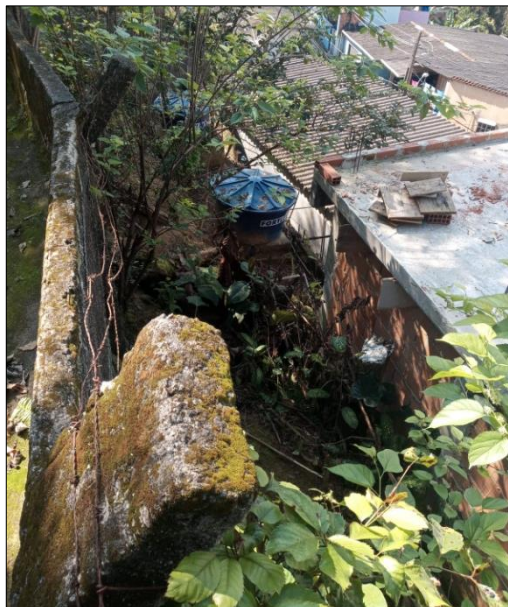
**Legenda:** Terreno em movimentação sendo evidenciado pela inclinação do muro.

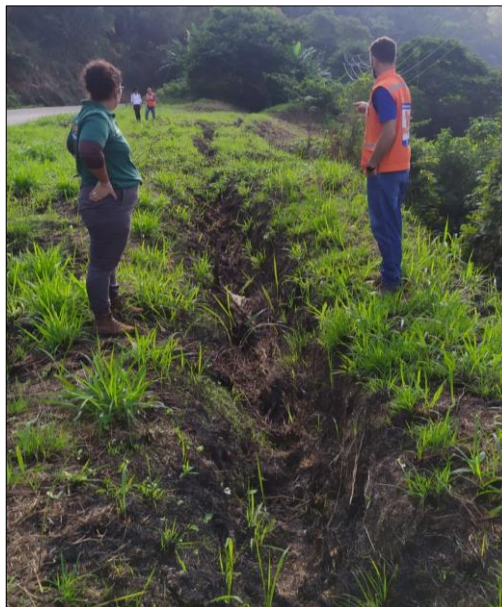
**Legenda:** Trinca no terreno formado à montante de degrau de abatimento.

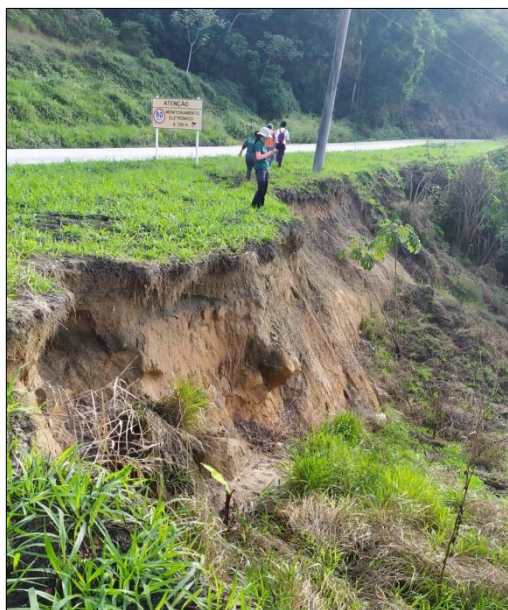
**Legenda:** Degrau de abatimento em talude.

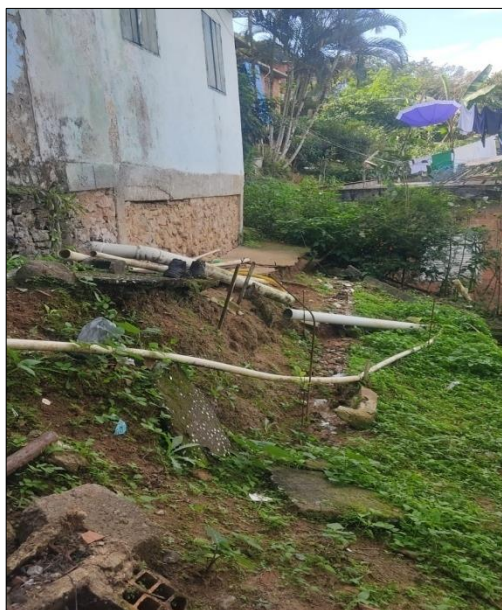
**Legenda:** Feições erosivas em pleno desenvolvimento e sistema de drenagem insuficiente. .

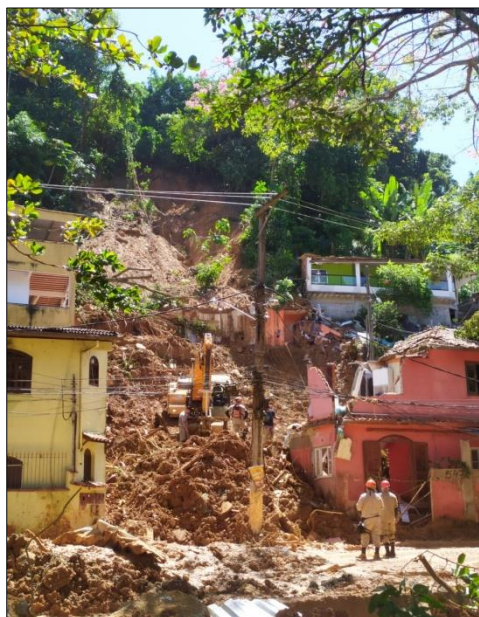
**Legenda:** Deslizamento próximo a edificações.

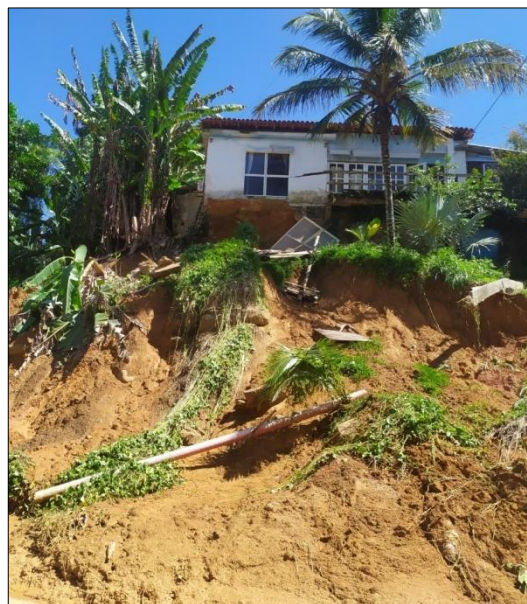
**Legenda:** Edificação com distância nula da cicatriz de ruptura.

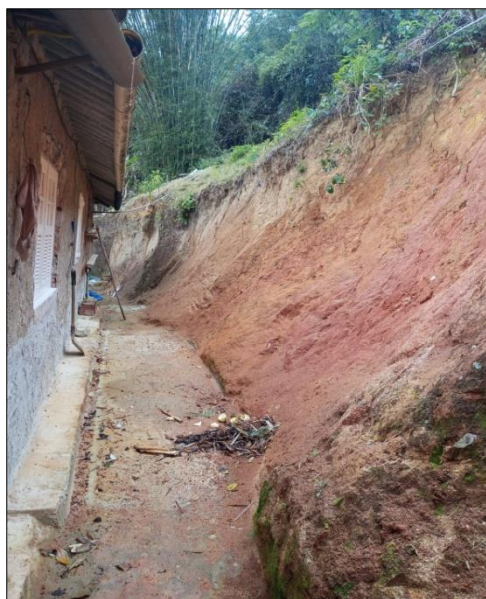
**Legenda:** Tipo de terreno e proximidade com a edificação.

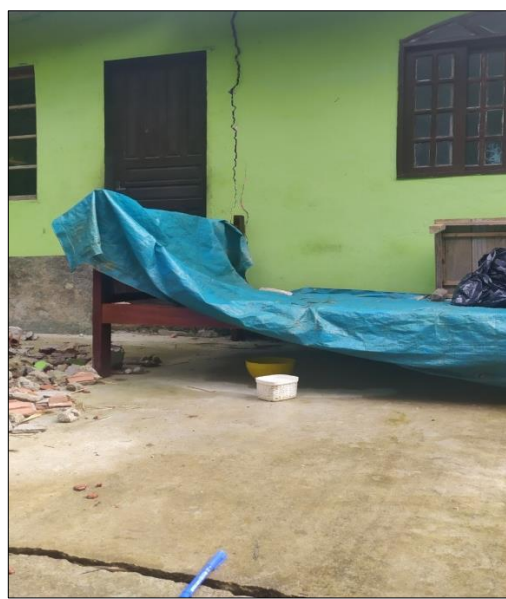
**Legenda:** Trincas em residência provocada pela movimentação do terreno.

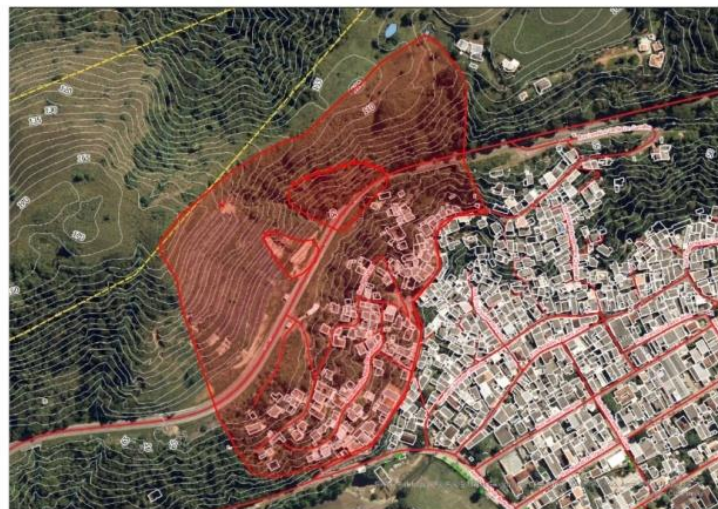
**Figura 28: Risco Remanescente no Morro do Martelo em Monsuaba – (Angra dos Reis - RJ)**

A presente vistoria foi realizada no dia 04/04/2022 na rodovia Rio-Santos em No momento da vistoria, observamos duas cicatrizes de deslizamentos.

(1) O deslizamento planar de solo ocorreu a montante da rodovia e a lama avançou para as casas a jusante, formou-se um fluxo de apresenta uma altura variando de 3 metros na parte mais baixa e 7 na parte mais alta e aproximadamente 10 metros de extensão lateral. Formou-se um curso de drenagem em direção as casas a jusante

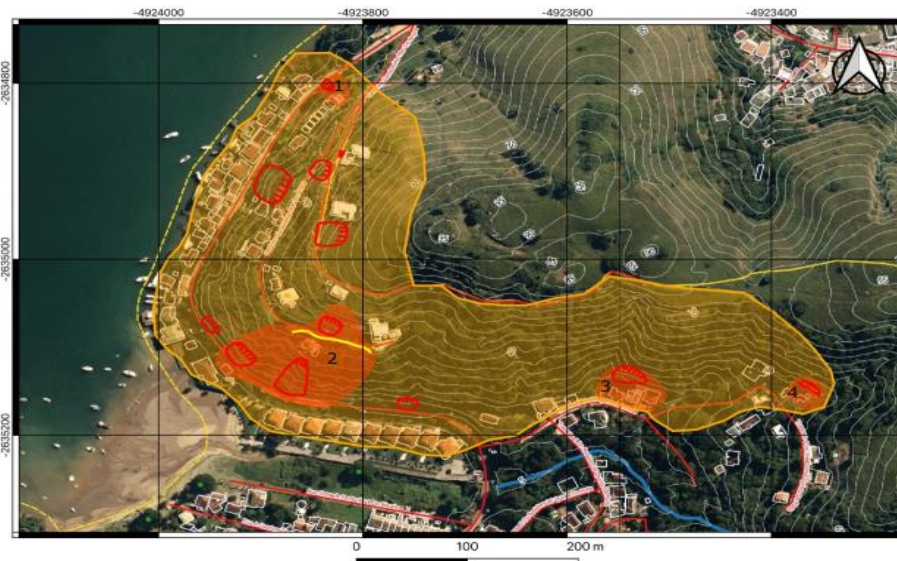
Setorização de risco no Condomínio  
Mar de Angra - Biscaia

**R4** - Há 7 edificações que se enquadram nesta classificação, nas quais foram observados condicionantes geológico-geotécnicos indicativos de um processo ativo de movimentação de massa. (1) A crista do deslizamento se iniciou na base da residência com distância de 1 metro da fundação da casa. (2) Trata-se de um processo de movimentação lenta da encosta com pulsos de velocidade em fortes chuvas, gerando recalques e degraus de abatimento. A residência apresenta em seu caminho de acesso um degrau de abatimento com cerca de 1 m de rejeito, o qual percorre cerca de 70 m contornando a casa. Além disso, a residência se encontra próxima, cerca de 2 m, da crista de deslizamento. (3) Deslizamento de solo que atingiu a área externa nos fundos de uma residência, sem danos estruturais. O processo encontra-se ativo e em estágio de evolução onde 3 edificações poderão ser atingidas. (4) A edificação foi atingida por deslizamento à montante da encosta e teve sua estrutura danificada nos fundos, sem vítimas.

**R3** - Foram identificadas por toda área sinais de instabilidade dos taludes: presença de trincas/degraus de abatimento no solo e em edificações, diversas cicatrizes de deslizamentos de solo, feições erosivas. A área enquadrada no polígono apresenta características que configuram alto risco de escorregamento. Recomenda-se o monitoramento da evolução do processo.

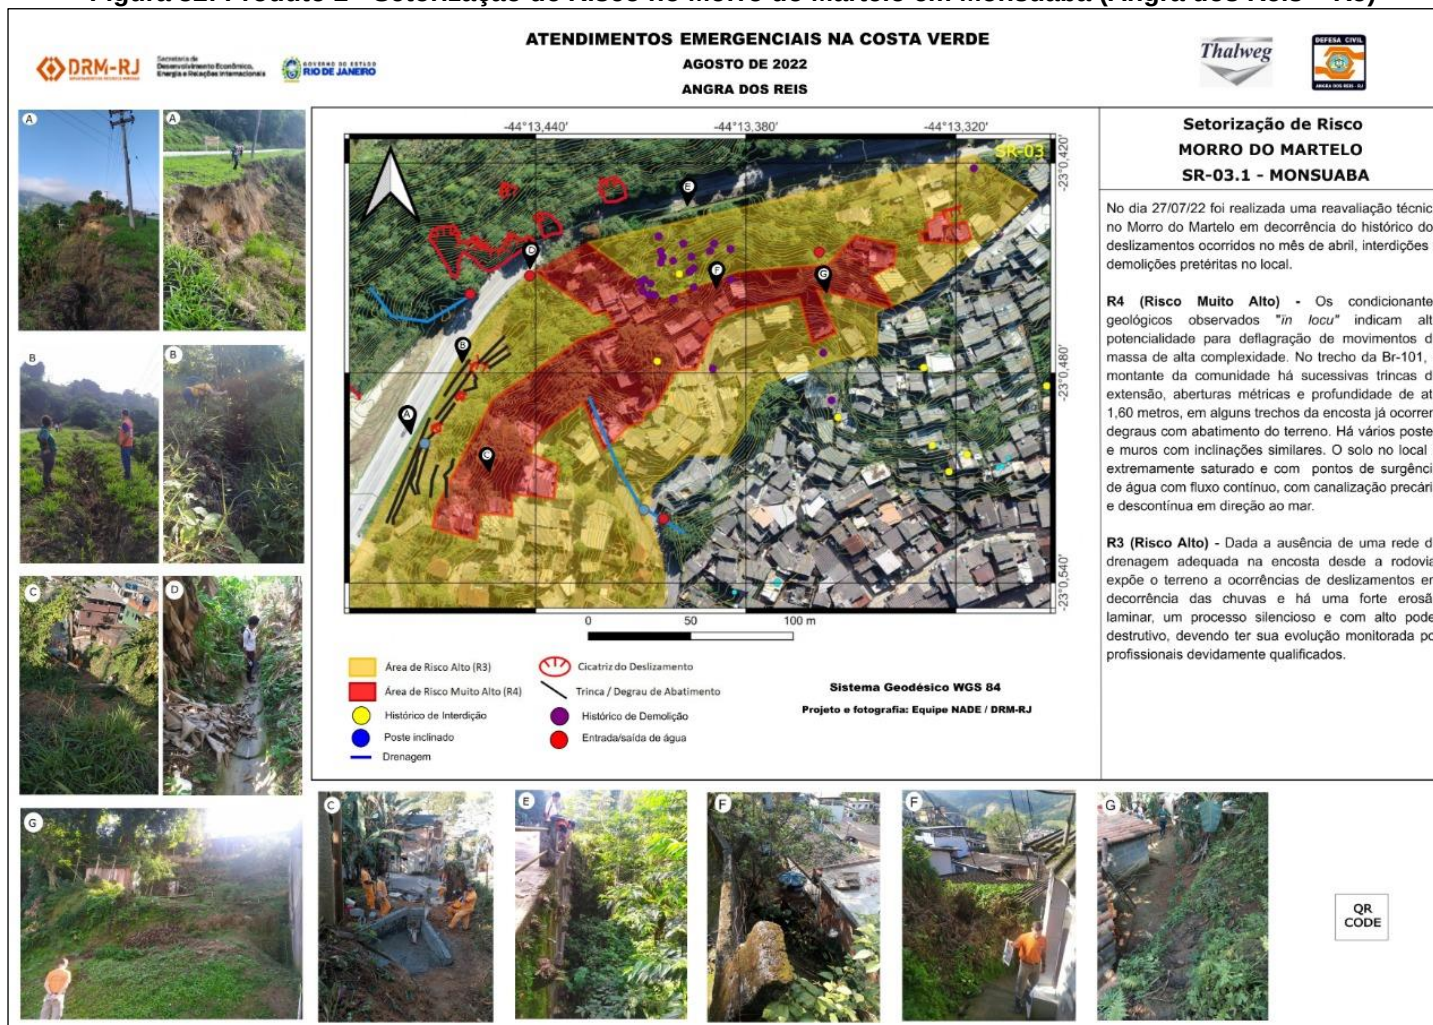
Figura 32: Produto 2 - Setorização de Risco no Morro do Martelo em Monsuaba (Angra dos Reis – RJ)

O cruzamento do banco de dados da defesa civil com as imagens de drone obtidas em agosto de 2022, julgou-se necessário uma reavaliação do local. Uma vez que foram observadas trincas métricas com degrau de abatimento, topo de morro com processo de movimentação ativa, dentre outros.

**Produto 2:** Na reavaliação, mostrada na Figura 32, os técnicos puderam analisar previamente os locais que haviam sido realizadas demolições e próximas as trincas observadas nas imagens, o que poderia indicar que as edificações próximas estariam Muito Alto (R4)
