**ATENDIMENTOS EMERGENCIAIS EM MANGARATIBA**

**MAIO DE 2022**

**Deslizamento em Cachoeira II - Muriqui**

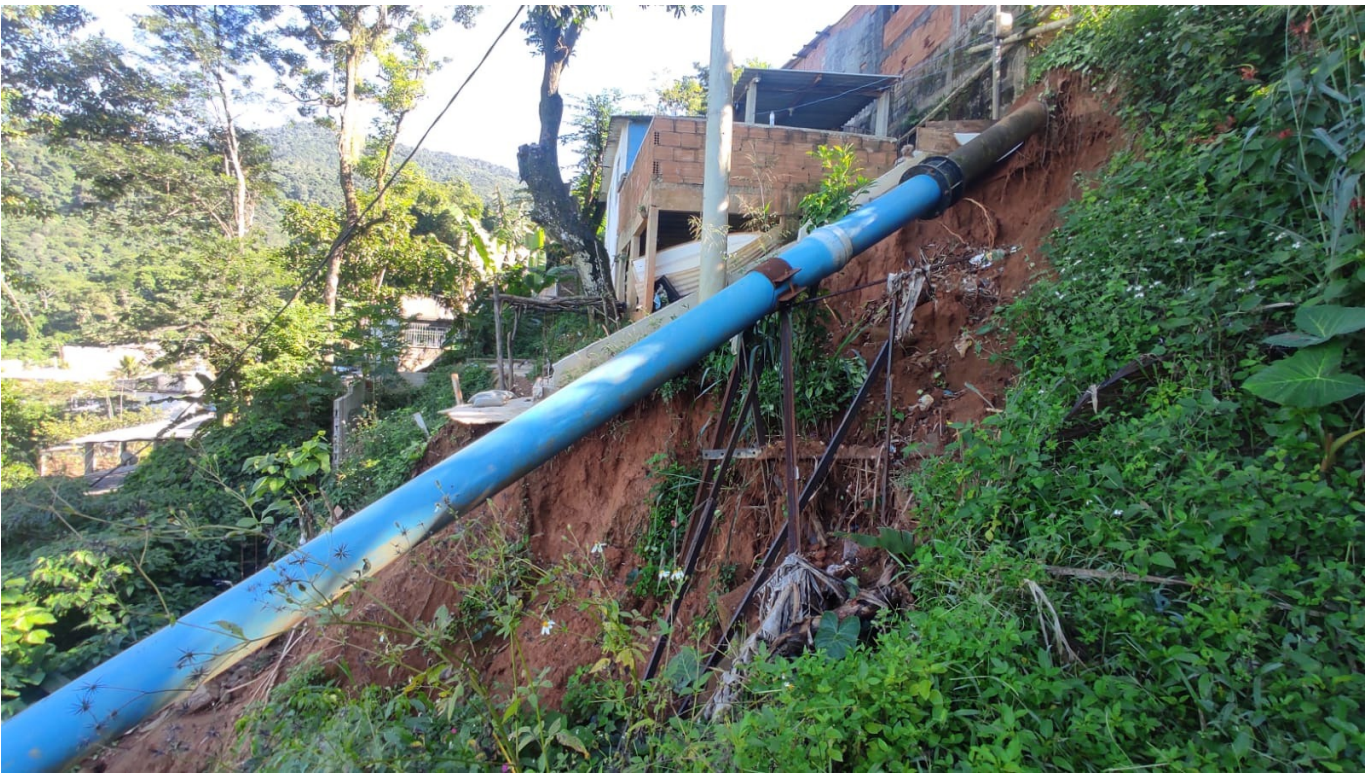
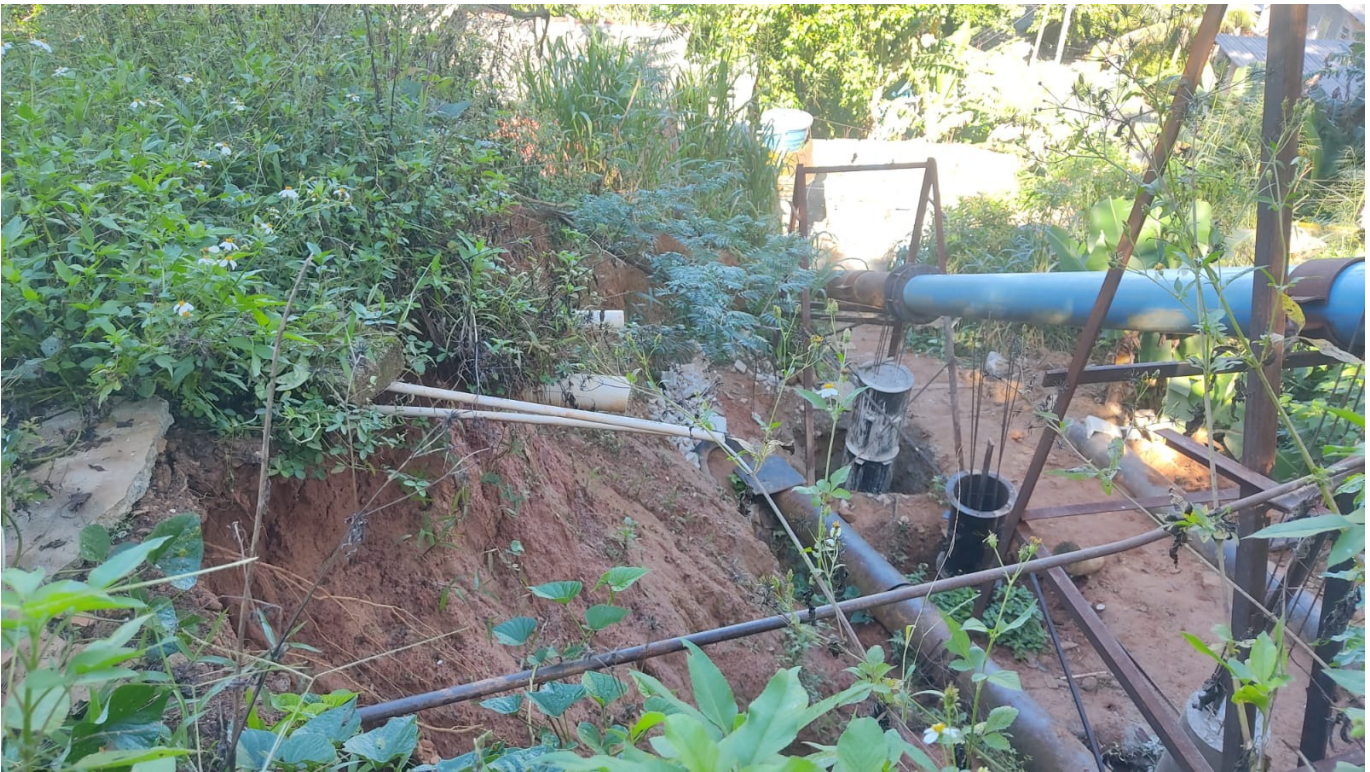
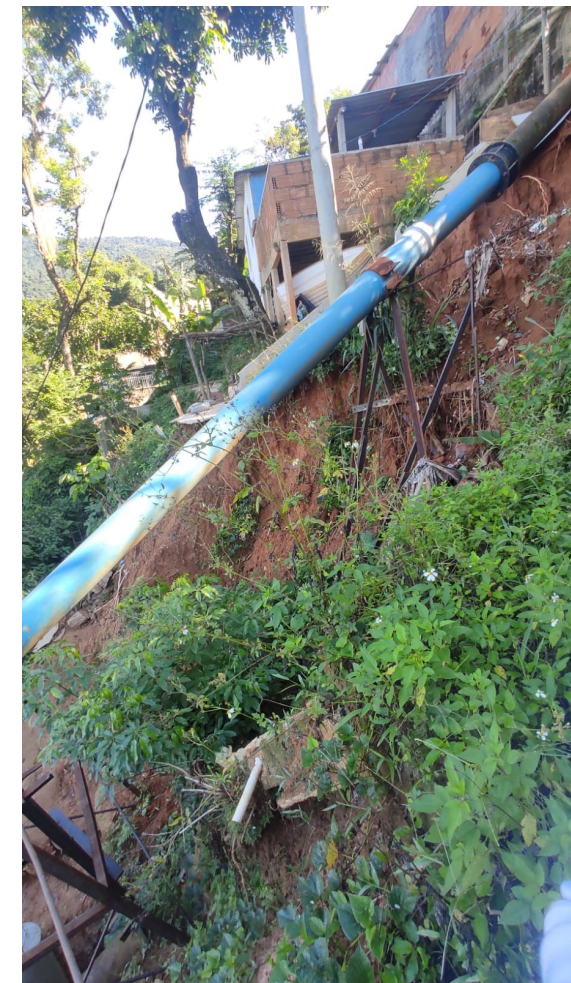
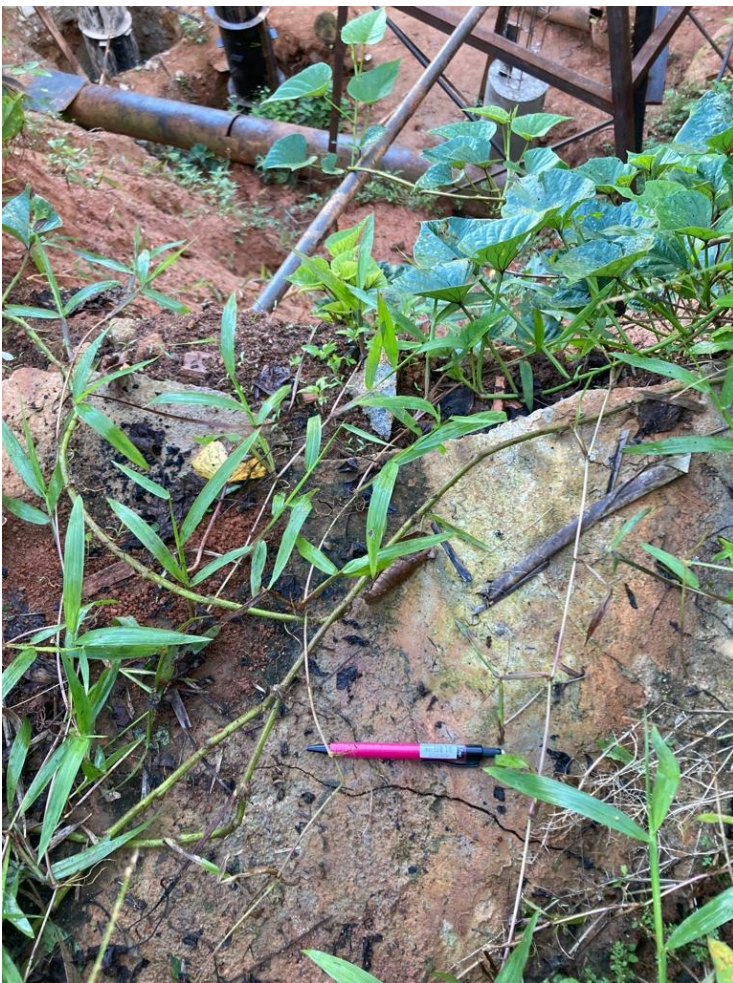
Em visita técnica realizada em 10/05/2022 foi observada a ocorrência de um movimento de massa ocasionado pelo rompimento da tubulação de abastecimento de água da concessionária, o qual danificou a escada de acesso às residências localizadas a montante e atingiu uma casa a jusante. Segundo relato de um morador, o local havia vazamento de água corrente antes de romper, o que possivelmente colaborou com a saturação do solo no local. O entorno da área onde houve o processo encontra-se instável, com tubulações expostas e trincas na pavimentação, susceptível para novas ocorrências.
