ATENDIMENTOS EMERGENCIAIS EM ANGRA DOS REIS

ABRIL DE 2022

Deslizamento em Saco do Céu - Ilha Grande

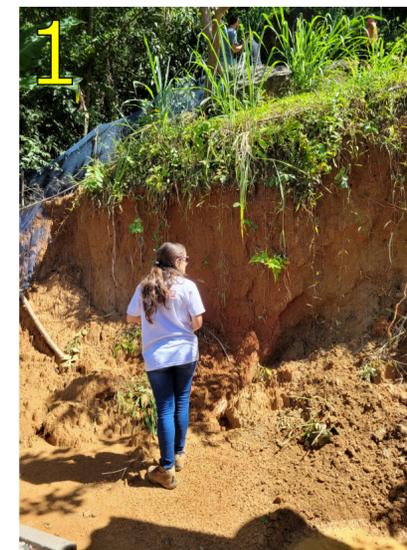
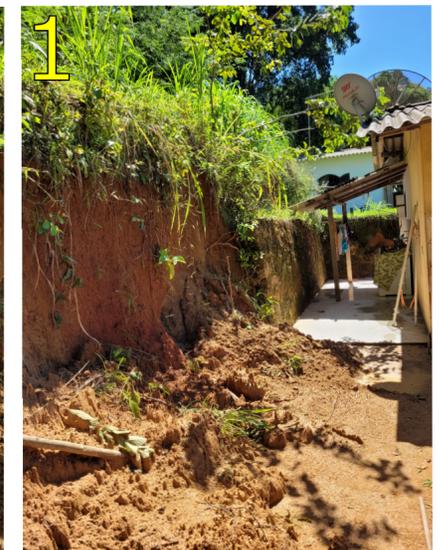
(1) Suscetibilidade a deslizamento em decorrência da escavação de talude nos fundos de residência. O talude de corte verticalizado apresenta cerca de três metros de altura e distância para os fundos da residência inferior a dois metros. Ressalta-se que, devido a presença de diversos blocos e matacões a montante do talude, a realização de cortes na encosta podem ocasionar a desestabilização dos blocos rochosos mais próximos a crista do talude.

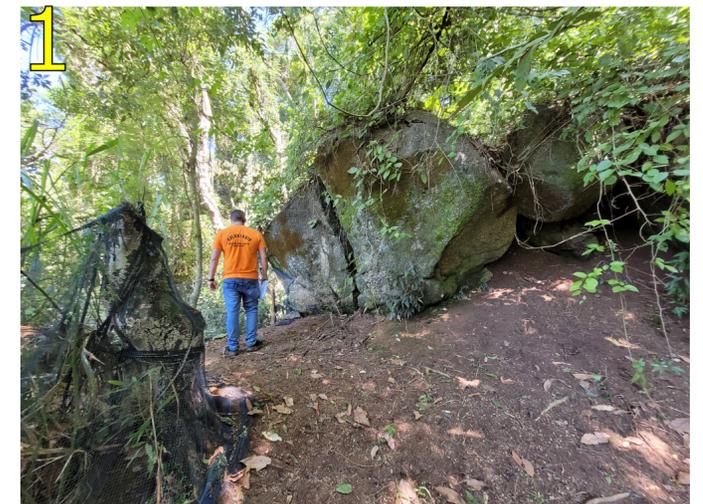
(2) Ocorrência de deslizamento em solo no terreno a montante de uma casa próximo ao colégio Monsenhor Pinto de Carvalho, em Saco do Céu. O deslizamento se desenvolveu em encosta natural composta por vegetação arbórea, sendo significativa a presença de bananeiras. Entre a cicatriz e a moradia a jusante, há uma área de baixa declividade que poderá atuar como zona de amortecimento para o material transportado, caso o processo evolua para montante ou lateralmente. A área possui diversos matacões de dimensões métricas, com destaque para a presença de um matacão arredondado, próximo à crista da cicatriz de deslizamento (em torno de cinco metros).
