**ATENDIMENTOS EMERGENCIAIS EM ANGRA DOS REIS**

**ABRIL DE 2022**

**Deslizamentos na Praia de Provetá - Ilha Grande**

**Projeto e fotografia: Equipe NADE / DRM-RJ**

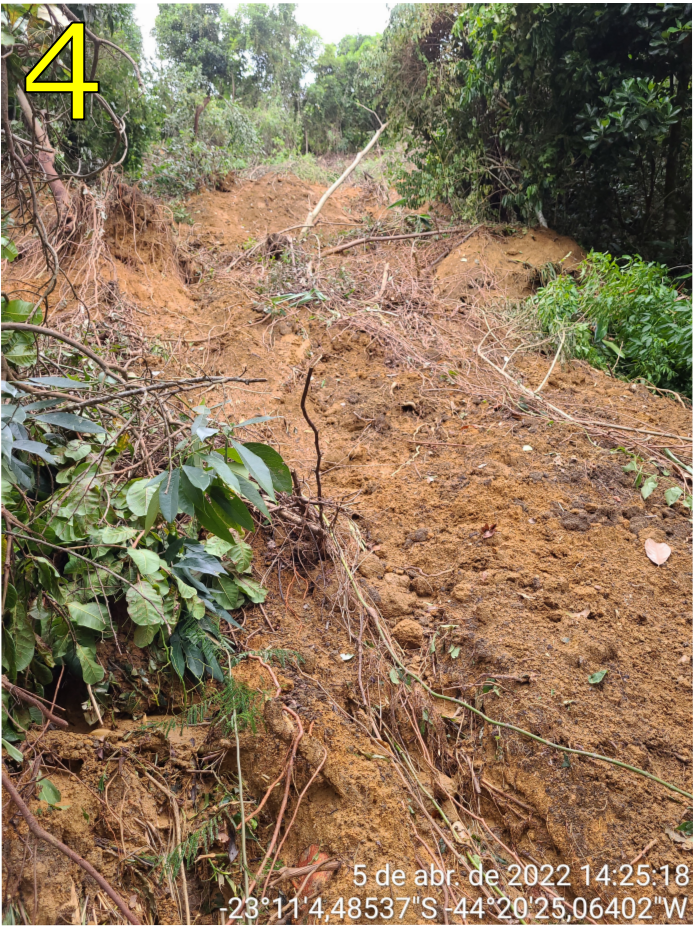
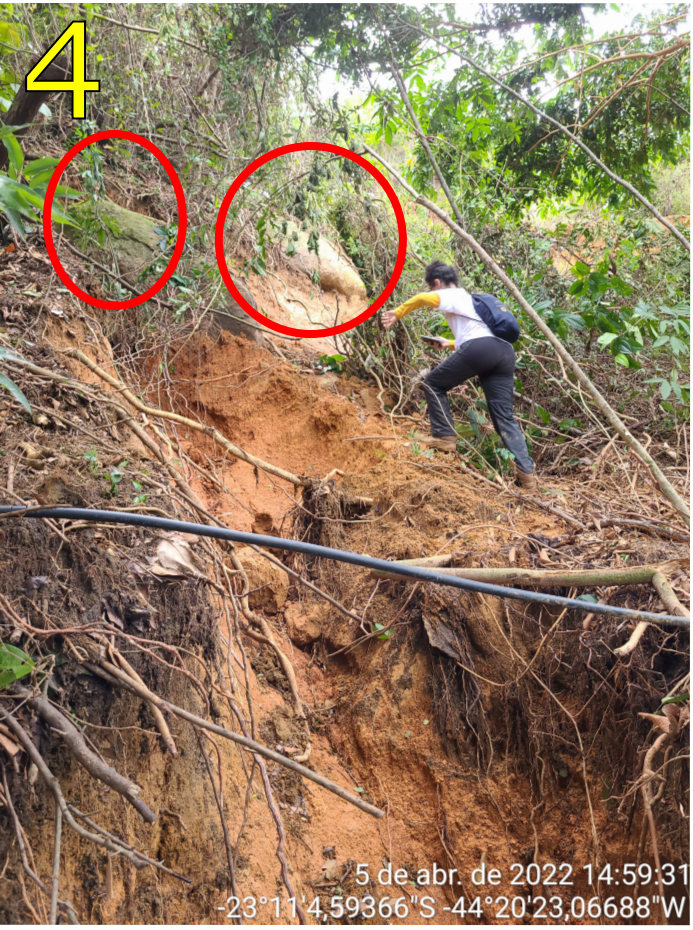
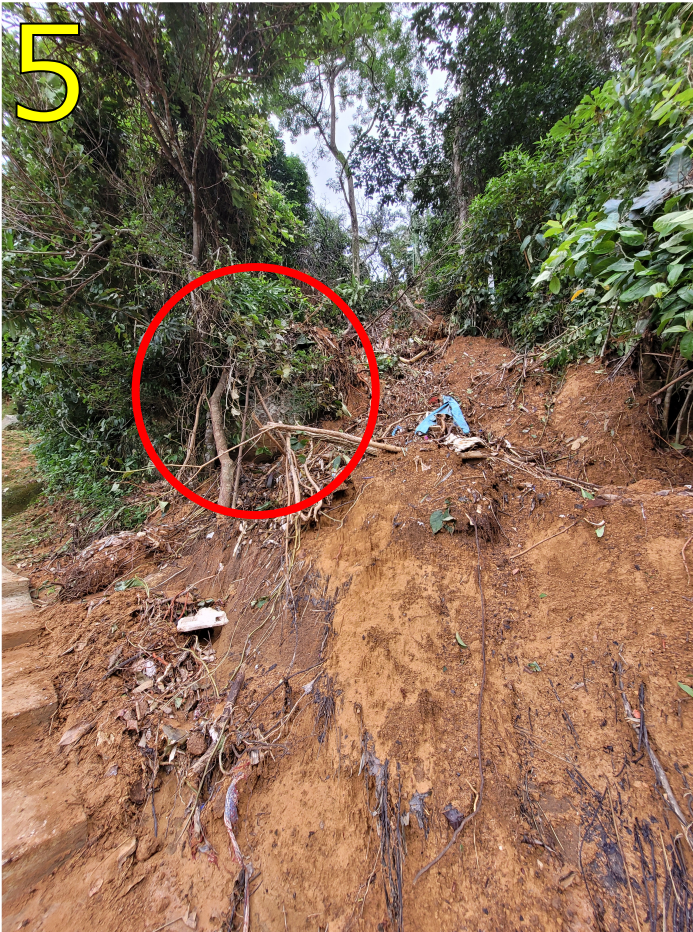
(4) Deslizamento planar em camada de solo espessa em encosta do Morro da Pontinha, resultando na obstrução dos acessos dos moradores ao outro lado do morro. O material mobilizado constitui-se de solo e vegetação de grande porte. Aproximadamente nove moradias estão instaladas nos terrenos adjacentes à cicatriz, estando estas afetadas pela obstrução dos acessos, que estão sendo reconstruídos a partir de escavação do material deslizado. Ainda, as moradias foram construídas de forma escalonada no terreno (corte-aterro), estando em sua maioria quase sem afastamento para o talude de corte. A cicatriz apresenta cerca de 25 metros de comprimento, 18 metros de largura e 30º de inclinação. A montante, na crista da cicatriz, dois matacões arredondados estão em situação instável, tendo sido um destes (1,8mx1,0mx2,0m) movimentado e o outro (1,5mx1,3mx2,5m) suportado por saprolito. Presença significativa de bananeiras na região.

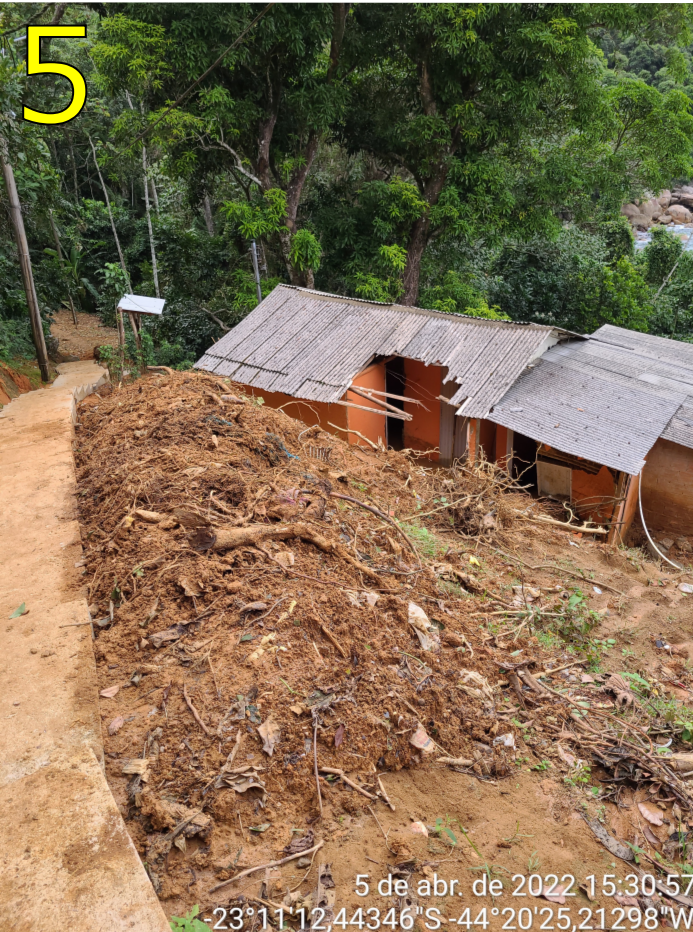
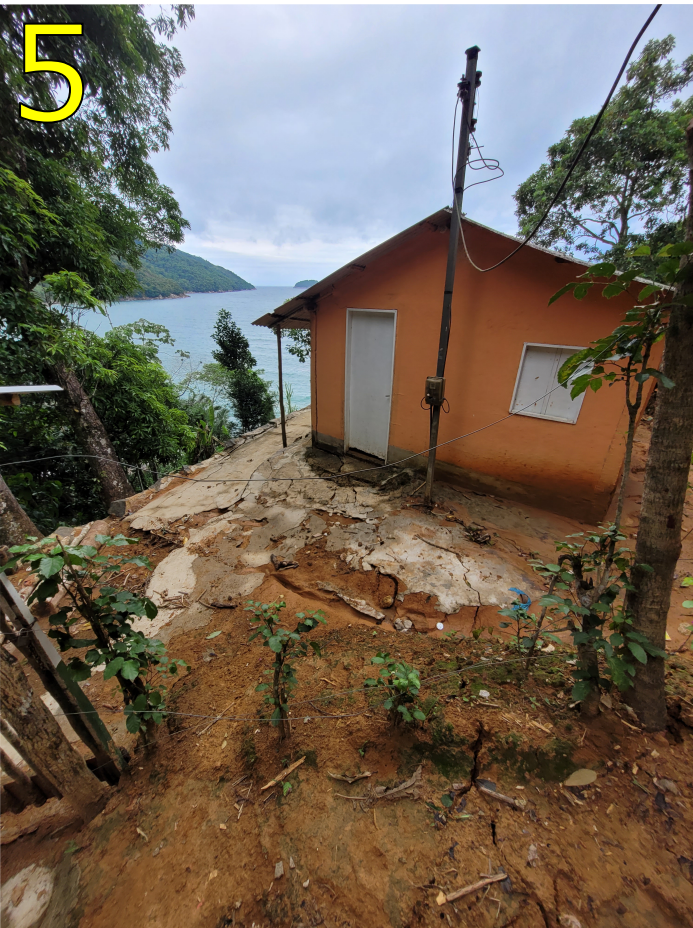
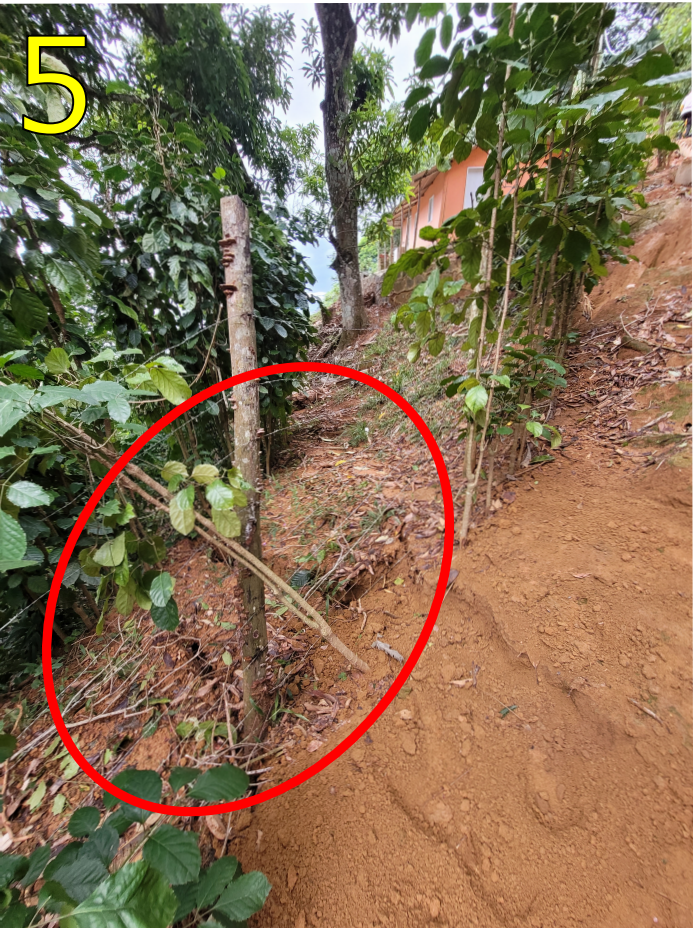
(5) Deslizamento planar em camada de solo espessa, mobilizando também vegetação de médio porte e detritos depositados no talude. A cicatriz apresenta cerca de 13 metros de comprimento e cinco metros de largura. O material mobilizado atingiu os fundos de residência a jusante da servidão, sendo esta parcialmente destruída. Um matacão arredondado, adjacente à cicatriz, atuou como anteparo para parte do material. O terreno da moradia e a servidão adjacente apresentam diversas trincas, tendo estas evoluído nas últimas duas semanas, segundo relato de agente da Defesa Civil.
