## **RELATÓRIO TÉCNICO PARA IDENTIFICAÇÃO DE ÁREAS COM RISCO EM CARÁTER EMERGENCIAL**

Estado do Rio de Janeiro  
Município de Petrópolis  
Bairro Moinho Preto

*Vistoria realizada no dia 19/02/2022*

Estado do Rio de Janeiro  
Município de Petrópolis  
Bairro Mosella

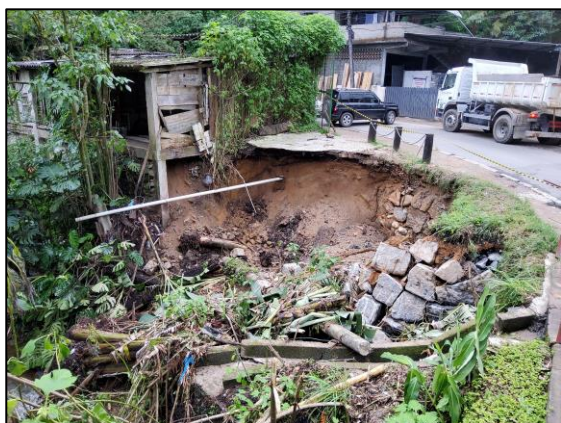
Solapamento da margem direita do afluente do Rio Piabanha derrubou parte do acostamento, um poste de iluminação e mobilizou blocos de construção (Figura 4). Residências próximas, com uma casa de alvenaria e madeira parcialmente danificadas por enxurrada. Presença de construções na calha do rio com risco muito alto para enchente e enxurrada (Figura 5).

Figura 4. Solapamento de margem de rio na Rua Stephan Zweig.

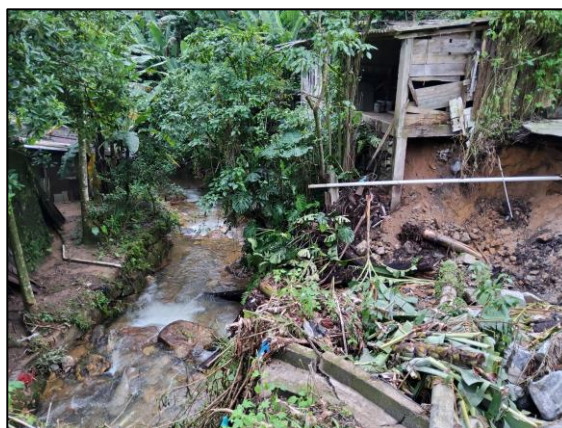
Figura 5. Detalhe dos imóveis em risco: Lado direito e esquerdo da drenagem.

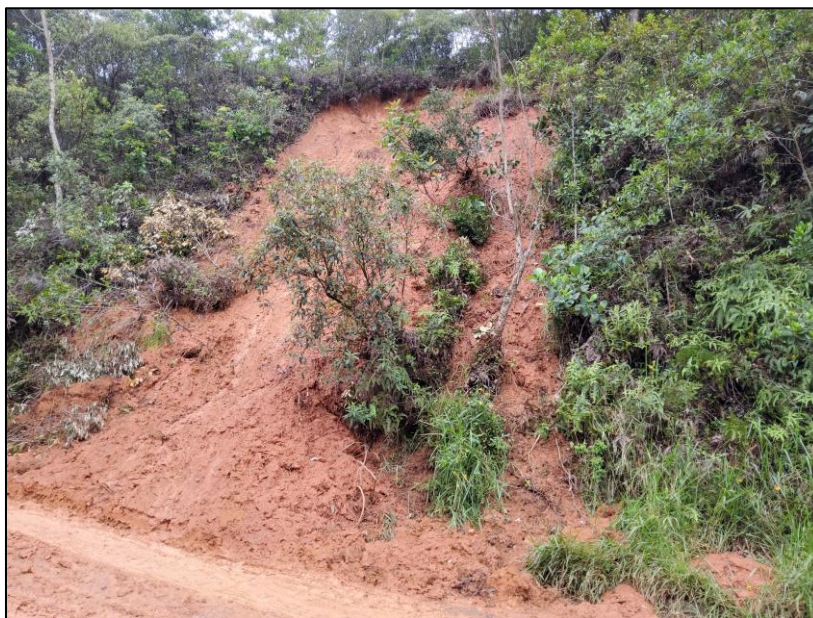
Deslizamentos planares ao longo da via urbana (Figuras 6 e 7).

Figura 6. Deslizamento 1: Deslizamento de terra obstruindo parcialmente a via. Inclinação da encosta com 60 graus, altura = 7,7 m. Rua Engenheiro José lima Filho. Presença de deslizamento pretérito próximo. Situação: desobstruída parcialmente.

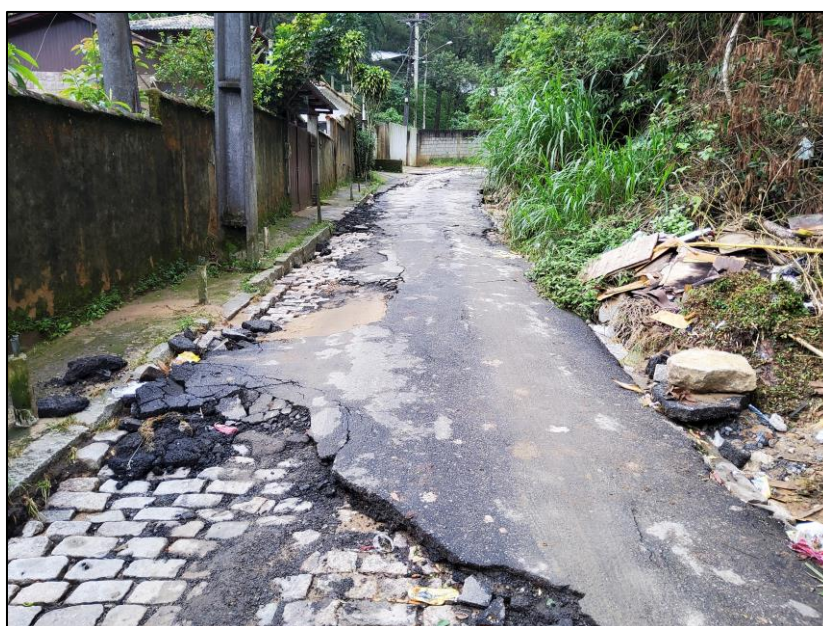
Figura 7. Rua Engenheiro José lima Filho danificada por conta da ação da água. Nenhuma casa atingida.

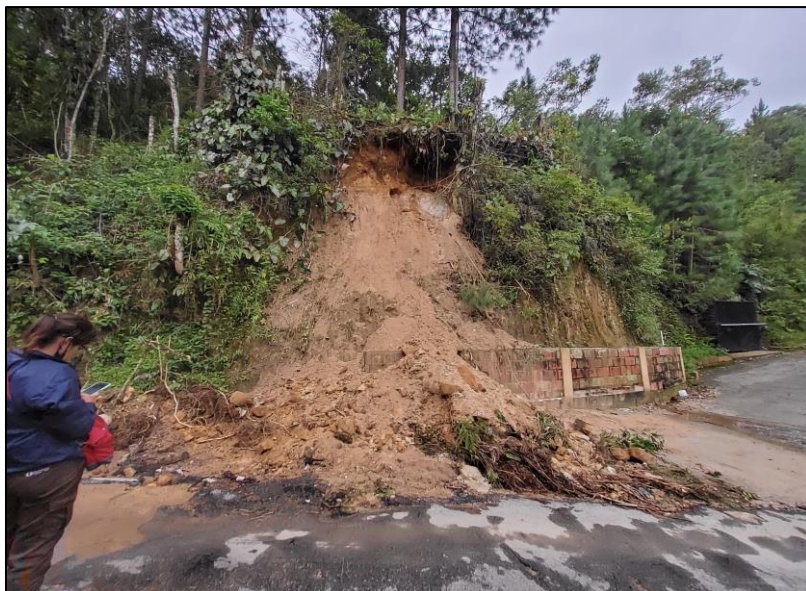
Há dois deslizamentos planares ao longo da rua (Figuras 8 e 9).

Figura 8. Deslizamento 2: Primeiro: com 14 m de altura, 10 m de largura e com inclinação de 41 graus. interdição parcial da via. Situação: desobstruída parcialmente.

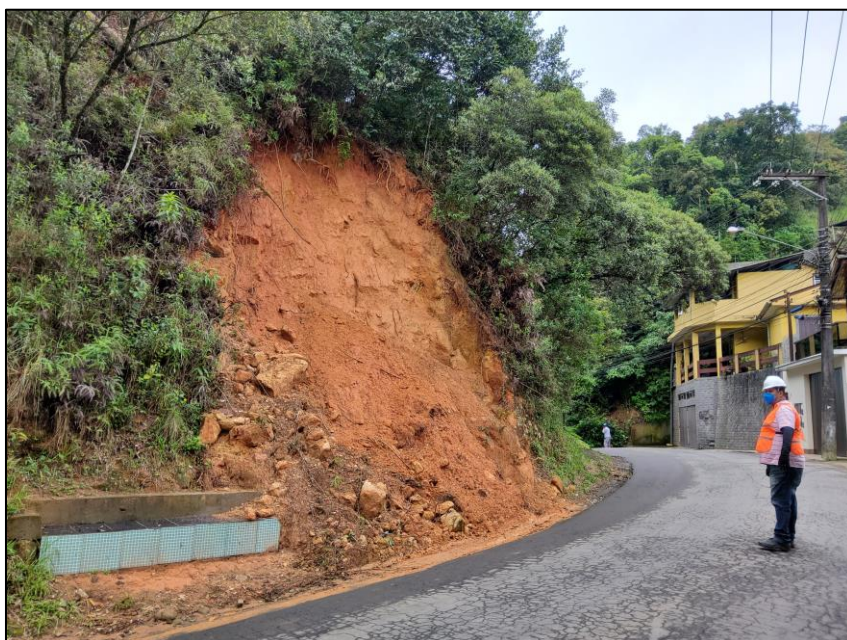
Figura 9. Deslizamento 3 na Rua Anton Raps com inclinação de 46 graus, 8 m de altura e 8 m de largura, interdição parcial da via. Situação: desobstruída.

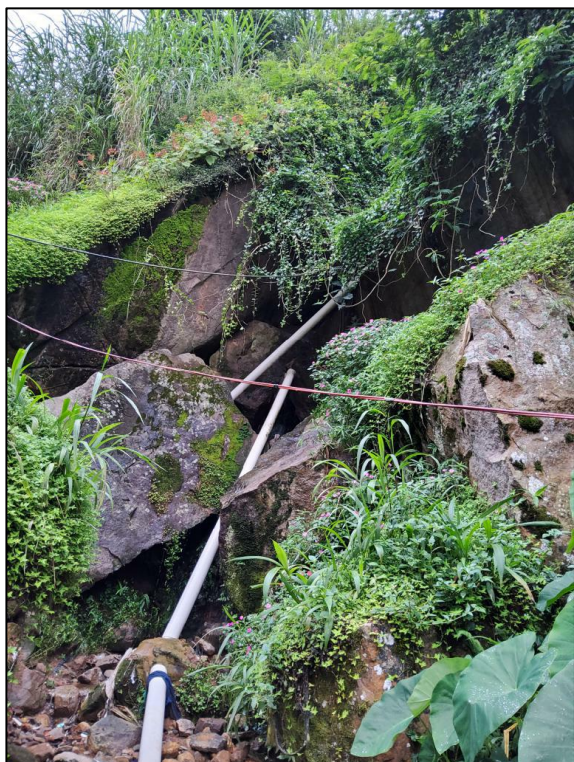
Deslizamento planar em talude de corte de aproximadamente 65° de inclinação e cerca de 18 metros de altura formado por colúvio com presença de blocos rochosos. Há no mínimo 5 construções em risco muito alto (R4) no local (Figuras 2 e 3).

Figura 2. Blocos rochosos.

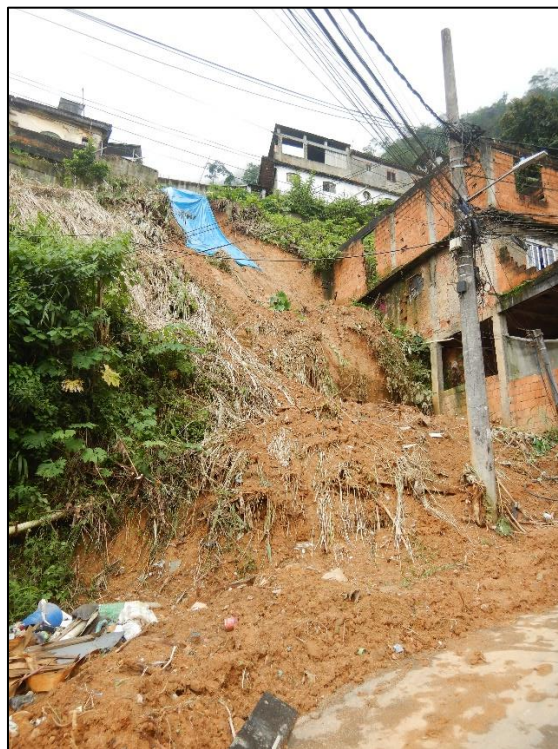
Figura 3. Cicatriz de deslizamento planar.

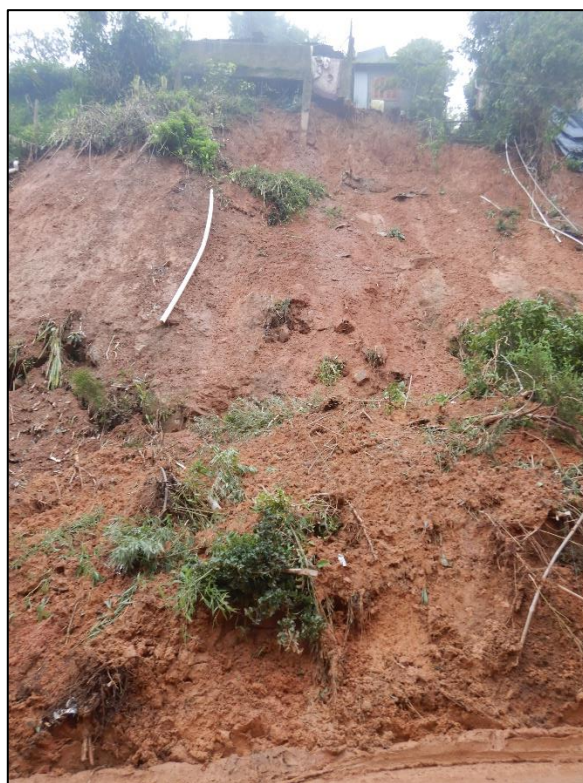
Deslizamento planar em terreno formado por colúvio com blocos rochosos e saprólito. O talude de corte possui cerca de 58° de inclinação e 14 metros de altura. Há 6 construções em risco muito alto (R4) no local (Figuras 4 e 5). Há lançamento de água diretamente no talude.

Figura 5. Cicatriz de deslizamento planar.

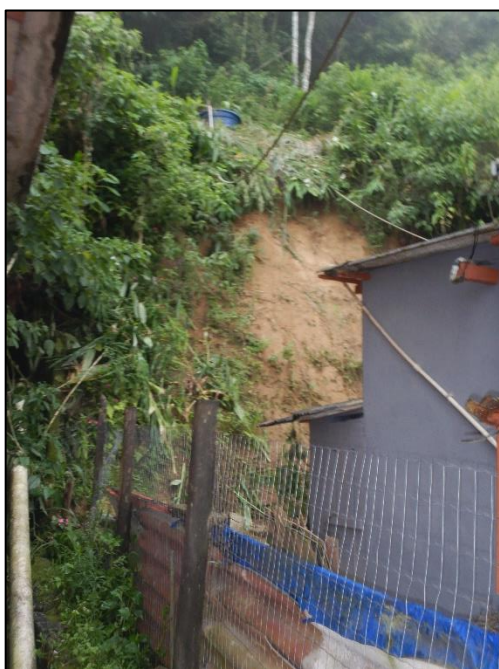
Construção em risco muito alto (R4) atingida por deslizamento planar em talude de corte formado por colúvio (Figuras 6 e 7). É sugerido que se faça a verificação detalhada dos taludes de corte situados a montante das construções na Rua Santa Luzia.

Figura 6. Visão parcial de cicatriz.

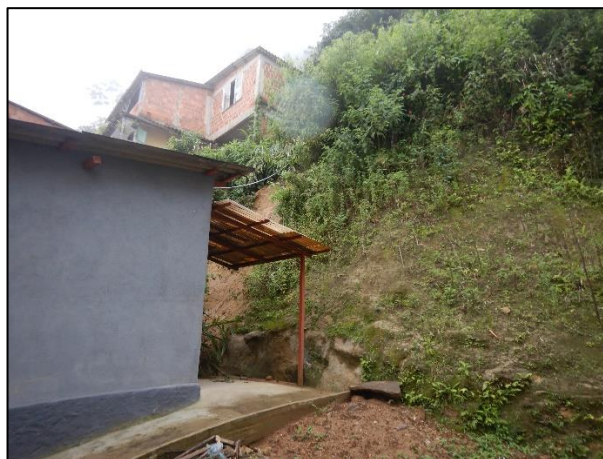
Figura 7. Talude de corte.

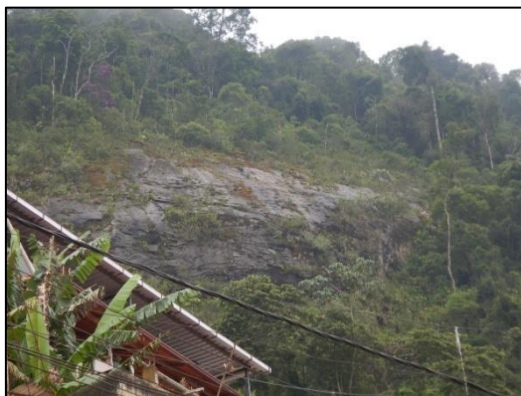
O topo da encosta do bairro é formado por maciço rochoso subvertical em algumas áreas e vertical em outras. Sua maior parte possui pequena espessura de solo e densa vegetação formada por árvores de grande porte, que muitas vezes estão inclinadas (Figuras 8 e 9).

Figura 8. Maciço rochoso.

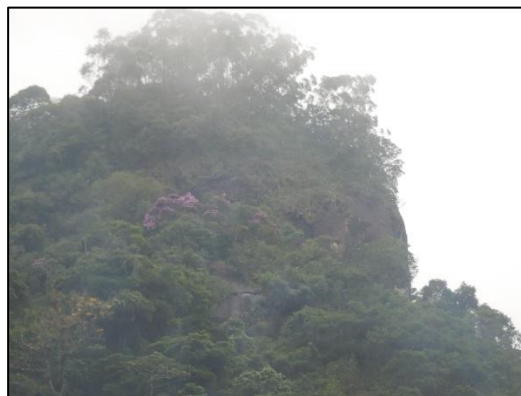
Figura 9. Vegetação na encosta.
