## **RELATÓRIO TÉCNICO PARA IDENTIFICAÇÃO DE ÁREAS COM RISCO EM CARÁTER EMERGENCIAL**

Estado do Rio de Janeiro  
Município de Petrópolis  
Bairro Alto da Serra, Servidão Alípio Gomes da Costa

*Vistoria realizada no dia 01/03/2022*

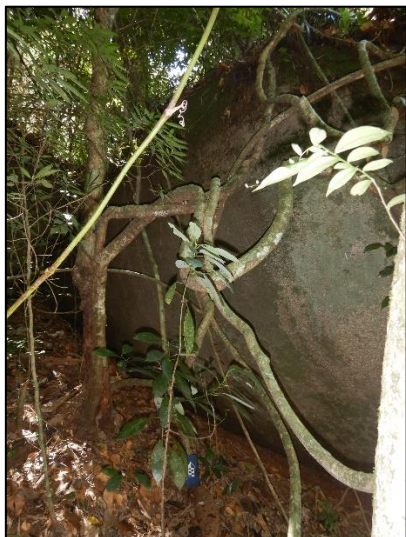
Construções em risco geológico devido aos seguintes movimentos gravitacionais de massa: queda de blocos, corrida de massa e deslizamento planar. Ao norte de moradia e na lateral de drenagem há bloco rochoso subarredondado e de aproximadamente 5 metros de altura, 8 metros de largura e 10 metros de comprimento que está a 3,1 metros de distância da crista de deslizamento planar (Figuras 2, 3 e 4). Há possibilidade de remoção da base de sustentação do bloco e, por conseguinte, a sua movimentação pela drenagem, que, a depender de futuras características da drenagem, pode atingir uma moradia.

Figura 2. Trecho de trás do bloco rochoso.

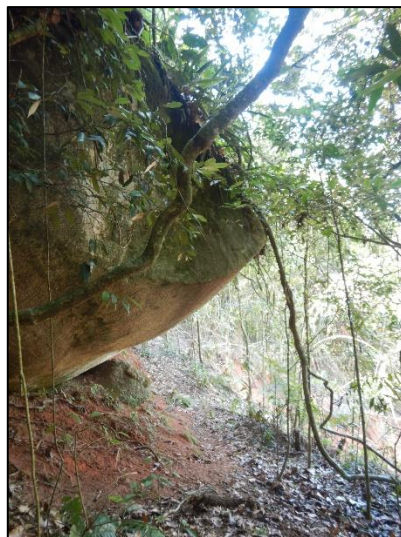
Figura 3. Parte frontal do bloco rochoso.

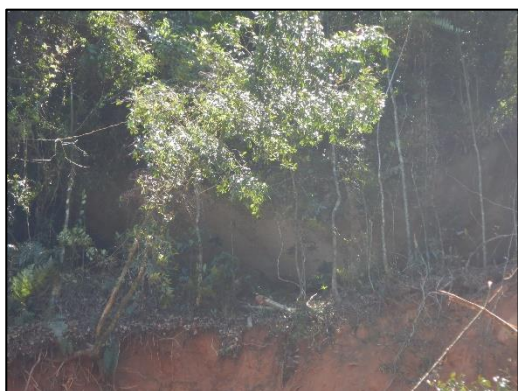
Figura 4. Bloco próximo de cicatriz de deslizamento.

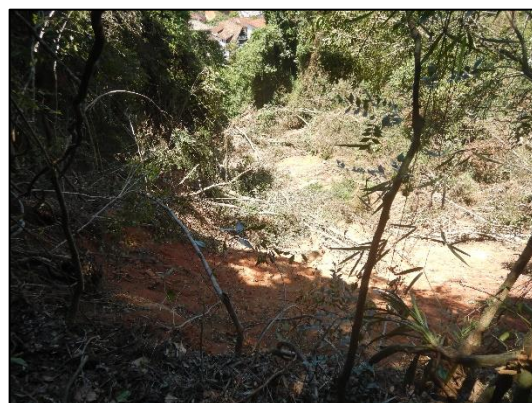
Na área há dois talwegues aproximadamente paralelos entre si onde ocorreram corridas de massa no último evento chuvoso (Figuras 5 e 12). Este fenômeno provocou a destruição parcial de uma moradia e afetou outras residências (Figuras 6, 7 e 8). A corrida também provocou remoção parcial do solo que sustenta uma casa (Figura 9).

Figura 5. Corrida de massa e deslizamento lateral em drenagem.

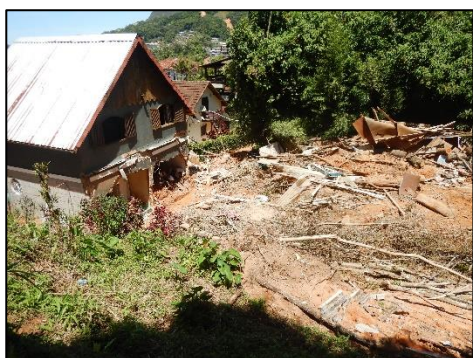
Figura 6. Construção danificada pela corrida.

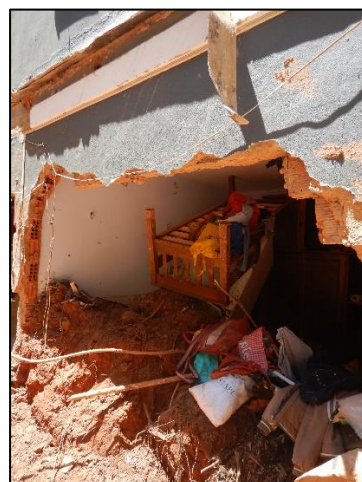
Figura 7. Parede de casa destruída por corrida.

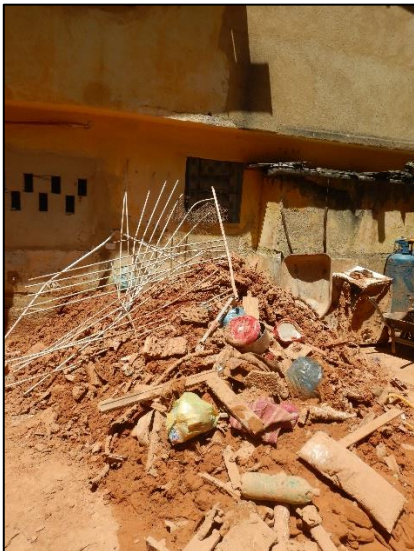
Figura 8. Moradia afetada pela corrida de massa.

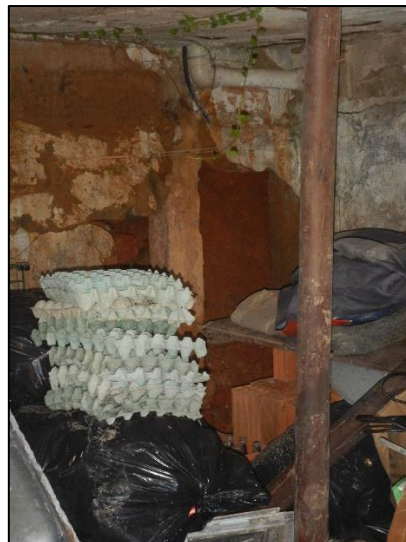
Figura 9. Base de construção parcialmente erodida.

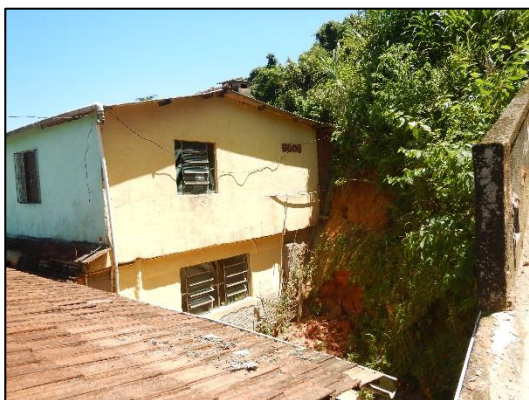
Os deslizamentos planares nos taludes laterais dos talwegues fazem com que construções estejam em risco, já que estas estão em suas cristas (Figuras 11 e 13). Um destes deslizamentos possui cerca de 19,5 metros de altura e 54° de inclinação. Além disso, há construção junta de talude de corte com aproximadamente 70° de inclinação (Figura 10).

Figura 10. Residência junta a talude de corte.

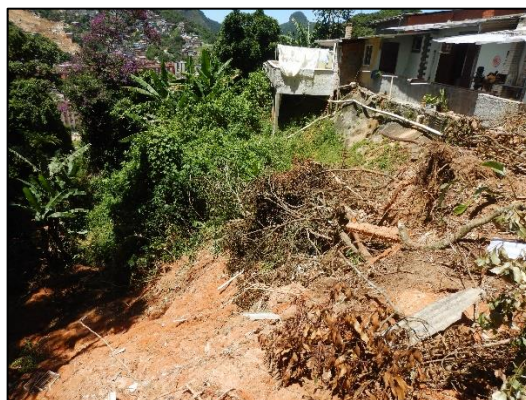
Figura 11. Deslizamento lateral em talvegue.

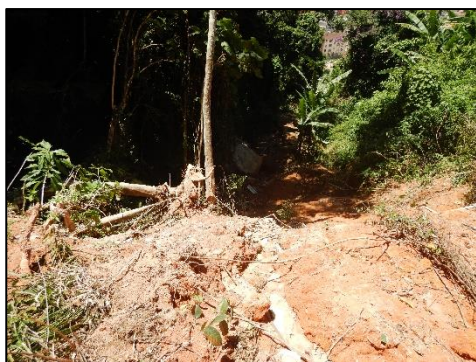
Figura 12. Corrida de massa em talvegue.

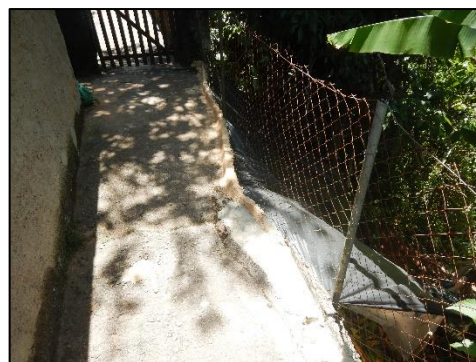
Figura 13. Casa próxima da crista de deslizamento.

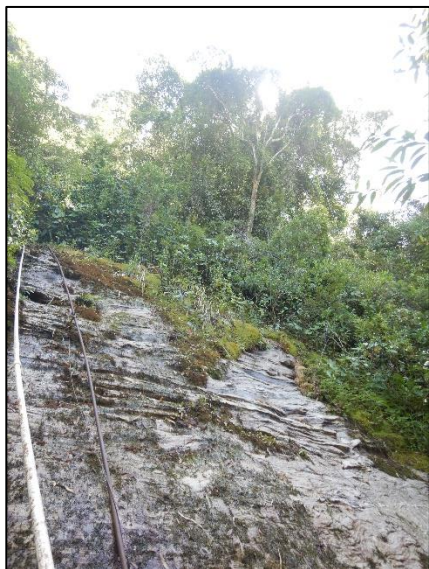
A porção norte da área mapeada é formada por solo pouco espesso assente sobre maciço rochoso com caimento de 69° para sul (Figura 14). Em sua superfície foi observada a presença de água, o que detona a saturação do solo (Figura 15). Esta configuração geológica faz com que o terreno seja propenso a deslizamentos planares.

Figura 14. Solo pouco espesso em maciço rochoso.

É recomendado estudo geológico-geotécnico e setorização de risco detalhados do bairro, pois há possibilidade de novos movimentos gravitacionais de massa. Com o mapeamento completo de perigo e risco na região será possível a definição das áreas mais críticas e a indicação das medidas cabíveis para cada construção.

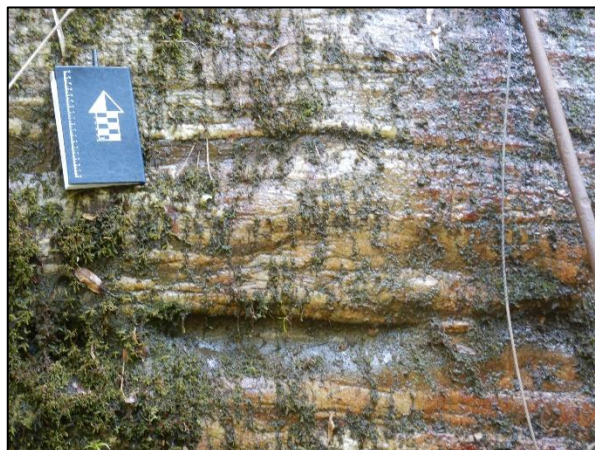
Figura 15. Água na superfície do maciço rochoso.

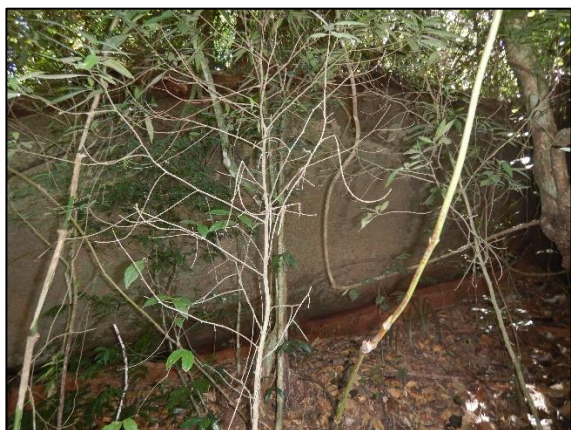
Entre o maciço rochoso e as construções, há encosta constituída por depósito de tálus, havendo blocos rochosos escondidos em meio à vegetação (Figura 16). Portanto há possibilidade de quedas de blocos no bairro e torna-se necessária a localização destes na encosta.

Figura 16. Bloco rochoso em meio a vegetação.

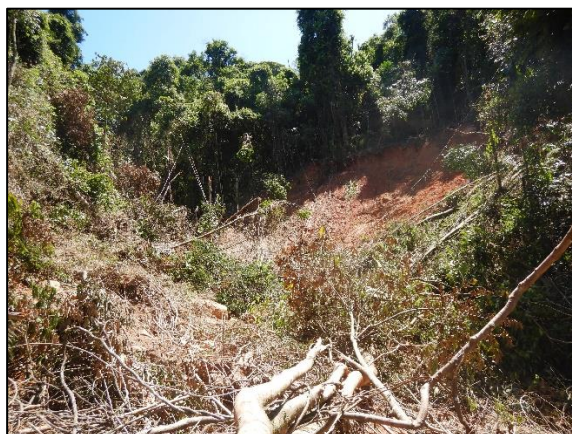
As duas drenagens localizadas na área mapeada são suscetíveis a corridas de massa (Figura 17).

Figura 17. Corrida de massa em drenagem.
