## **RELATÓRIO TÉCNICO PARA IDENTIFICAÇÃO DE ÁREAS COM RISCO EM CARÁTER EMERGENCIAL**

Estado do Rio de Janeiro  
Município de Petrópolis  
Bairro Quitandinha

*Vistoria realizada no dia 02/03/2022*

### **URUG 1: Rua Uruguai**

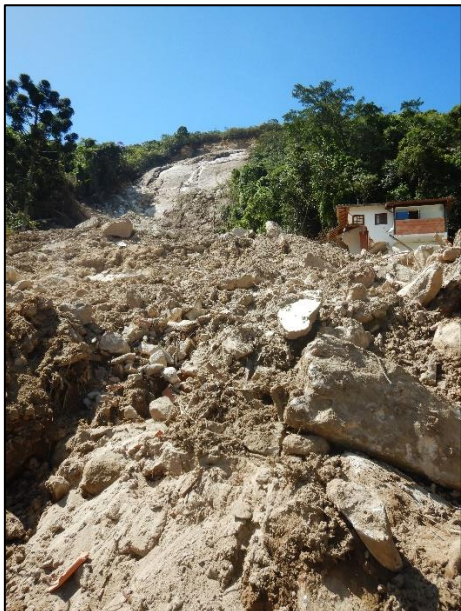
Na extremidade noroeste da área, próximo ao número 800 da rua Uruguai, ocorreu deslizamento planar e queda de blocos em encosta subvertical cujo material deslocado alcançou construções do outro lado da rua Uruguai (Figuras 2 e 3). Houve destruição total e parcial de residências situadas na trajetória do material mobilizado (Figuras 4 e 5).

Figura 2. Movimento gravitacional de massa em encosta.

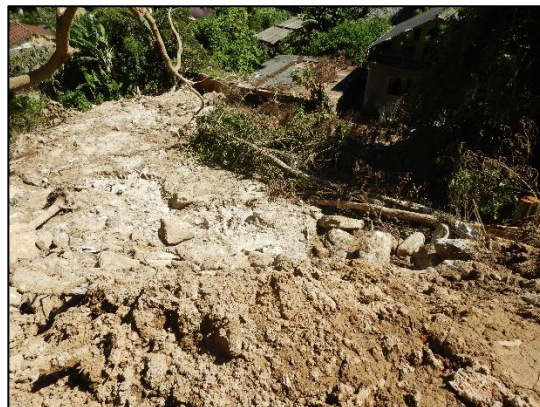
Figura 3. Área de deposição de deslizamento planar.

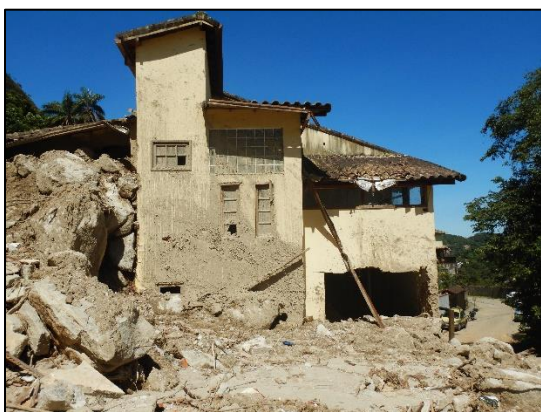
Figura 4. Construção afetada pelos movimentos gravitacionais de massa.

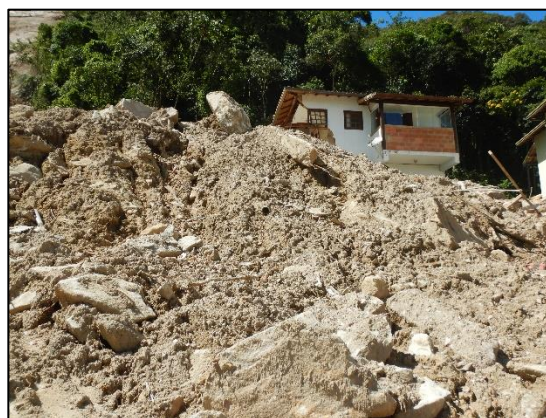
Figura 5. Residência parcialmente destruída pelos movimentos gravitacionais de massa.

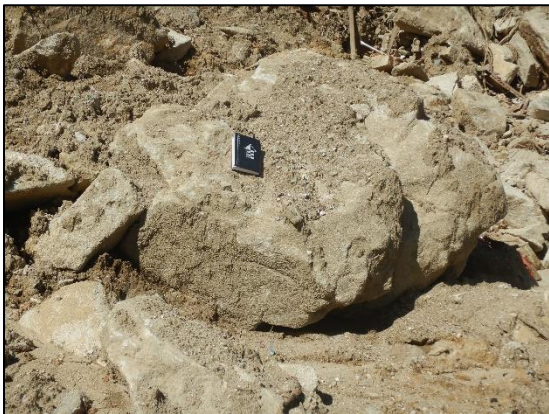
A maioria dos blocos possui diâmetro maior entre 50 centímetros e 3 metros e são angulares (Figuras 6 e 7). A cicatriz expôs ainda mais o maciço rochoso, sendo este fraturado por três famílias de descontinuidades: uma horizontal e duas subverticais (Figura 8). No topo da encosta há blocos rochosos menores envoltos em solo e vegetação com arbustos inclinados em direção ao sopé da encosta (Figura 9). Assim sendo, há possibilidade de novos movimentos gravitacionais de massa.

Figura 6. Bloco rochoso.

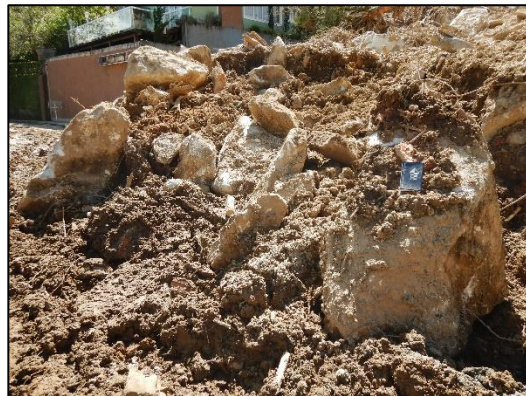
Figura 7. Blocos rochosos.

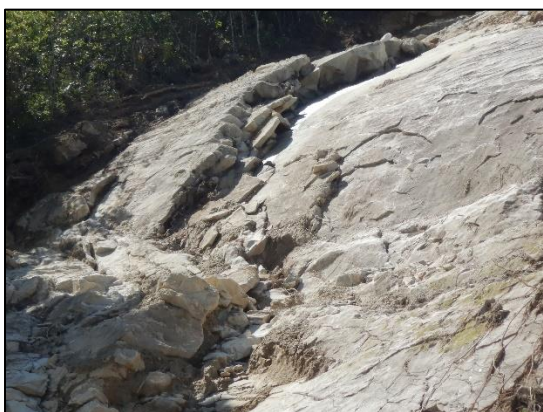
Figura 8. Descontinuidades no maciço rochoso.

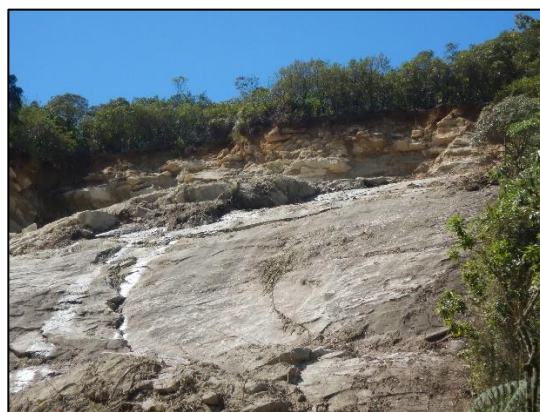
Figura 9. Visão do topo da encosta.

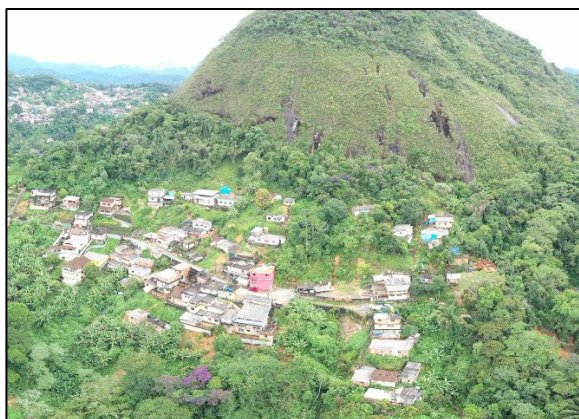
Conforme se percorre o contorno do morro, são observadas variações nas características da encosta, com trechos de rocha exposta, blocos, saprólito e solo. A depender das características de cada trecho, são observadas as condições básicas necessárias para a deflagração de diversos tipos de processos de movimento de massa tais como deslizamentos planares, quedas de bloco, tombamentos. A área foi marcada em caráter emergencial utilizando-se como critério para identificação das áreas fontes de movimentos de massa aquelas com declividade superior a vinte e cinco graus (Figuras 10, 11, 12 e 13).

Figura10. Vista aérea para a porção sul da área.

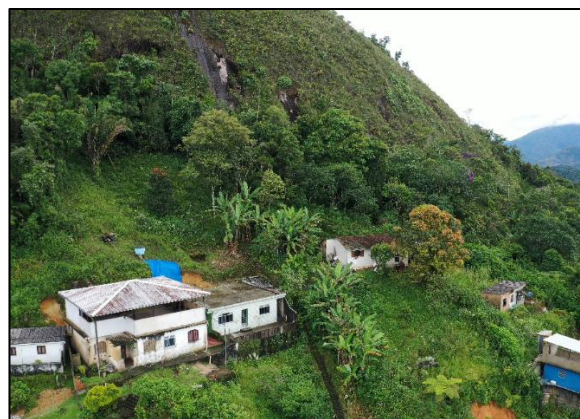
Figura 11. Vista aérea para deslizamentos na porção sul da área.

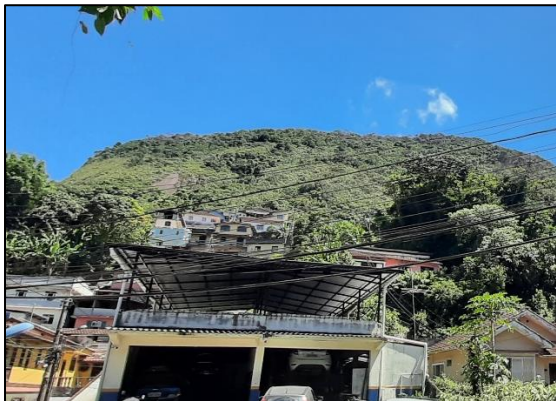
Figura 12. Construções situadas na encosta.

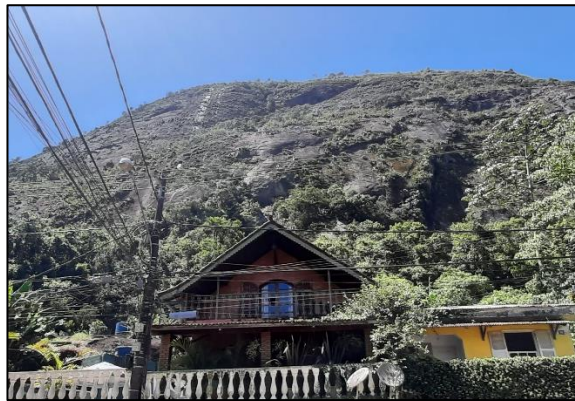
Figura 13. Detalhe para o paredão de rocha.

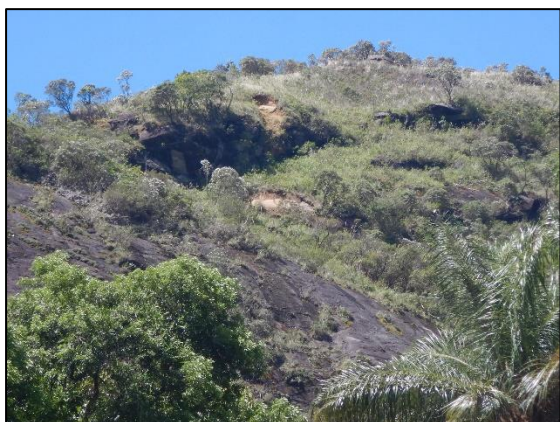
A área mapeada faz parte de segmento de encosta com cerca de 850 metros de extensão e caimento para noroeste. A encosta é altamente suscetível a deslizamentos planares, quedas de blocos e tombamentos, visto que há solo pouco espesso, blocos com variadas geometrias e volumes e lascas de rocha em sua face (Figuras 14 e 15). A presença de água, arbustos e árvores na superfície do maciço rochoso agravam o problema. A deflagração destes movimentos gravitacionais de massa coloca em risco as construções situadas nas proximidades da base da encosta (Figura 16 e 17).

Figura 14. Blocos rochosos na encosta.

São recomendados estudo geológico-geotécnico e setorização de risco detalhados do bairro, pois há possibilidade de novos movimentos gravitacionais de massa. Com o mapeamento completo de perigo e risco na região será possível a definição das áreas mais críticas e a indicação das medidas cabíveis para cada construção.

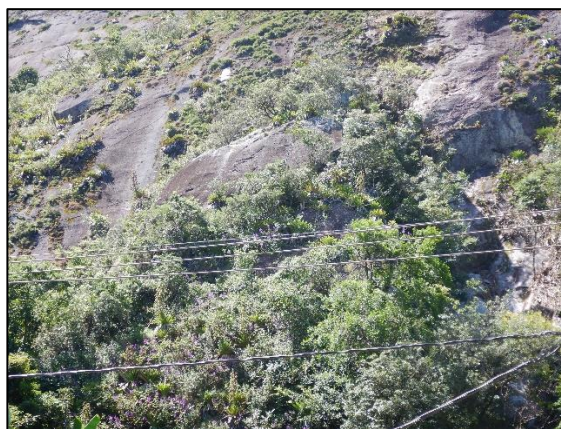
Figura 15. Lasca de rocha no maciço.

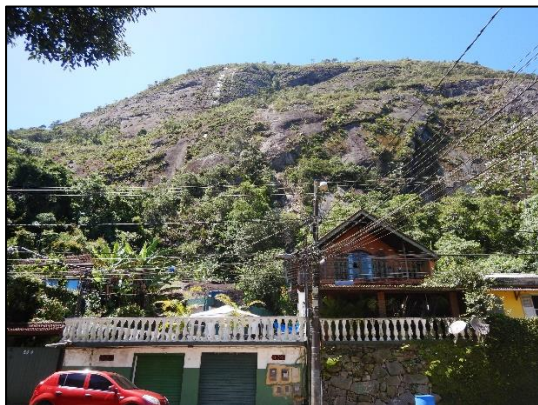
Figura 16. Construções situadas na base da encosta.

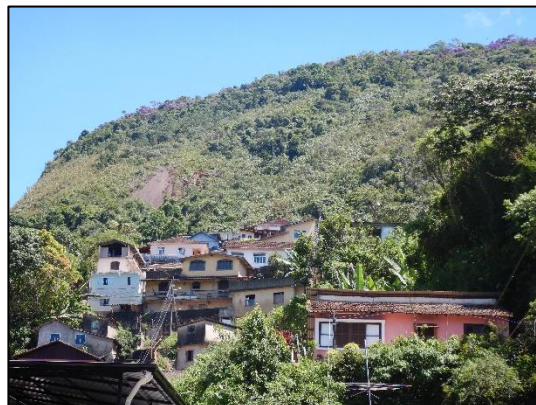
Figura 17. Construções próximas ao maciço rochoso.
