## ATENDIMENTOS EMERGENCIAIS EM PETRÓPOLIS

FEVEREIRO DE 2022

### Deslizamento na Servidão Maria Pinto Serrão

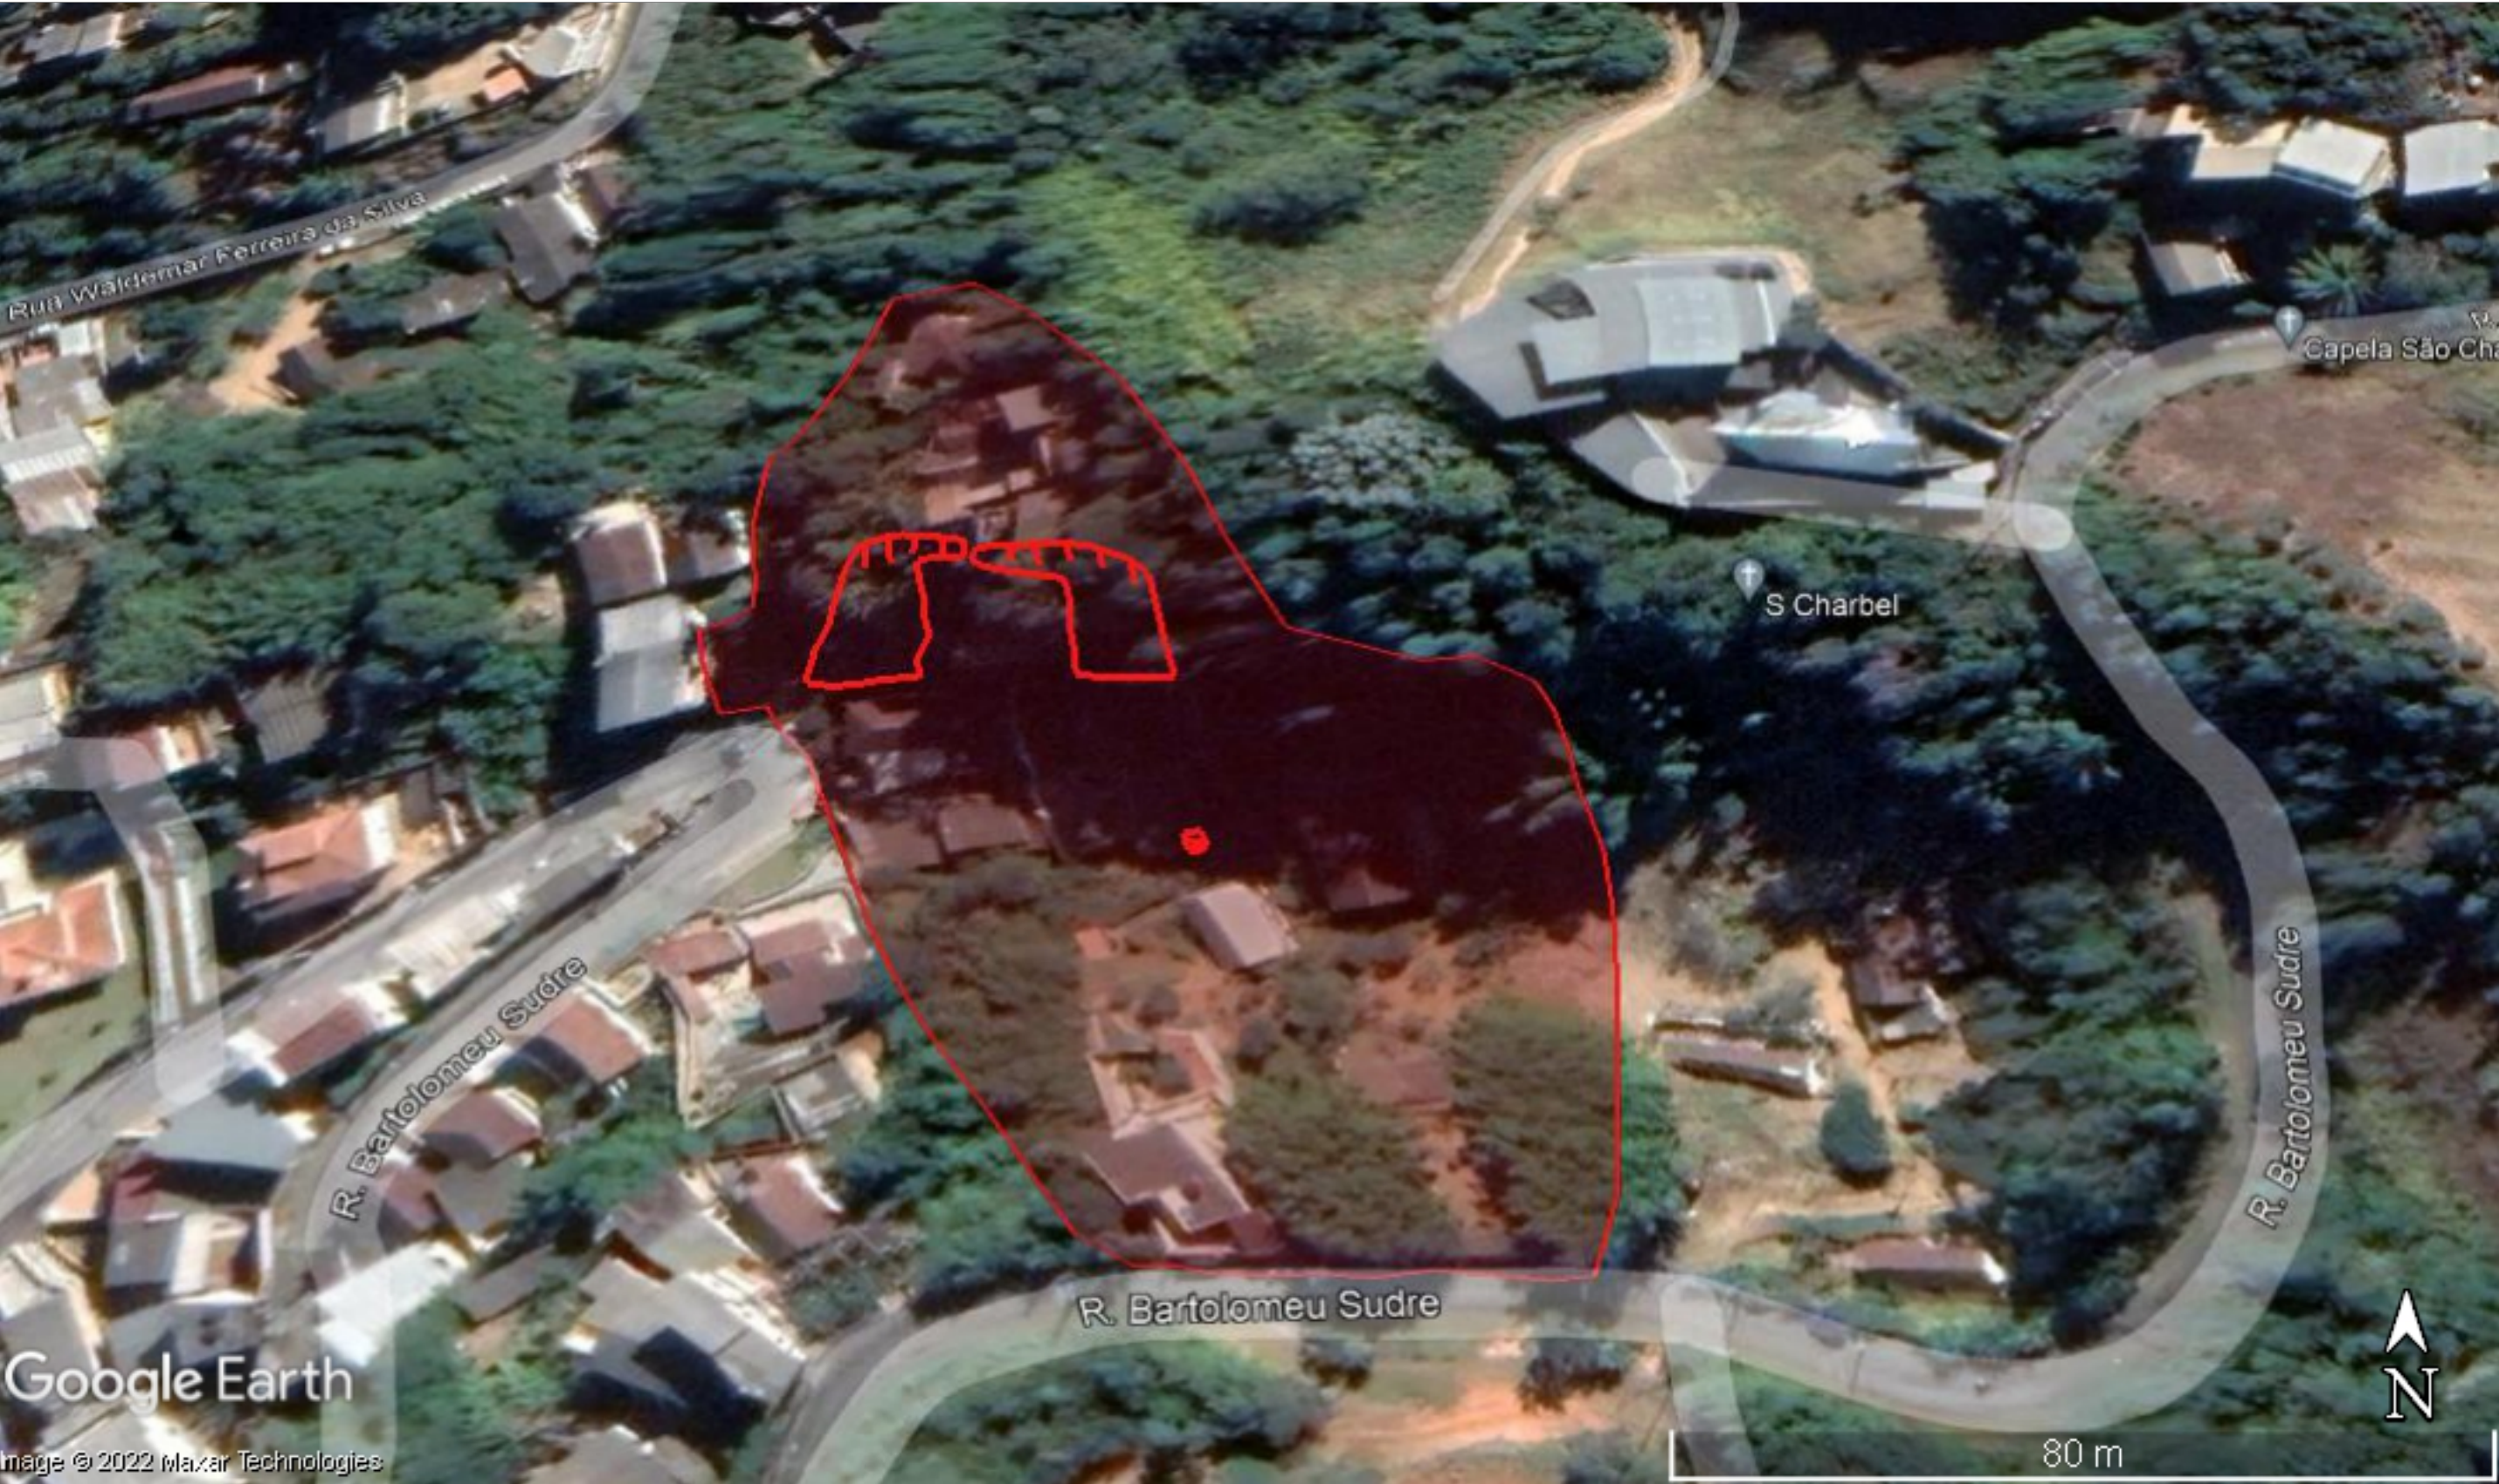
Ocorrência de deslizamento coluvionar com matriz rochosa nos dois cortes de talude na Servidão Maria Pinto Serrão, destruindo muro de alvenaria e poste. O deslizamento na entrada e o outro ao longo da servidão, próximo à casa 895, à jusante, obstruíram o acesso dos moradores às casas. A casa 895, localizada a aproximadamente 1 m de distância do talude, foi parcialmente danificada, apresentando trincas na parede adjacente à servidão. Apesar da movimentação de material lamoso para dentro da residência 895H, a mesma não teve sua estrutura afetada. O talude apresenta aprox. 10-15 metros, entre 25-30 metros de extensão e inclinação de 70-80°. Ainda, um terceiro deslizamento ocorreu em um talude atrás da casa 895, e localizado a menos de 1m de distância da mesma. Esse talude apresenta de 5-9 metros de altura, aprox. 3 metros de extensão e inclinação aprox. de 80°. Não foram registradas vítimas decorrentes destes eventos. Nos taludes à montante e à jusante da casa 895, foram observados muros de contenção ao longo de suas bases, construídos de forma rústica (sem avaliação técnica). A vegetação ao longo dos taludes é de médio a grande porte, com destaque para a presença de bananeiras e bambus nas encostas do local. Lonas foram posicionadas à montante de duas das três cicatrizes, com o intuito de retardar a erosão. No final da servidão, nota-se uma drenagem natural e uma adutora de água do imperador, paralelos. O polígono de risco engloba aproximadamente 14 casas.

Delimitação da área de risco para interdição e evacuação imediata
