**ATENDIMENTOS EMERGENCIAIS EM PETRÓPOLIS**  
**MARÇO DE 2022**  
**Processo erosivo em estrutura da Av. Piabanha - 417**

**Sistema Geodésico WGS 84**  
**Projeto e fotografia: Equipe NADE / DRM-RJ**  
**Elaborado pela Coordenadoria de Geoinformação do DRM-RJ**

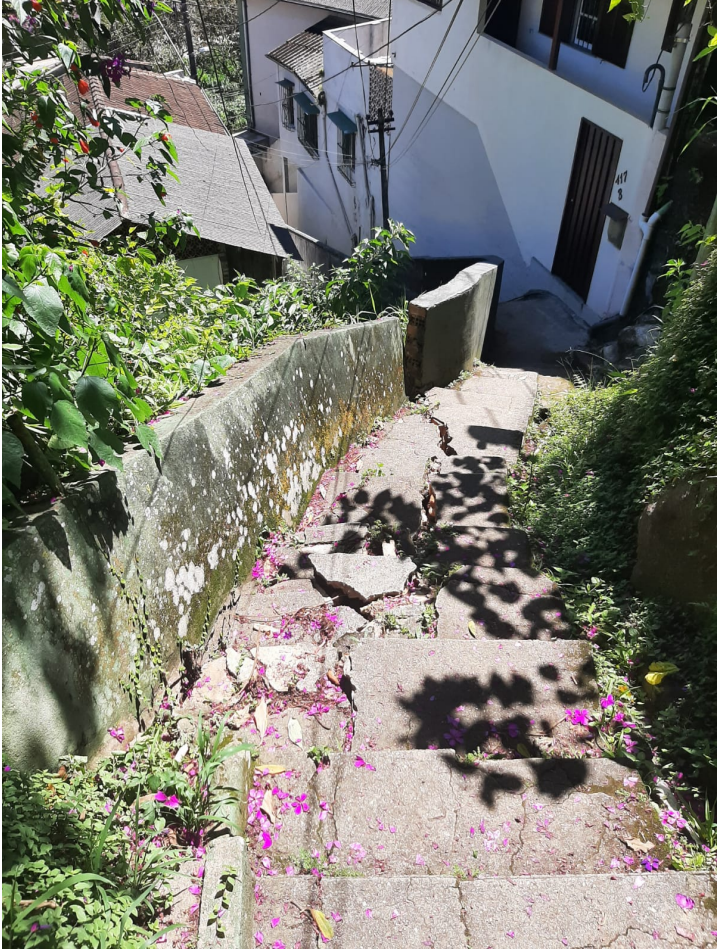
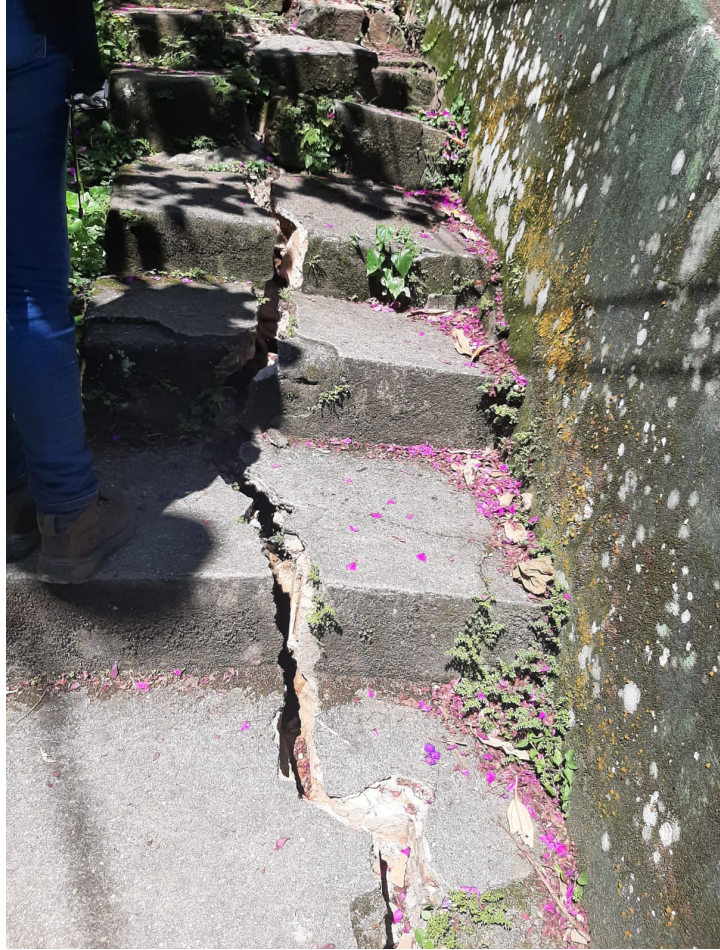
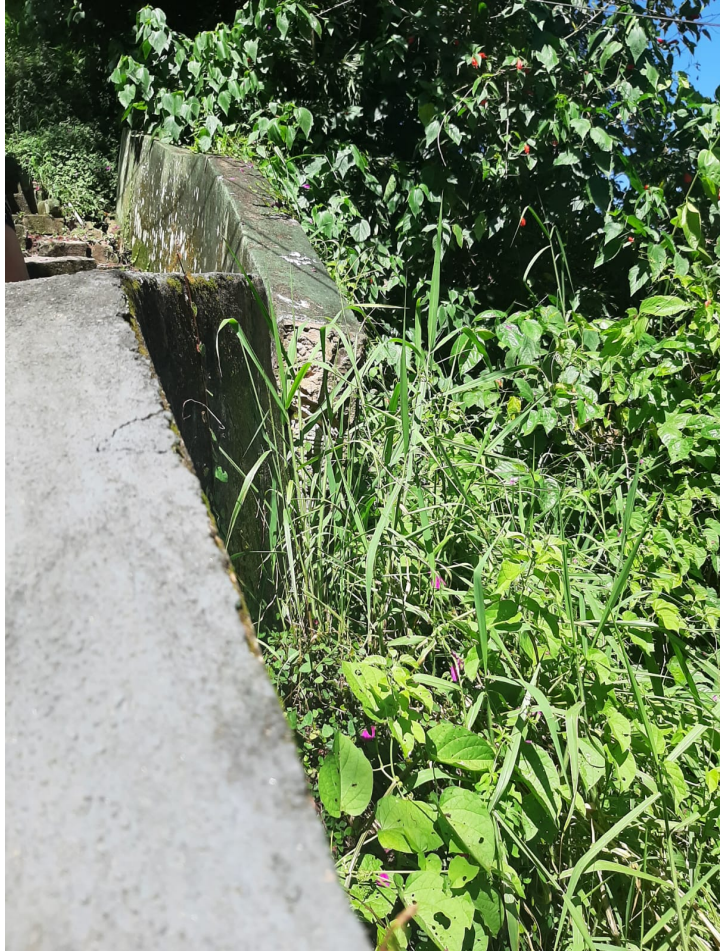
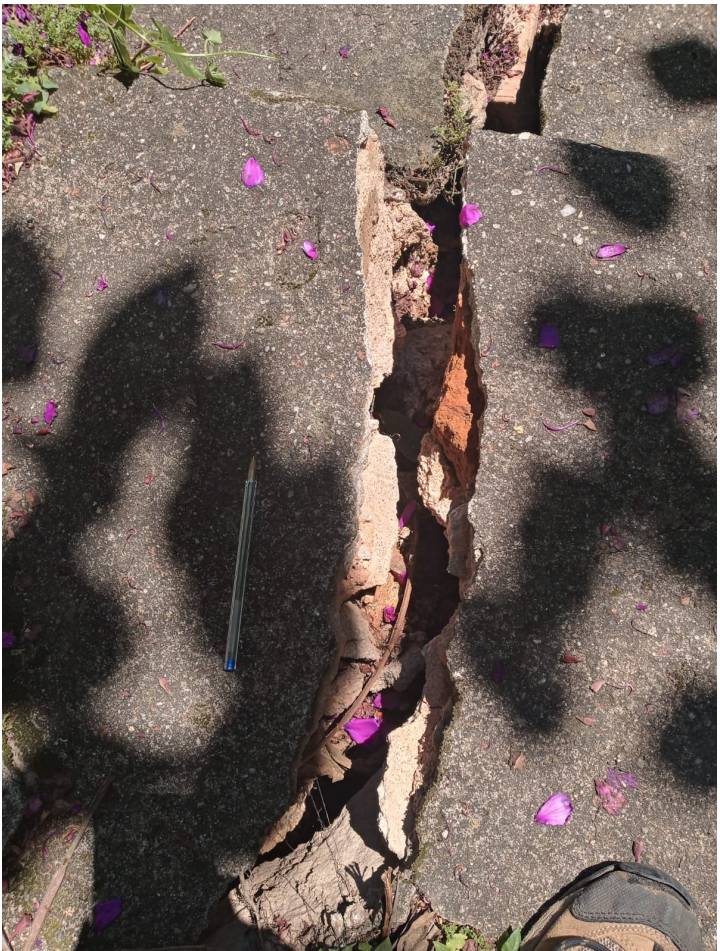
Ocorrência de fissuras em escada de concreto e deslocamento de um muro na servidão Ataliba de Souza Carius, na Av. Piabanha nº 417. Por toda estrutura de concreto são encontradas fissuras, de menor amplitude, paralelas à encosta e em frente a residência 417 A, devido ao grande aporte hidráulico, a estrutura colapsou gerando fissuras de maior amplitude, de aproximadamente 5 cm, e o deslocamento de uma parte do muro em direção a crista da encosta. A encosta, a jusante da estrutura, apresenta de 5 a 6 metros de altura, com um corte de 90°. Devido a fuga de material da crista da encosta e a continuidade do processo erosivo a estrutura tende a colapsar em sentido perpendicular ao muro, atingindo estacionamento da residência 441 na mesma rua. O polígono de risco engloba parte do terreno na Av. Piabanha, 441 e a servidão no nº 417 por descalçamento da via principal de acesso para as residências.

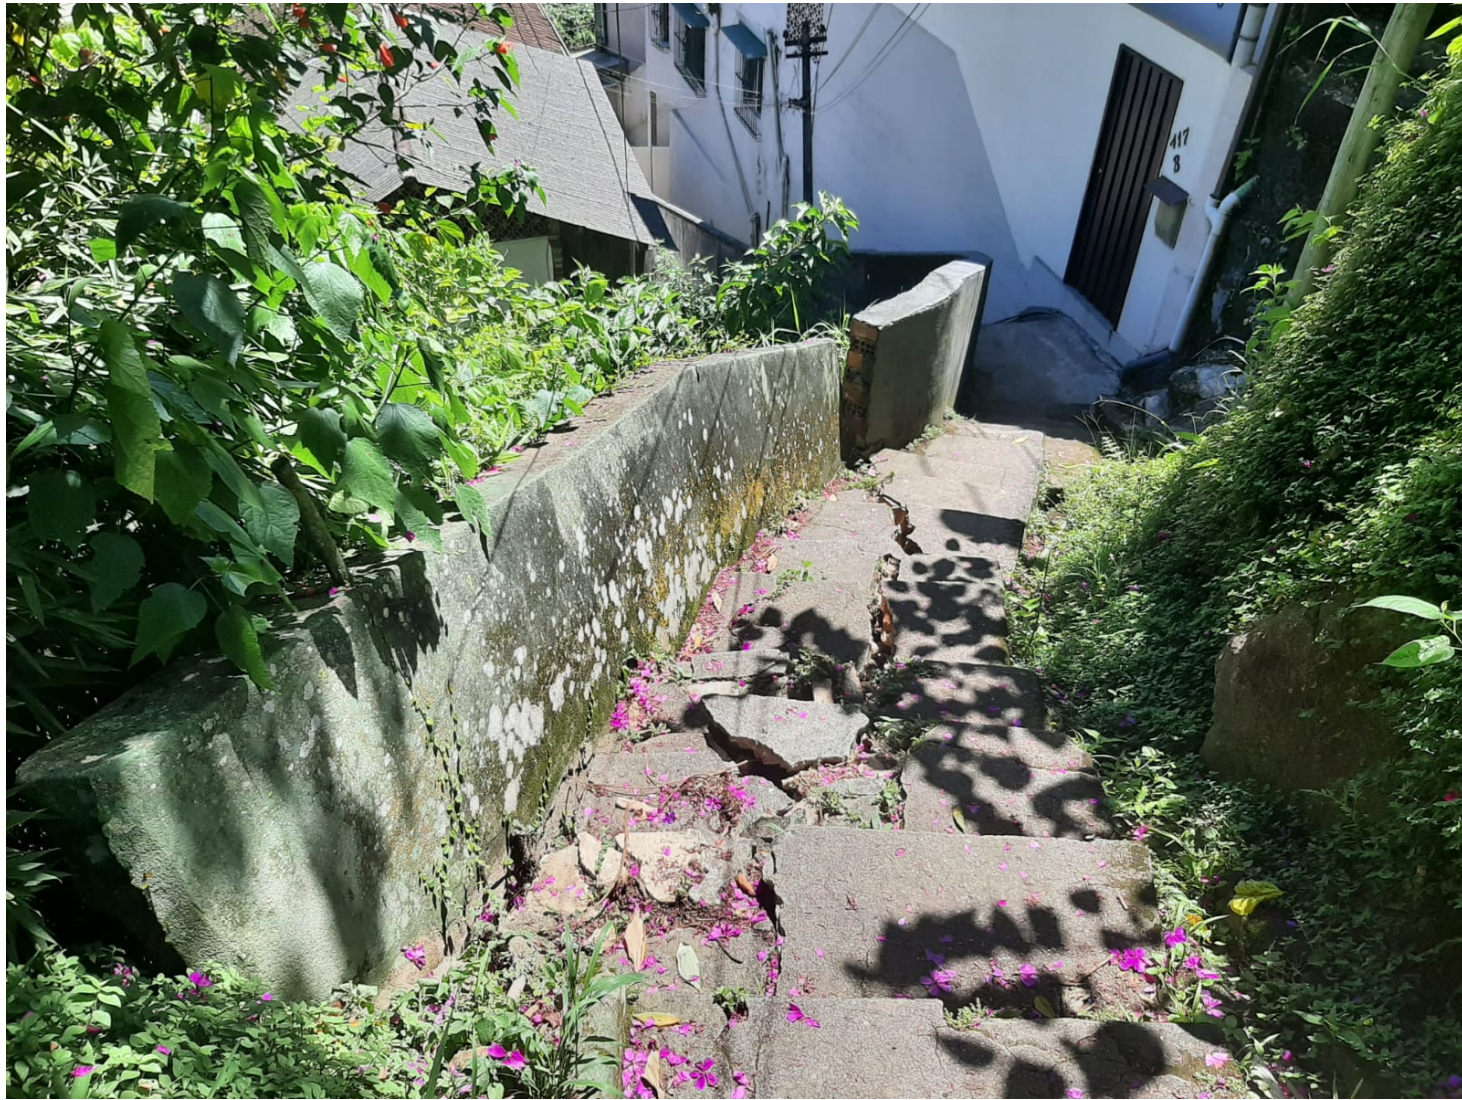
Delimitação da área de risco para interdição e evacuação imediata
