ATENDIMENTOS EMERGENCIAIS NA COSTA VERDE

MANGARATIBA

Setorização de Risco

RJ-014/AXIXÁ

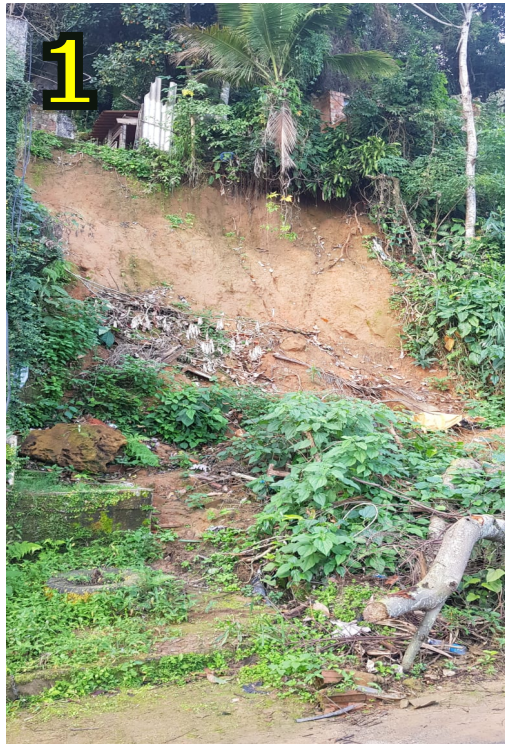
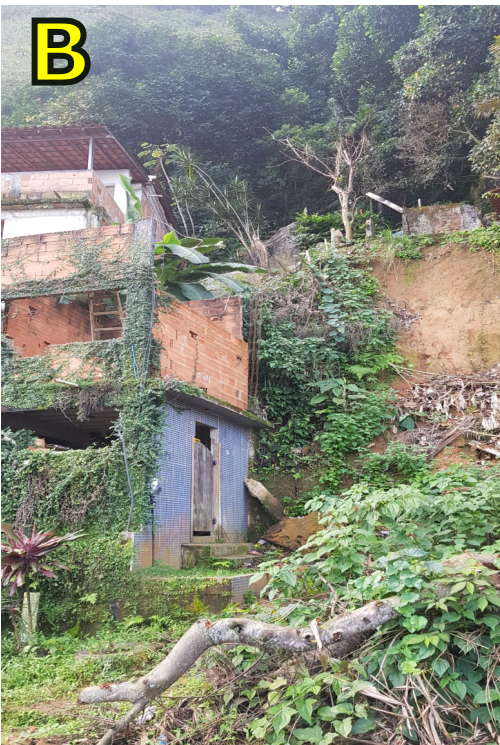
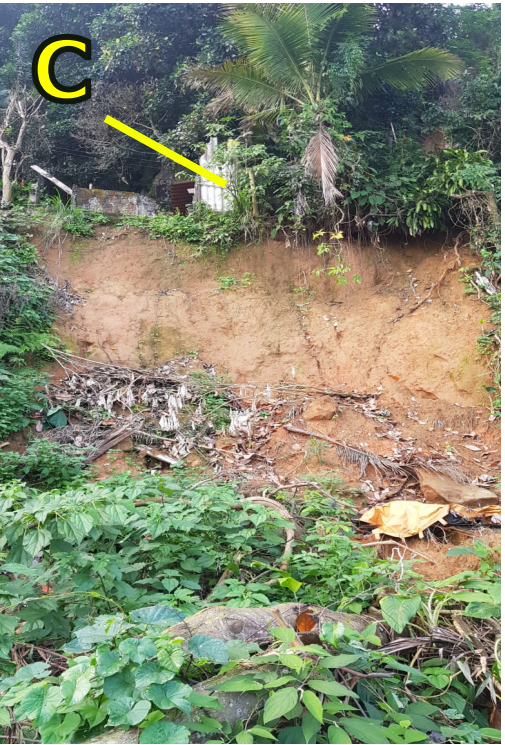
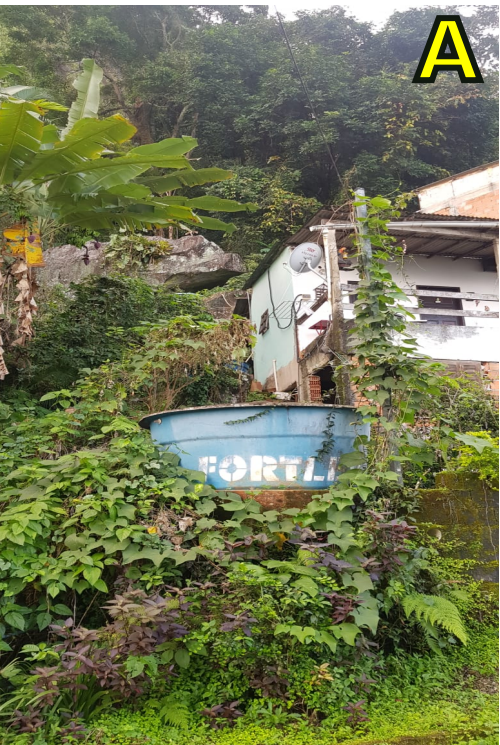
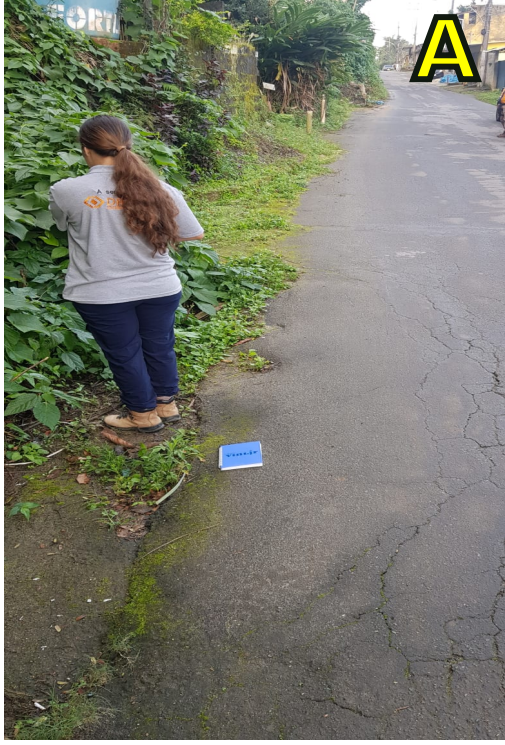
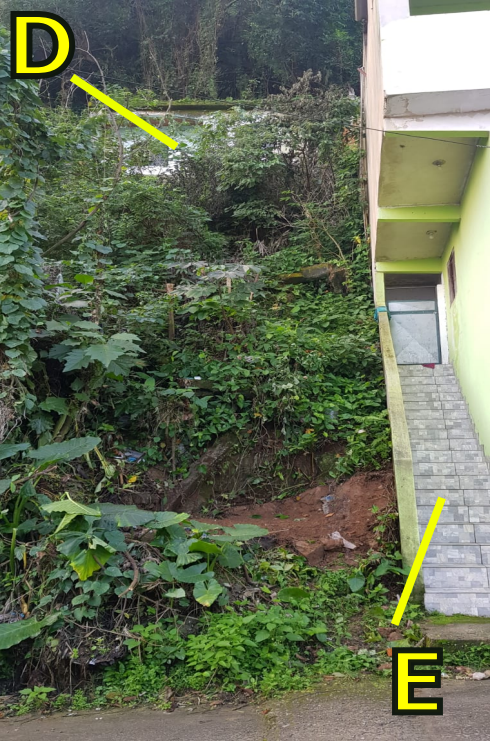
Em vistoria realizada em 19 de julho de 2022 foram observados dois pontos de deslizamento planar de solo residual maduro que foram deflagrados na RJ-014, em Axixá. As cicatrizes possuem cerca de 13 metros de altura e 7 metros de largura (1) e 18 metros de altura e 9 metros de largura (2). A dificuldade em representar as edificações através da imagem será sanada através da ilustração destas nas fotos em anexo. O processo indicado em "1" ocorreu entre o que se assemelha a um deslizamento pretérito à direita, uma residência à esquerda (B) e uma construção precária a montante da crista (C). A residência (A) possui em seus fundos, um bloco de dimensões métricas, árvores de grande porte já inclinadas, incluindo bananeiras e uma drenagem que vem a montante. Há trincas na calçada à sua frente. A edificação (D) encontra-se a montante do deslizamento pretérito, aparentando abandono. A jusante, há cicatrizes e indícios métricos de instabilidade do terreno. Em (E) há uma sequência de 3 edificações já distantes de ambos deslizamentos sem sinais de danos estruturais aparentes. Finalmente, a residência apontada em (F) está à distância zero da cicatriz do deslizamento (2), descalçada, com pilares de sustentação expostos e com seu acesso destruído pelo processo. Foi possível observar que nos fundos de (F) há uma outra residência (G), que também foi incluída no polígono de análise.

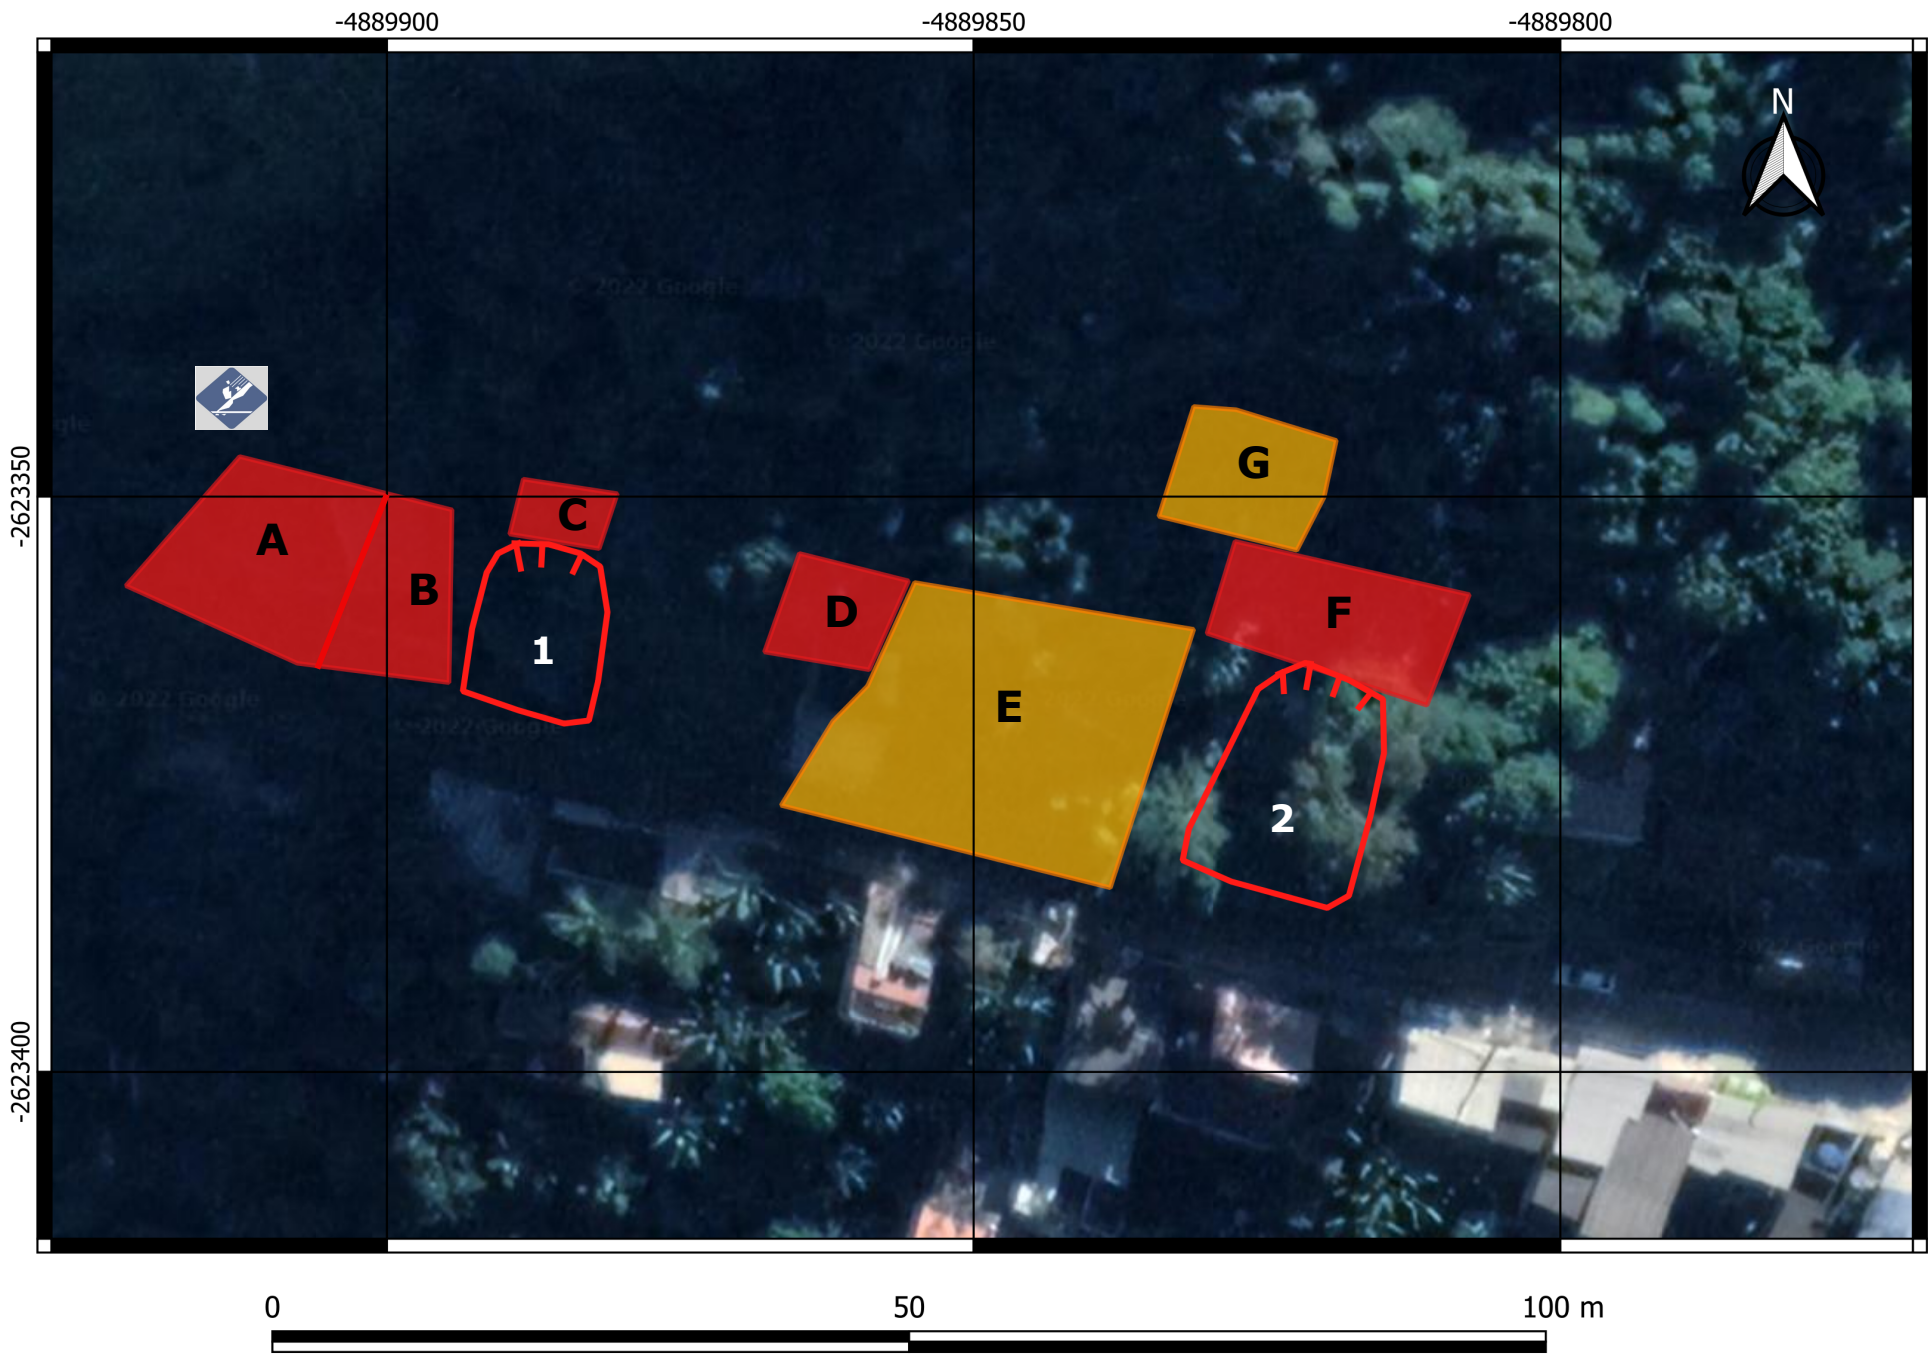
R4 - Diante do exposto, estão em área de Risco Muito Alto 5 edificações representadas em (A), (B), (C), (D) e (F) posto que em (A) há proximidade com um bloco de rocha e feições que indicam instabilidade do terreno; (B) e (C) estão na margem lateral do deslizamento e à distância zero da crista, respectivamente; em (D) há sinais de avaria e proximidade com o talude apresentando indícios de instabilidade e movimentos pretéritos, e finalmente, (F) apresentando danos parciais à edificação. Em casos de avanço dos processos, o direcionamento apresenta uma configuração preferencial em direção às residências, comprometendo-as.

R3 -Dessa forma, foram incluídas 4 edificações na classificação de Risco Alto: (E) englobando três e (G), uma. Recomenda-se o monitoramento da evolução do processo, especialmente no caso de fortes chuvas, e se necessária, a realização de intervenções adequadas por estarem na mesma vertente de ocorrência dos deslizamentos.
