ATENDIMENTOS EMERGENCIAIS NA COSTA VERDE

Setorização de Risco  
VILA ORATÓRIO  
PARATY

Em vistoria realizada em 30 de junho de 2022 foram observados 5 deslizamentos planares de solo residual maduro que foram deflagrados na Vila Oratório, em Paraty.

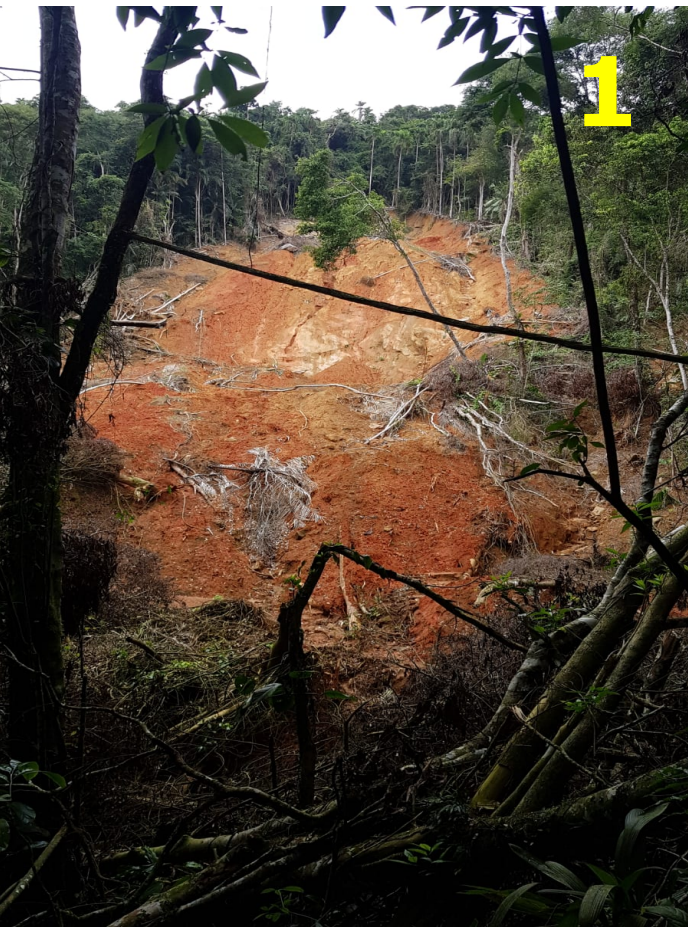
Os processos, sendo o maior deles com 130 metros de extensão (1), estão em processo de encaixe com a drenagem, avolumado com árvores de grande porte, material alterado e blocos rochosos de dimensões métricas. O material deslocado encontra-se instável, podendo colaborar para geração de fluxo a jusante em outros eventos chuvosos.

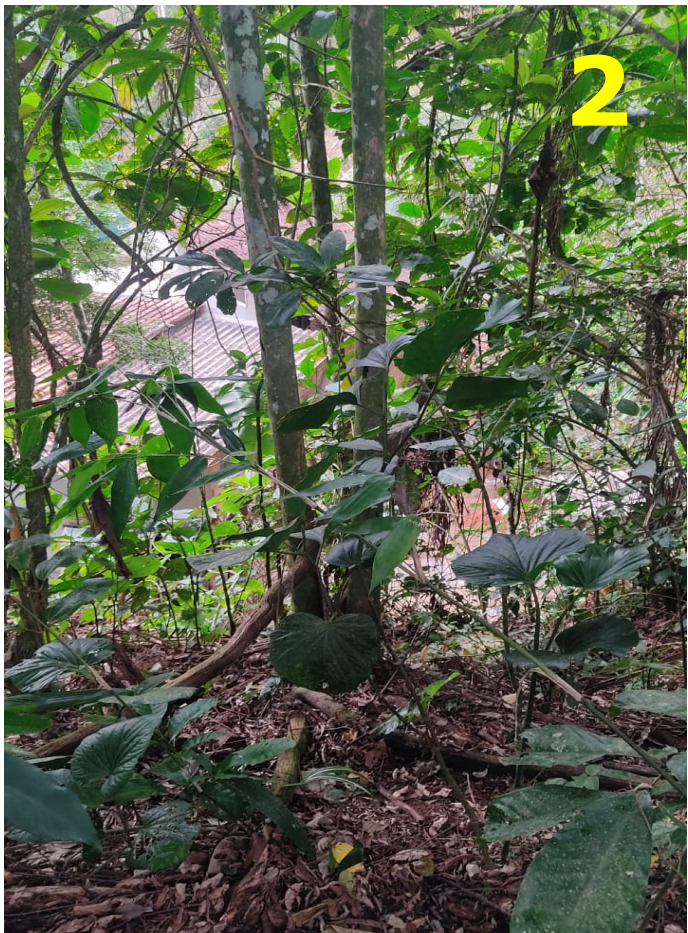
R4 - Diante do exposto, estão em área de Risco Muito Alto 7 edificações, onde em "A" houve atingimento em uma das residências (2) de um deslizamento planar e a área "B" está a uma distância de cerca de 40 metros dos quatro deslizamentos planares deflagrados a montante (3). Em casos de avanço do processo, por se tratar de processo de grandes dimensões, o direcionamento do material apresenta uma configuração preferencial em direção às residências, comprometendo-as.

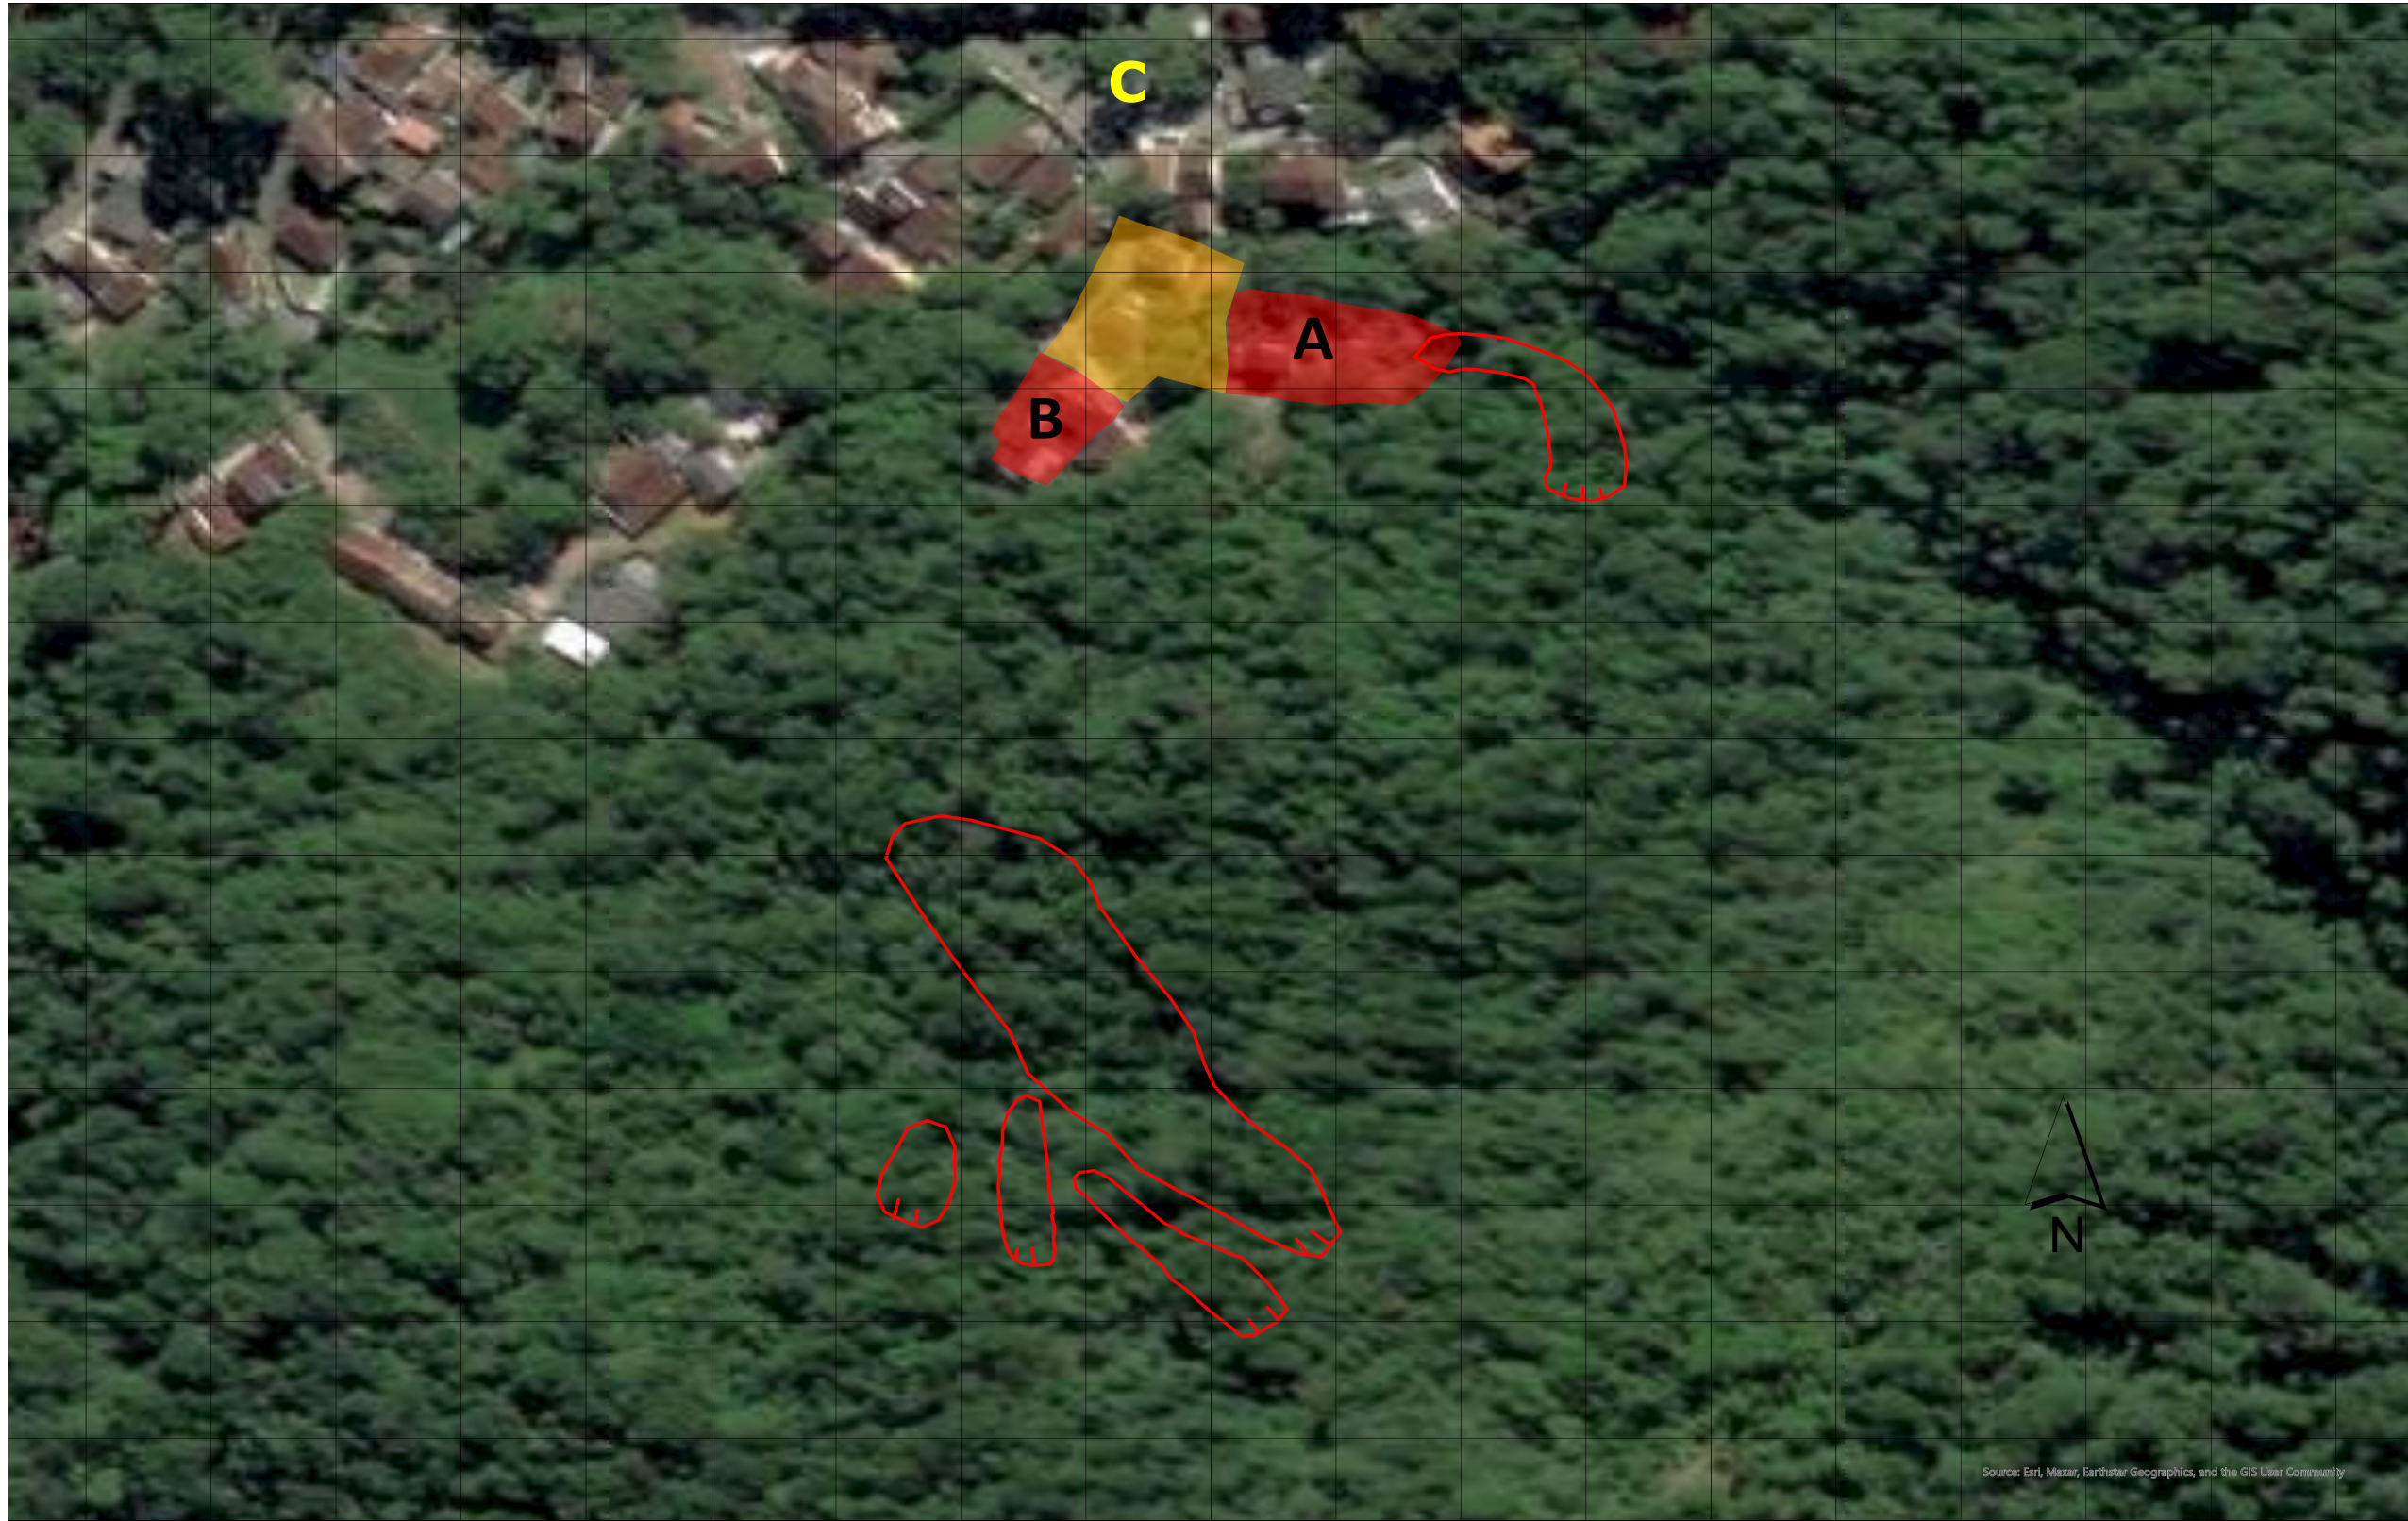
R3 - A área em que se inserem esta classificação de Risco Alto abrange 2 edificações. Estas duas a jusante da ruptura dos pontos atingidos "A" e "B". Neste local, a enxurrada resultante dos deslizamentos carrou um material mais fluido até a praça (4), estando este fluxo direcionado pelas setas da imagem referida e a praça destacada no ponto "C". Desta forma, recomenda-se o monitoramento da evolução do processo, pois em casos de fortes chuvas, os processos a montante podem ser potencializados.
