**Setorização de Risco**  
**CENTRO**

A presente vistoria foi realizada no dia 19/07/22 na Rua Antônio Ignácio Teixeira, para delimitar as áreas que apresentaram evidências de risco geológico muito alto (R4) e alto (R3) após os eventos chuvosos de abril de 2022.

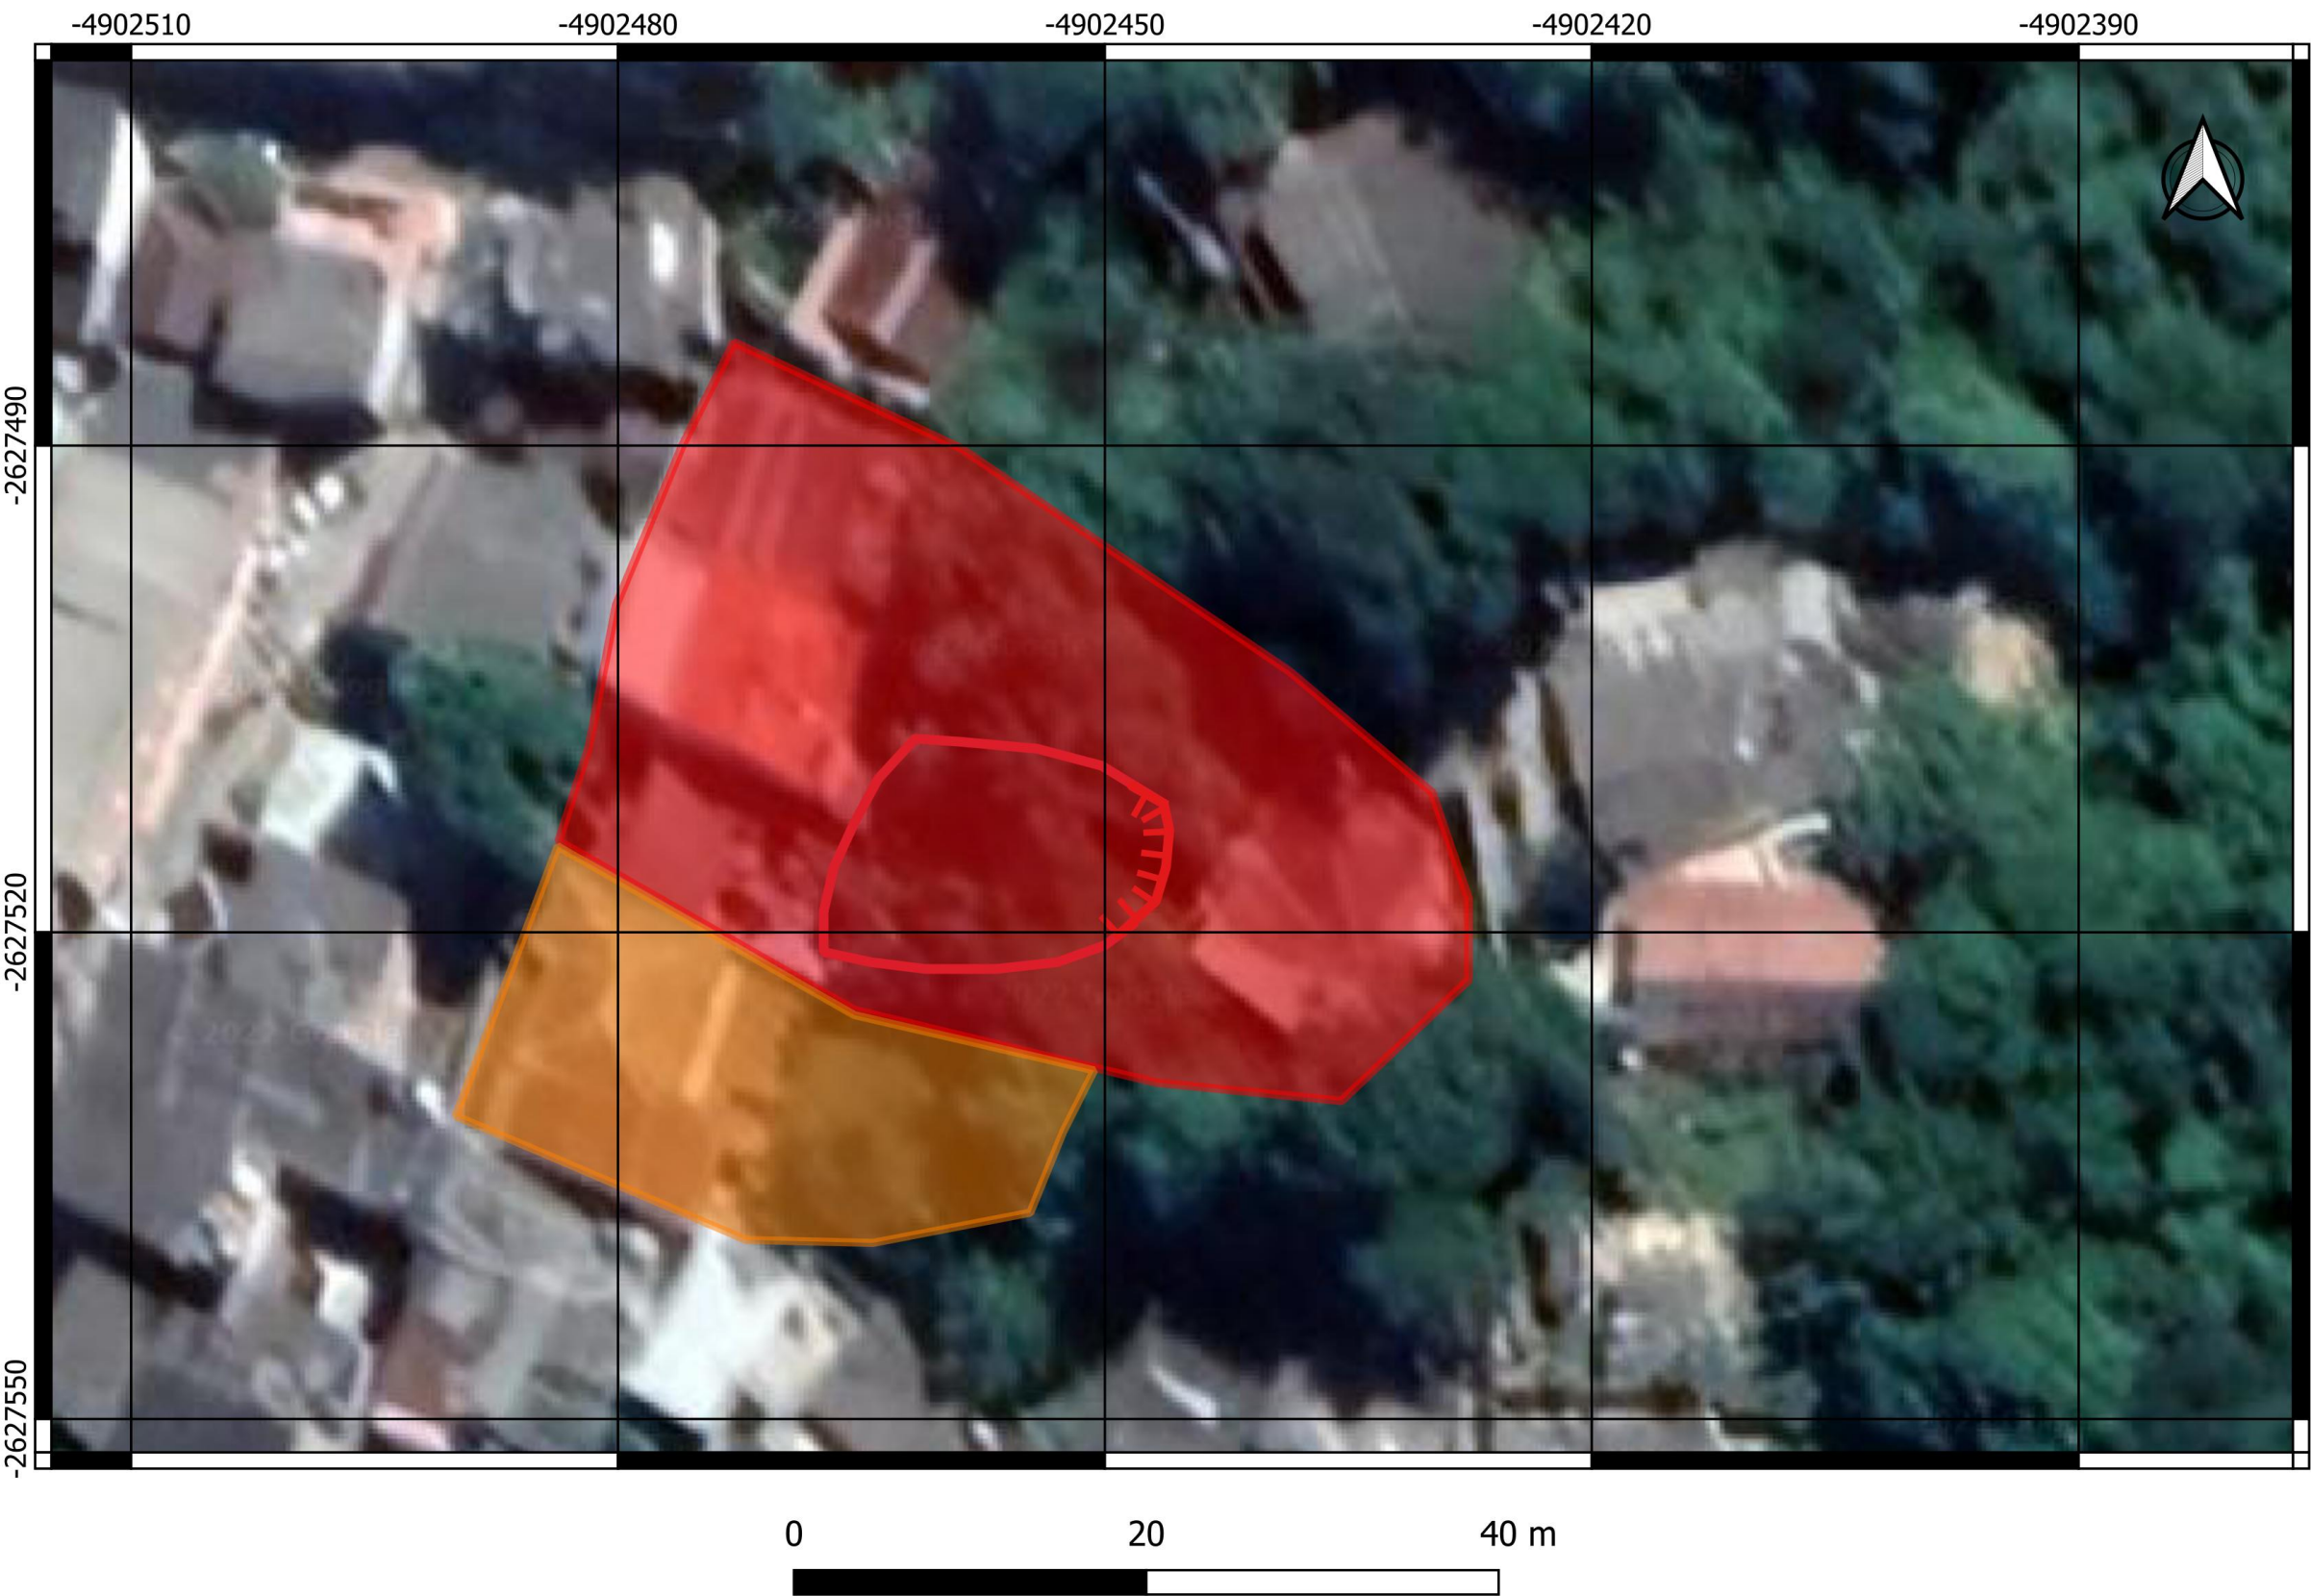
**R4** - Foram observadas quatro edificações situadas dentro da área delimitada em Risco Muito Alto, dados os indicadores observados in loco no momento da vistoria. O processo no local trata-se de um deslizamento planar, onde foram observados próximo à residência localizada a montante da cicatriz a existência de rachaduras e degraus de abatimento no solo. Na encosta notou-se a presença de bananeiras além de um poste e árvores inclinadas. Caso sejam mantidas as condições na área afetada, é provável que haja novos eventos destrutivos durante as estações chuvosas.

**R3** - As duas edificações na área do polígono apresentam características que configuram Alto Risco para movimentos de massa por estarem localizadas a jusante da encosta onde ocorreu o deslizamento, que apresenta árvores inclinadas, e, conforme relatado por moradores, já houve movimentos de massa no passado que atingiam estes imóveis. Recomenda-se o monitoramento da evolução do processo e se necessário a realização de intervenções adequadas.

Área de Risco Alto (R3)

Cicatriz do Deslizamento

Área de Risco Muito Alto (R4)
