# ATENDIMENTOS EMERGENCIAIS NA COSTA VERDE

JULHO DE 2022

MANGARATIBA

## Setorização de Risco Cachoeira II / Muriqui

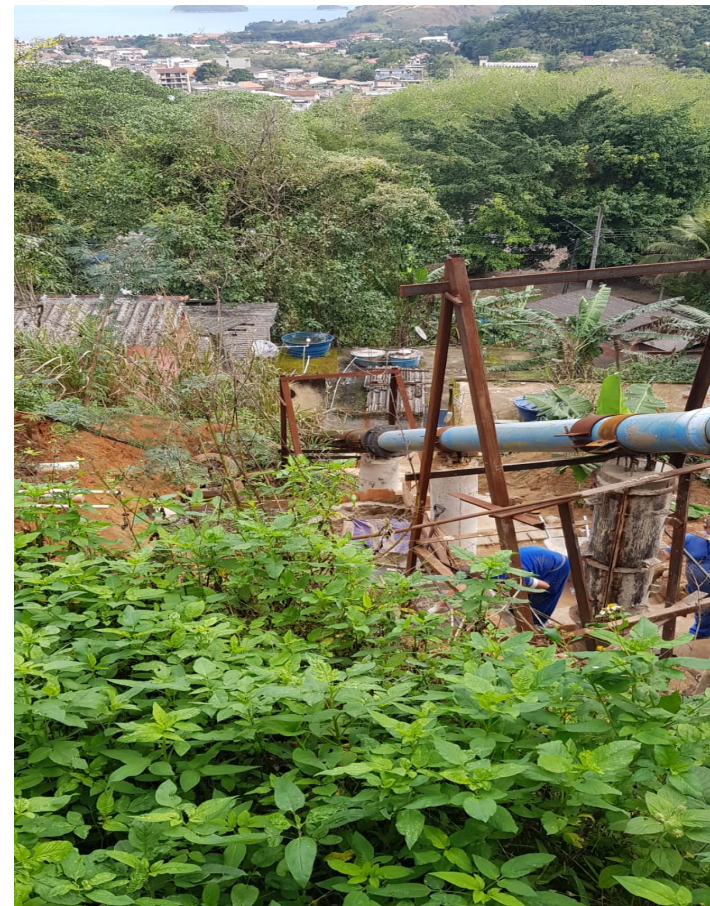
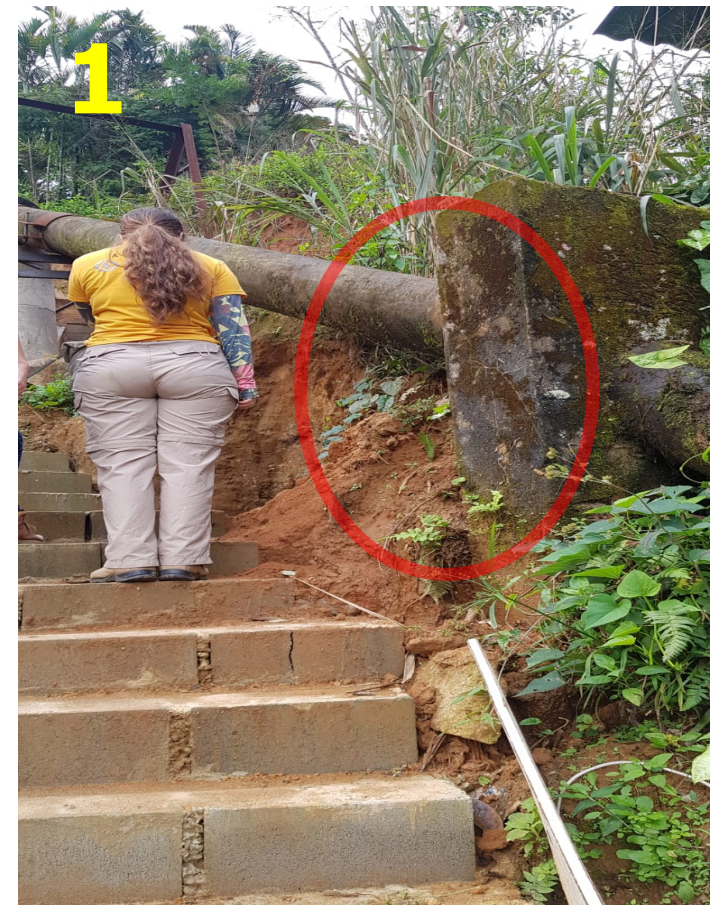
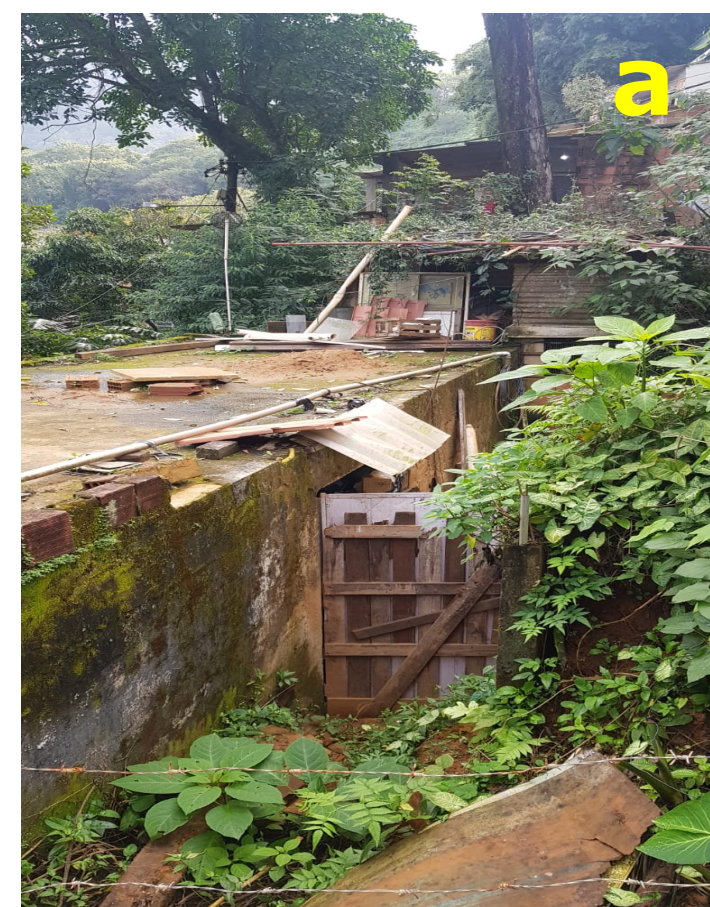
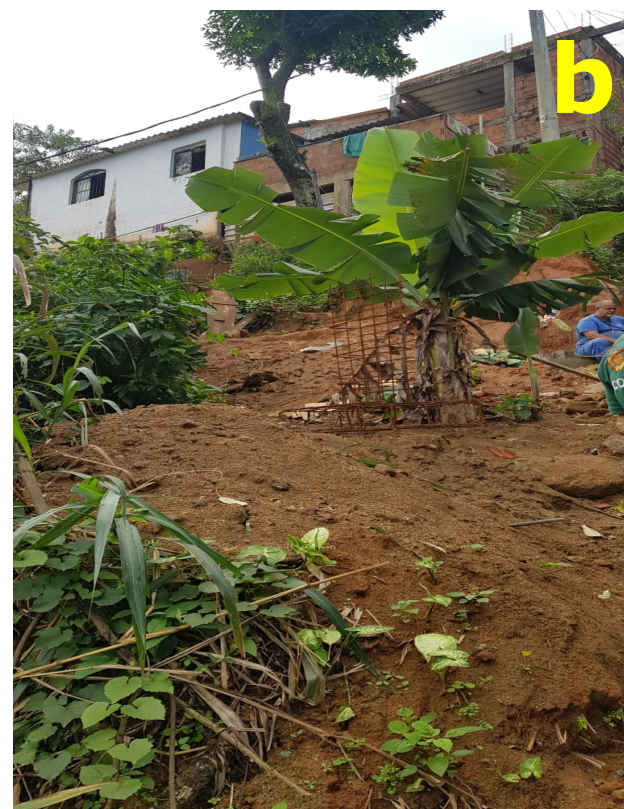
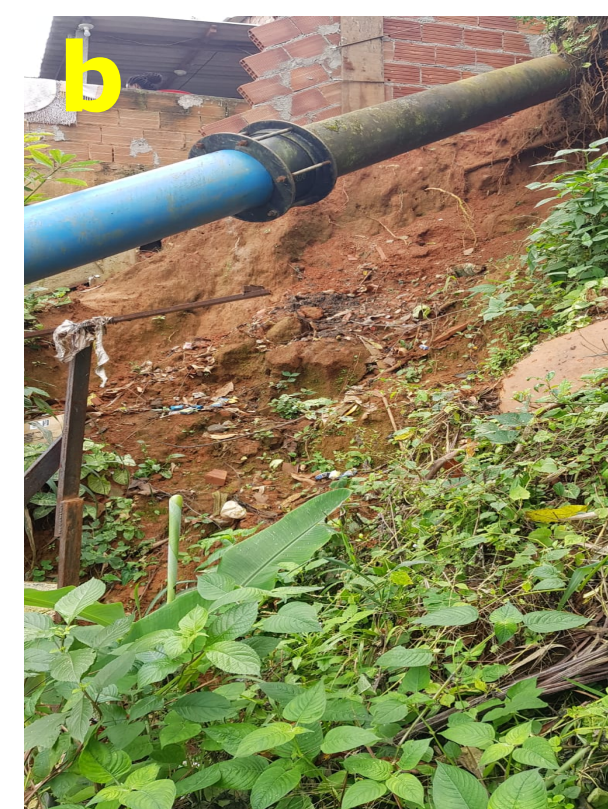
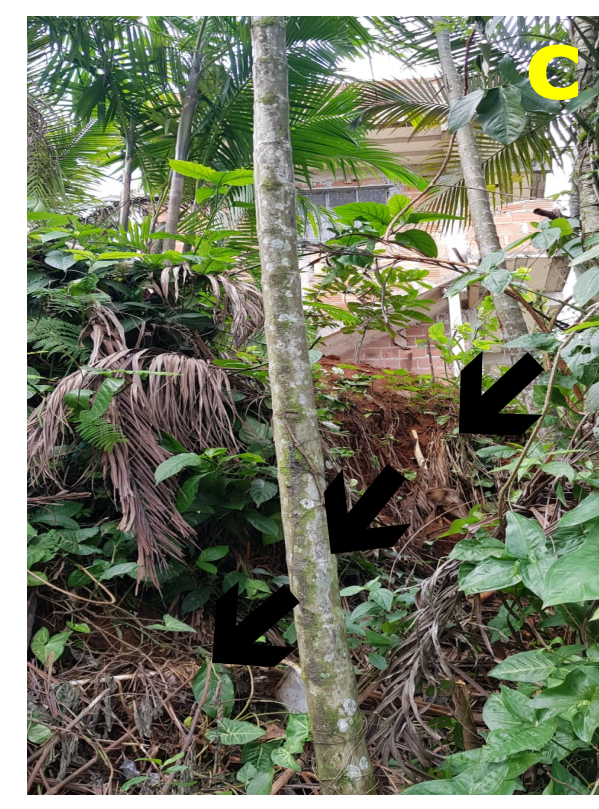
A presente vistoria foi realizada no dia 21/07/22 na localidade conhecida como Cachoeira II, em Muriqui. Foi observada a ocorrência de um movimento de massa ocasionado pelo rompimento da tubulação de abastecimento de água da concessionária, o qual danificou a escada de acesso às residências localizadas a montante e atingiu uma casa a jusante. Segundo relato de um morador, o local havia vazamento de água corrente antes de romper, o que possivelmente colaborou com a saturação do solo no local. No momento da revisita, obras estavam sendo realizadas para sanar os danos causados pelo rompimento, com troca e instalação de nova tubulação, assim como reconstrução da escada de acesso dos moradores. O entorno da área onde houve o processo ainda encontra-se instável, com gotejamento das tubulações expostas (1) e trincas na pavimentação, suscetível para novas ocorrências.

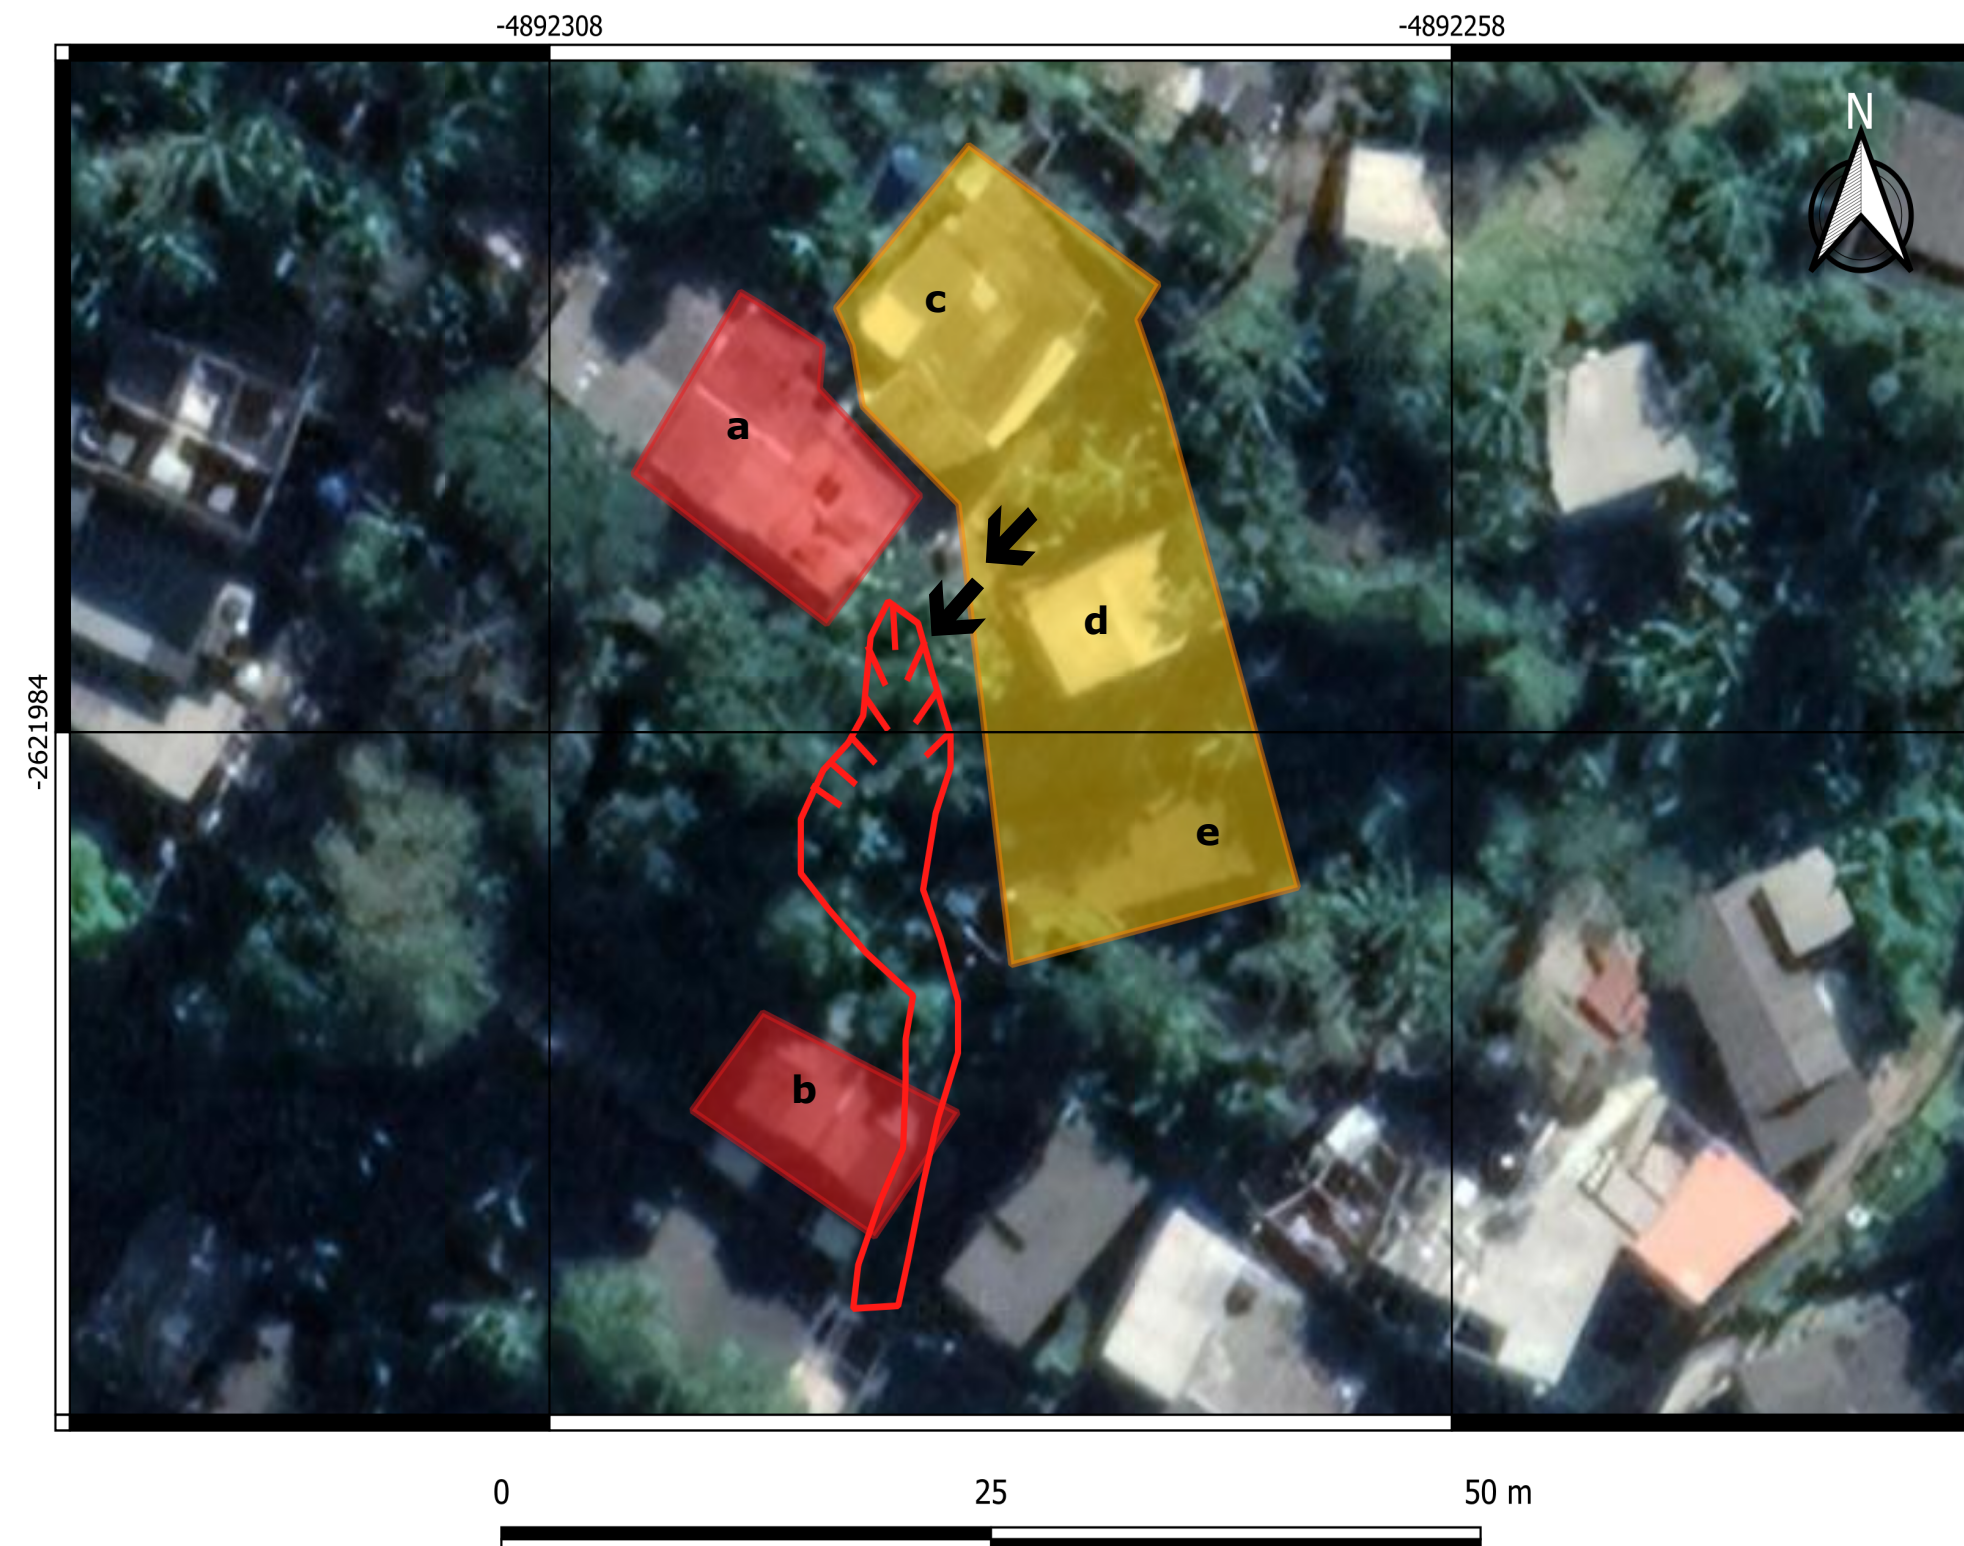
R4 - As 2 edificações situadas dentro da área delimitada estão em Risco Muito Alto, dados os indicadores observados in loco no momento da vistoria. A residência a montante do processo (a) pela proximidade deflagração e a jusante (b) por ter sido atingida pelo fluxo e funcionado como bloqueio desse. É importante salientar que foi verificado um canal de drenagem (destacado na figura pelas setas), possivelmente escavado pelas chuvas encaixado no local do rompimento da tubulação, contribuindo para avolumar o fluxo a jusante. Desta forma, recomenda-se a conclusão das obras no local e monitoramento do avanço do processo, especialmente em eventos chuvosos, posto que esse encontra-se ativo.

R3 - As 3 residências situadas dentro da área delimitada estão em Risco Alto, dados os indicadores observados no momento da vistoria. "c" foi incluída no polígono nesta revisita por distar a cerca de 1,5m da crista do deslizamento assim como da proximidade do fluxo de drenagem temporária em eventos chuvosos, que apresenta uma erosão superficial do terreno. "d" e "e" também estão próximos da cicatriz assim como do fluxo de drenagem temporário. Desta forma, recomenda-se monitoramento da evolução do processo.
