# ATENDIMENTOS EMERGENCIAIS NA COSTA VERDE

MANGARATIBA

### Junqueira / Mangaratiba

A presente vistoria foi realizada no dia 19/07/22 na Av. Litoranea - Junqueira, para reavaliação e setorização das edificações da área indicada pelo produto do Risco Remanescente.

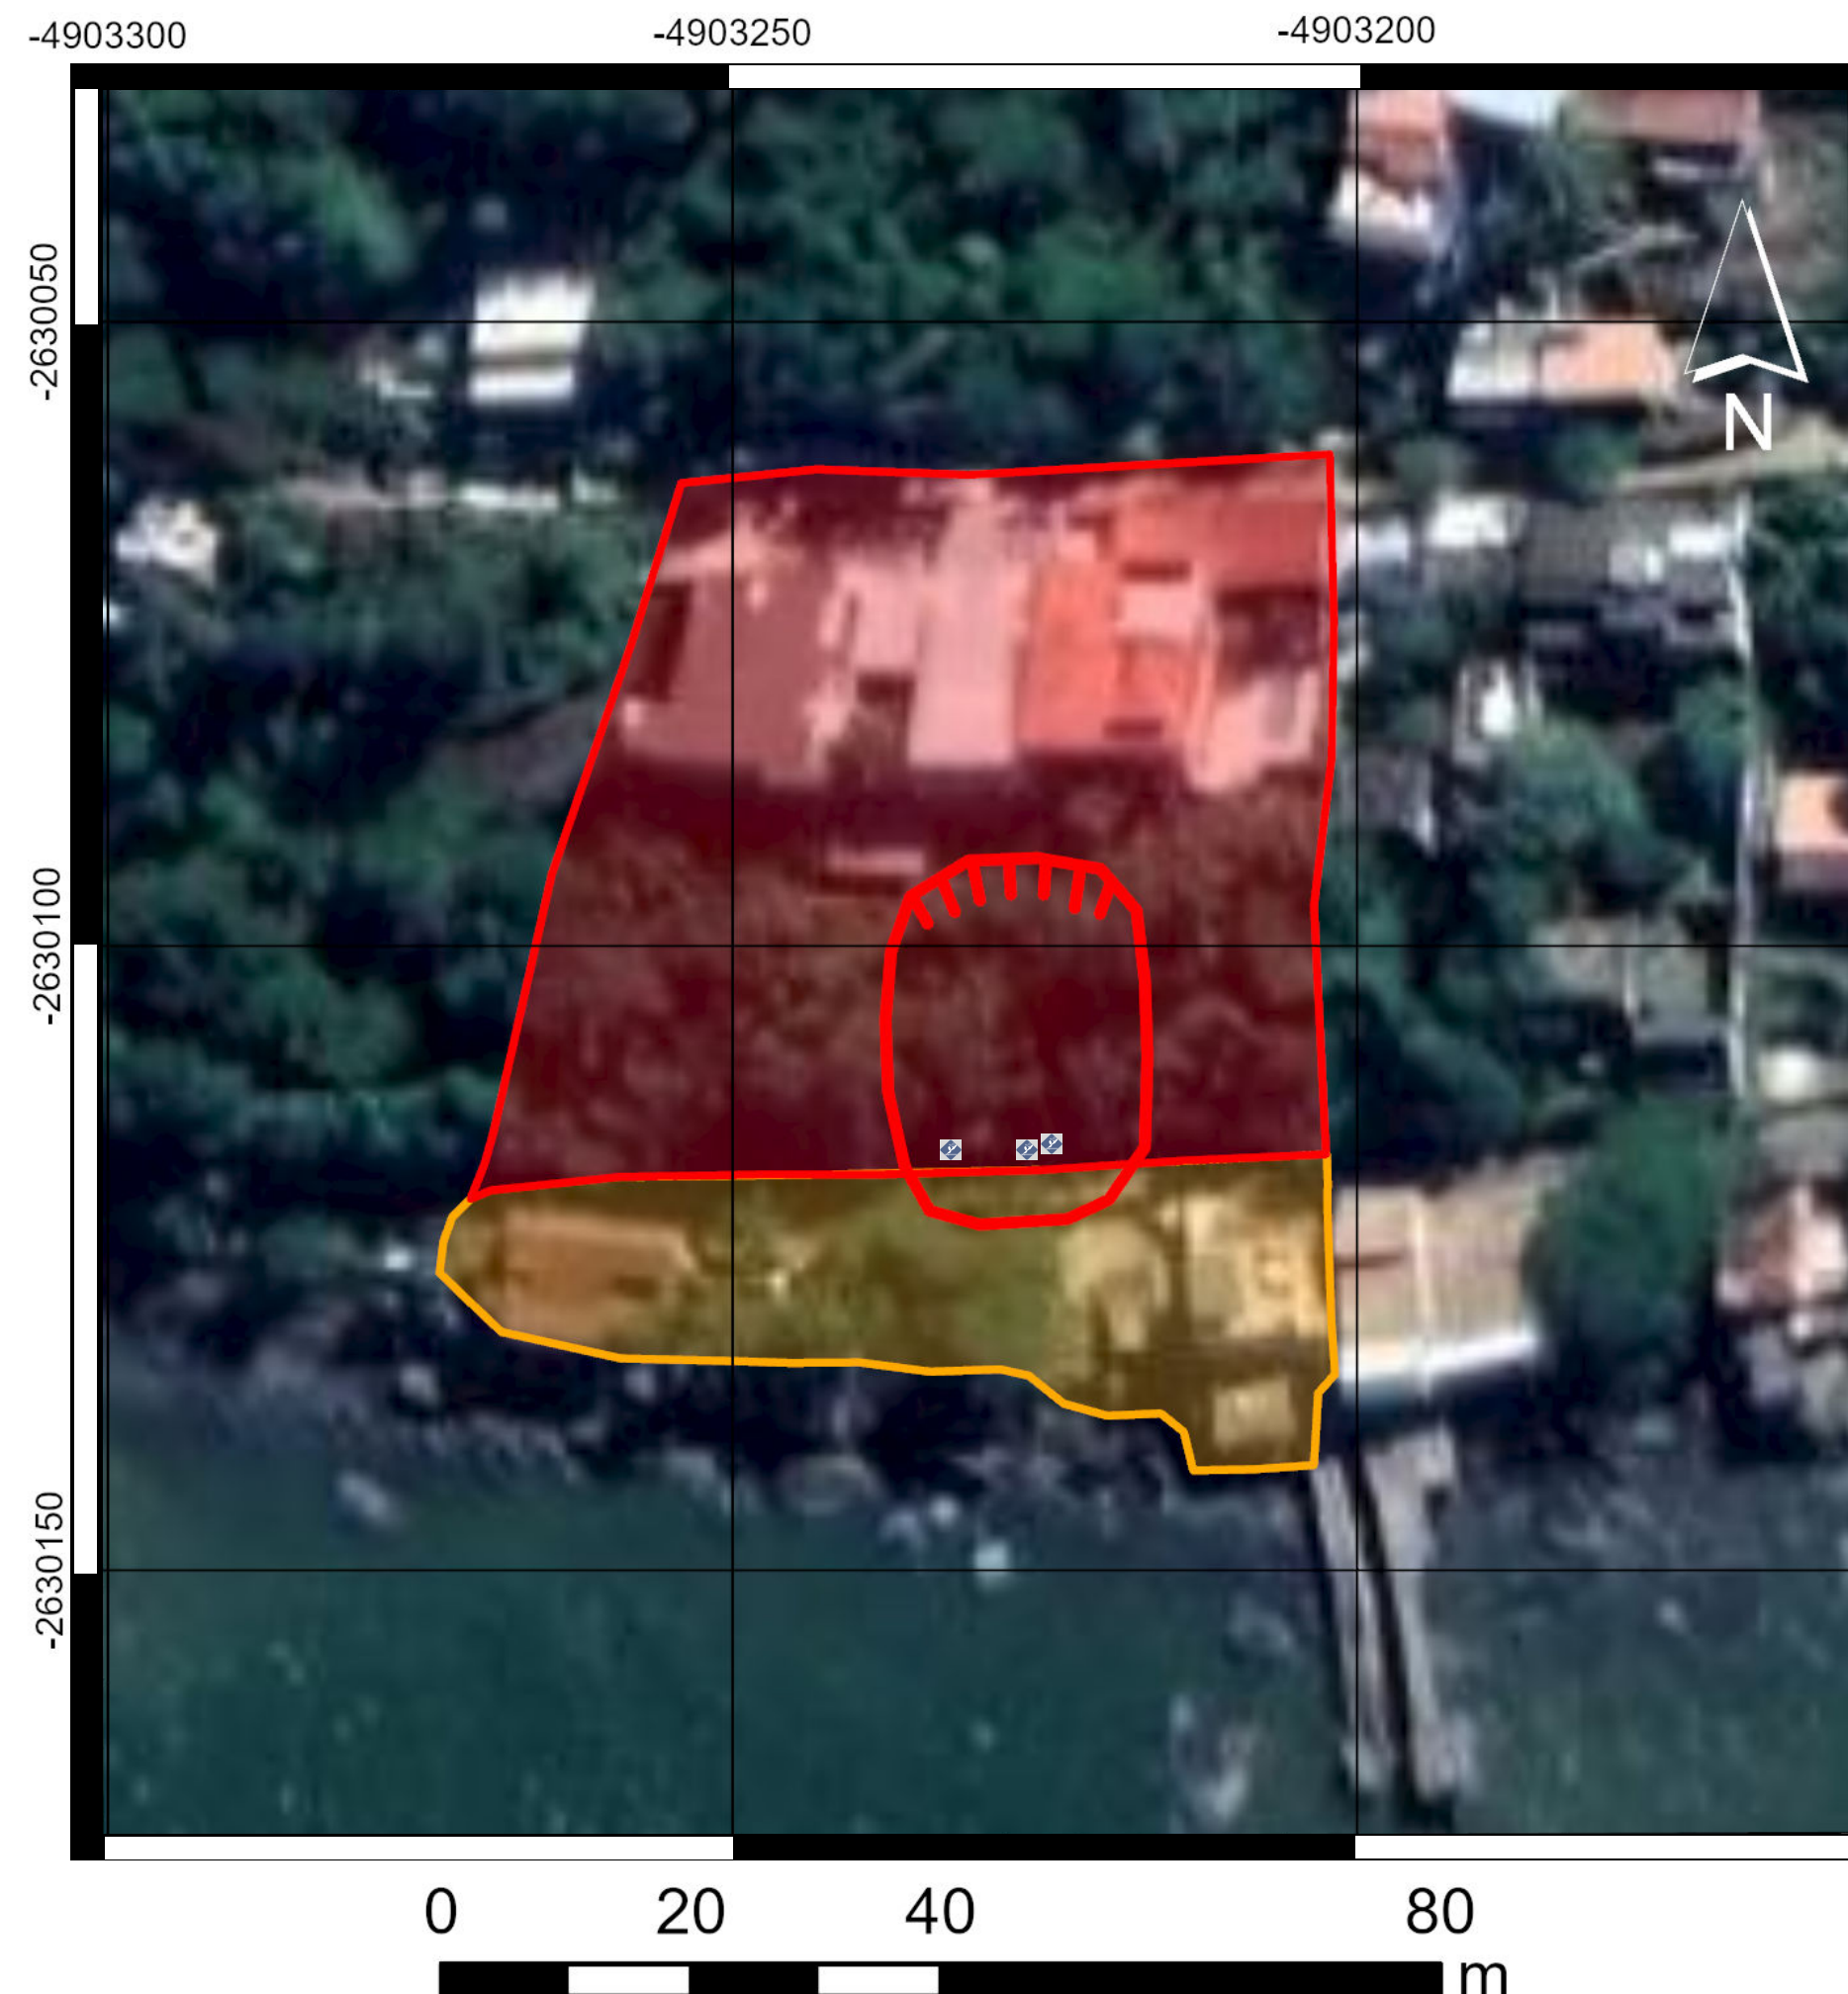
**R4 (Risco Muito Alto)** – As edificações a montante da encosta se enquadram em Risco Muito Alto para o desenvolvimento de processos de deslizamentos em razão das condicionantes geológico-geotécnico observadas. As características observadas para a delimitação das edificações neste setor foram: presença de cicatriz de deslizamento na encosta; contato abrupto de solo e maciço rochoso; fraturas de alívio no maciço rochoso; percolação de água nas fraturas de alívio; presença de árvores de médio porte inclinadas; moradia construída em solo; afastamento mínimo (<0,5 m de distância) das residências com a crista do talude e duas edificações com estrutura em balanço (interditadas); instabilidade do talude devido ao peso ocasionada pelas moradias sobre solo. Em caso de avanço dos processos, é provável que haja novos eventos destrutivos na área afetada.

**R3 (Risco Alto)** – A edificação se enquadra nas características que configuram Risco Alto de deslizamentos por estar localizada próxima de onde foram observadas evidências de instabilidade do talude. Recomenda-se o monitoramento da evolução do processo, especialmente no caso de fortes chuvas, e se necessária, a realização de intervenções adequadas posto que o processo se encontra ativo.
