# ATENDIMENTOS EMERGENCIAIS NA COSTA VERDE

## ANGRA DOS REIS

MAIO DE 2022

### Setorização de risco Avenida Caetés - Caetés

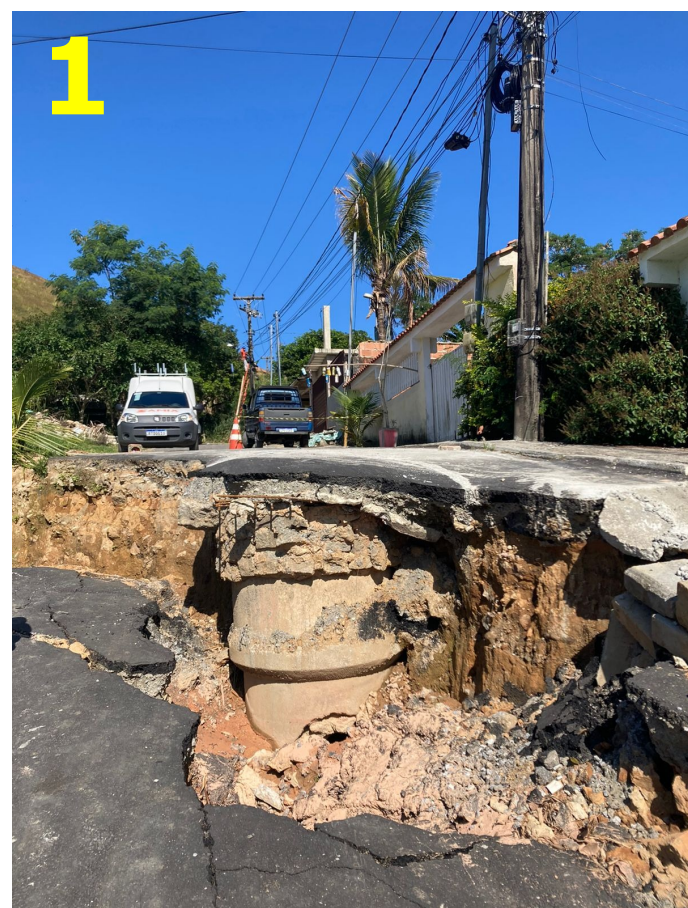
(1) Foram identificadas trincas e degraus de abatimento tanto no solo quanto nas construções, chegando a percorrer cerca de 200 m. Ao longo de sua extensão, o degrau de abatimento observado na rua apresenta rejeito que varia de 30 cm a 1,8 m e encontra-se em processo de evolução. Destaca-se uma região de expressivo tamanho de material inconsolidado de aterro com trincas métricas e recalque de cerca de 2 m, localizado a montante de moradias. Poste inclinado também foi observado na rua.

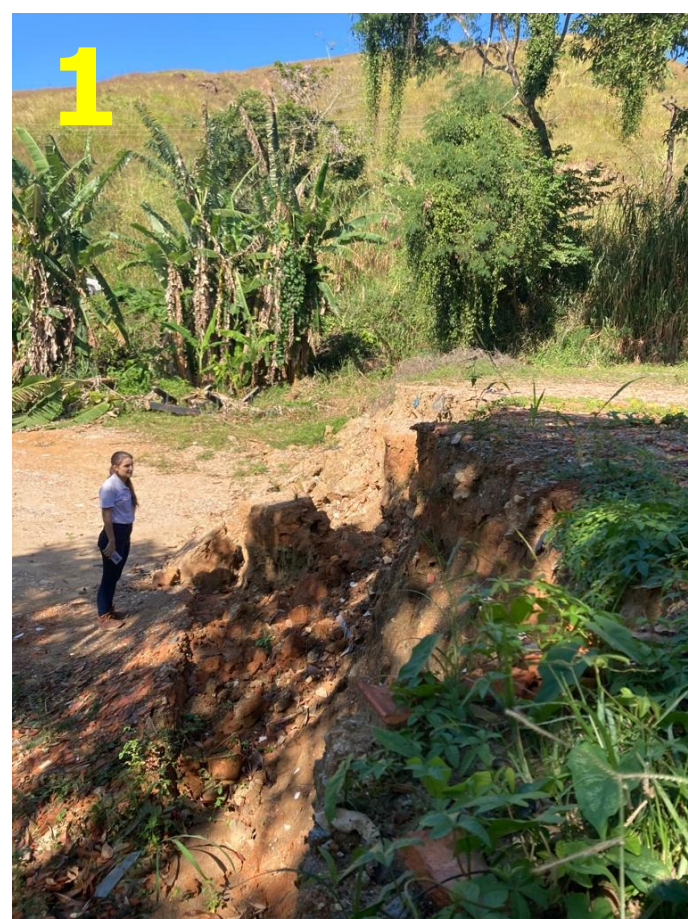
(2) Escorregamento deflagrado no corte da estrada onde desce uma drenagem. O alcance desse movimento de massa é expressivo, com cerca de 200 m, tendo mobilizado solo residual, blocos e árvores de médio porte.

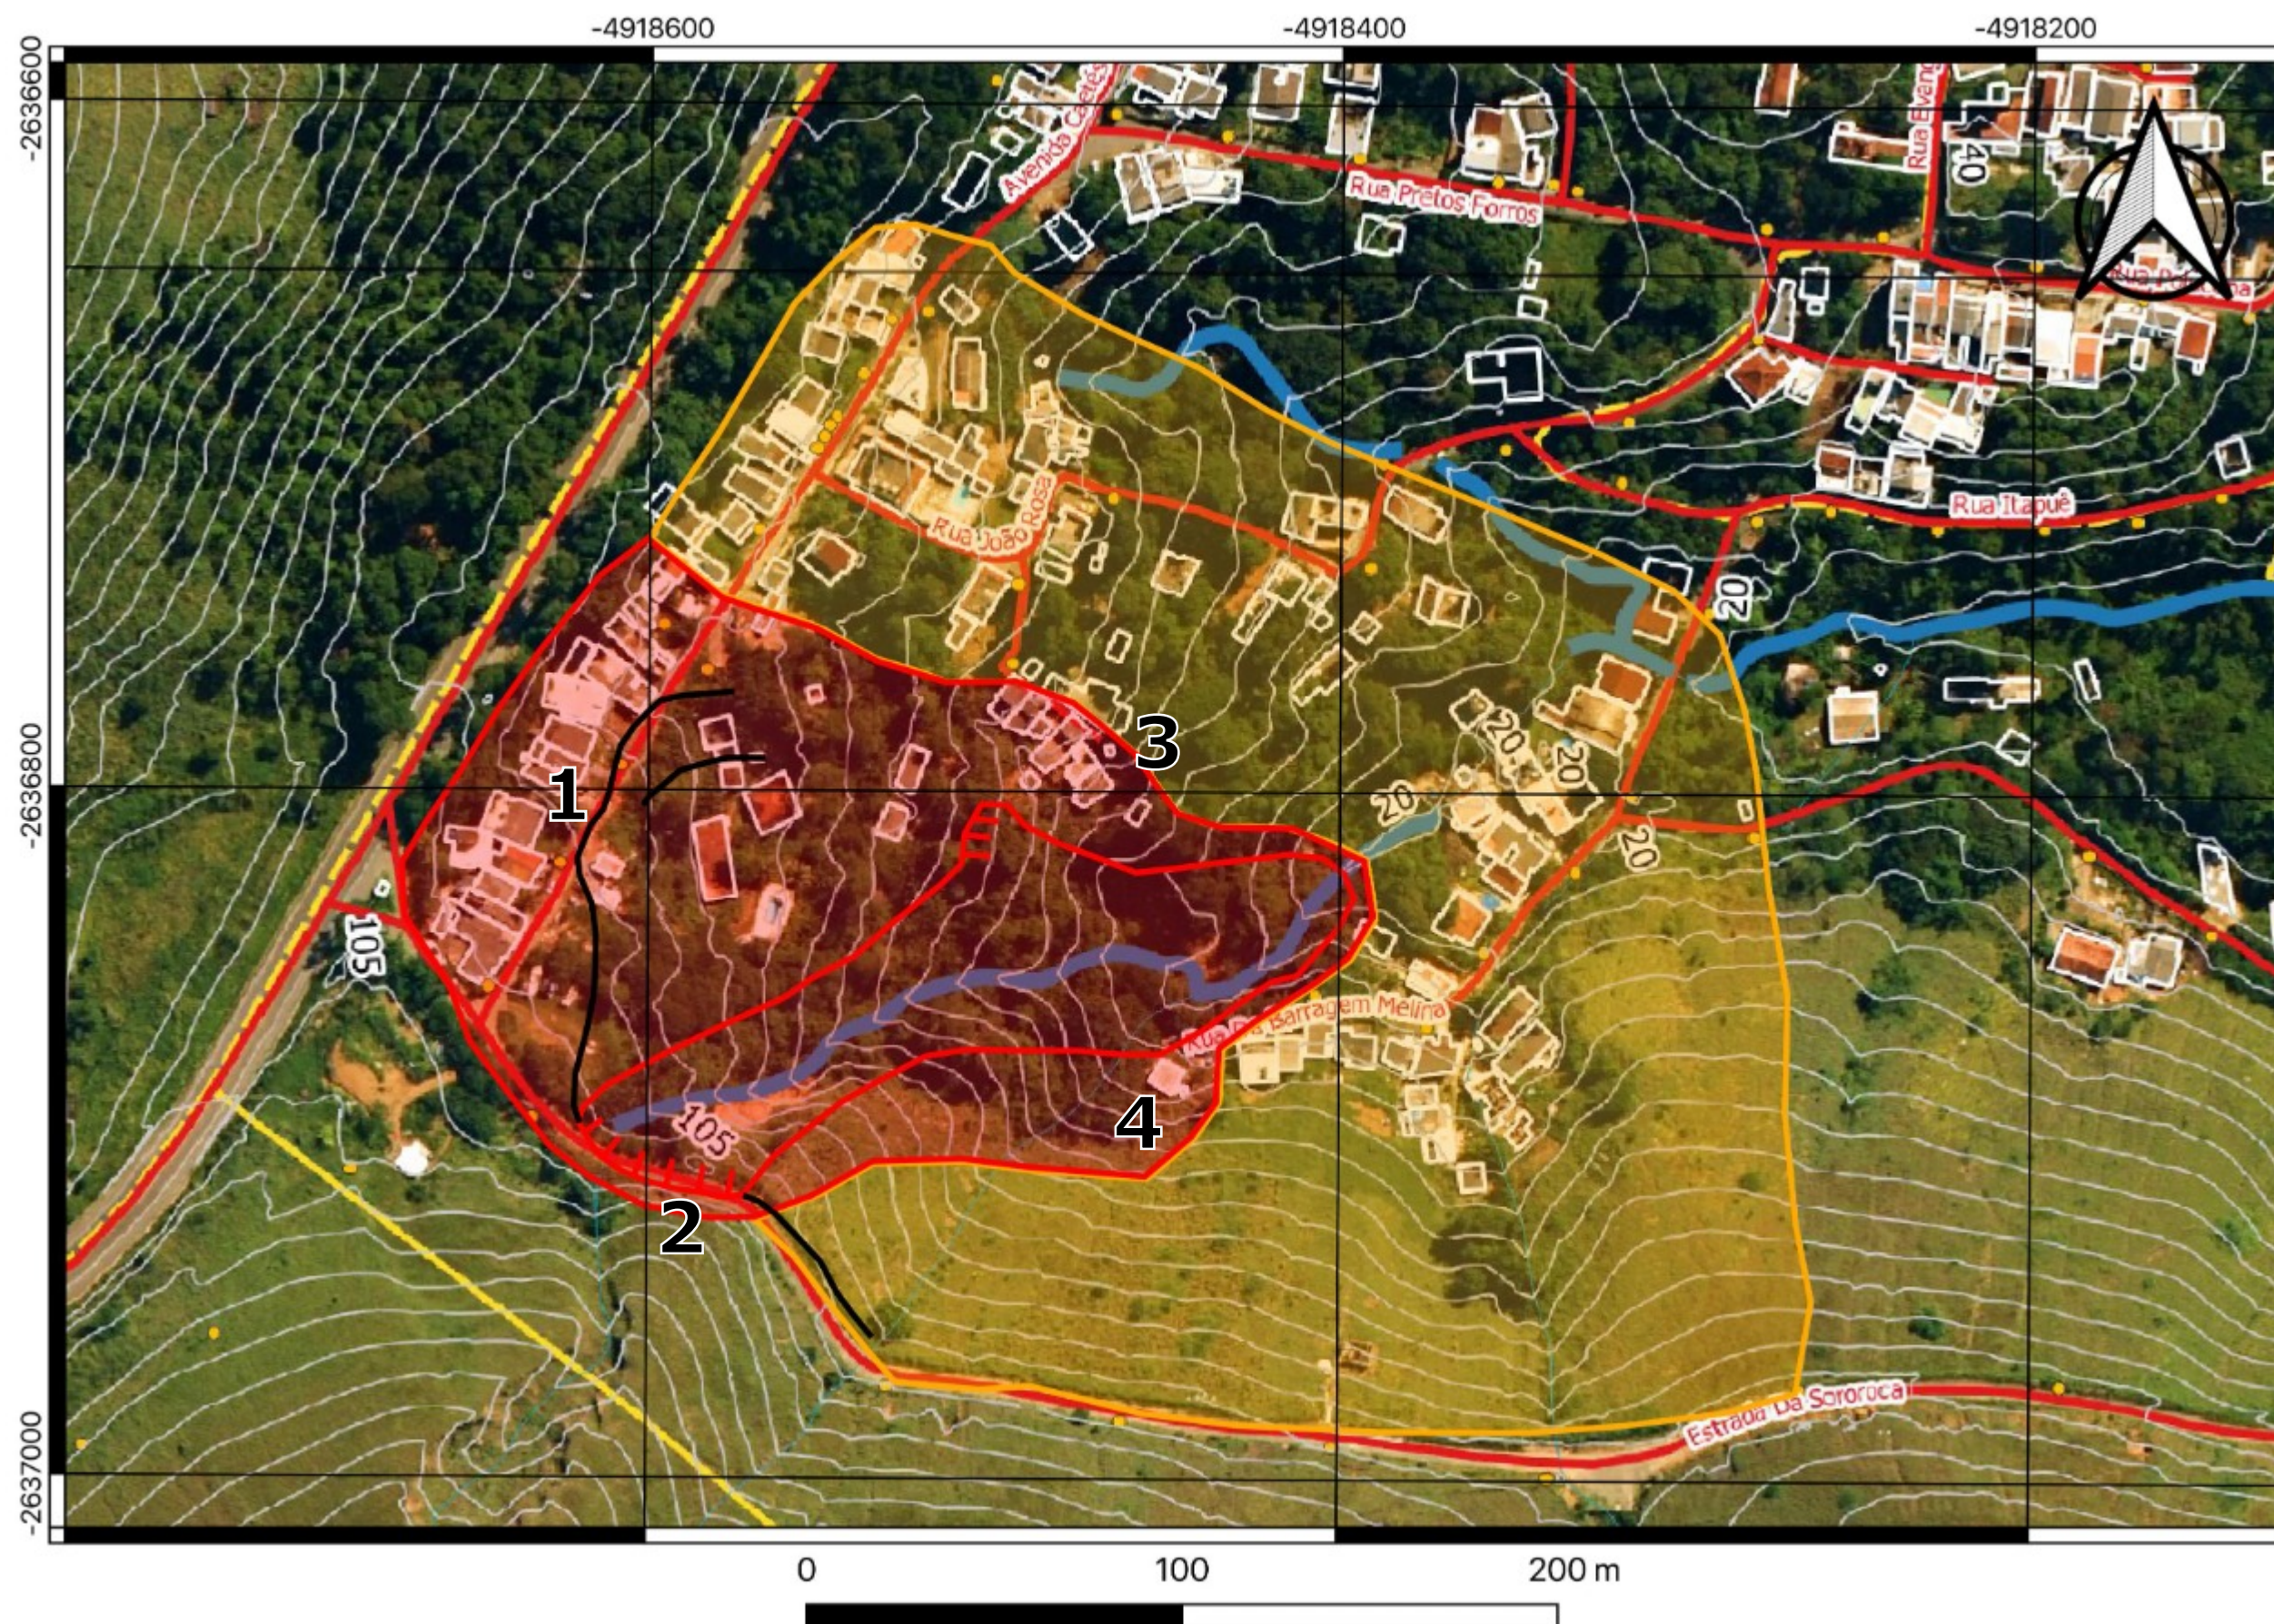
**R4** - A área delimitada nesse setor apresenta condicionantes geológico-geotécnicos indicativos de um processo ativo de movimentação de massa, o que configura um risco muito alto para as residências.

**R3** - Foram identificadas por toda área sinais de instabilidade dos taludes: presença de trincas/degraus de abatimento no solo e em construções, cicatrizes de escorregamento, feições erosivas. A área enquadrada no polígono apresenta características que configuram alto risco de
