# ATENDIMENTOS EMERGENCIAIS NA COSTA VERDE

## ANGRA DOS REIS

MAIO DE 2022

### Setorização de risco Morro do Martelo - Monsuaba

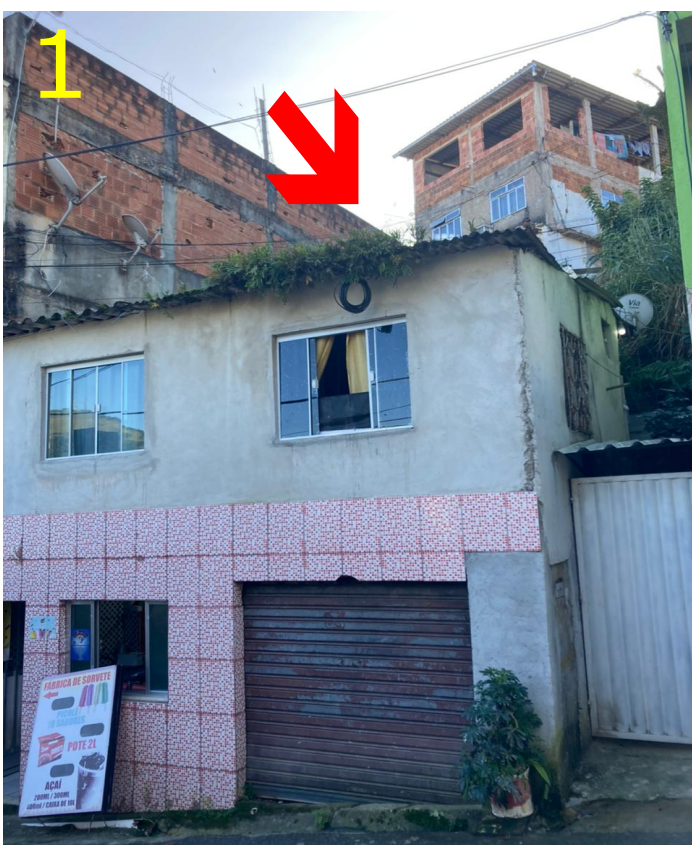
- 1) Deslizamento de solo residual à jusante de edificação, na qual a base da casa para a crista possui uma distância de 2 metros, aproximadamente. Foi possível observar sistema de drenagem insuficiente comprometendo edificação à jusante do talude.

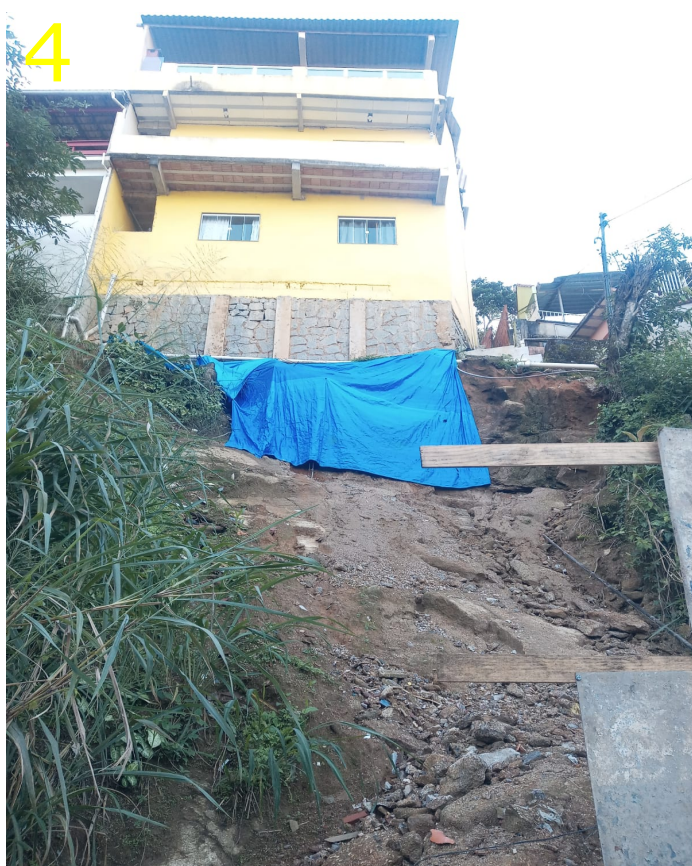
- 4) Deslizamento de solo residual raso à jusante de edificação que atingiu parte da rua. O material mobilizado é constituído de solo e blocos em corte de aterro. O talude tem altura aproximada de 6 metros e extensão da crista com 5 metros. A cicatriz do talude se iniciou na base da casa.

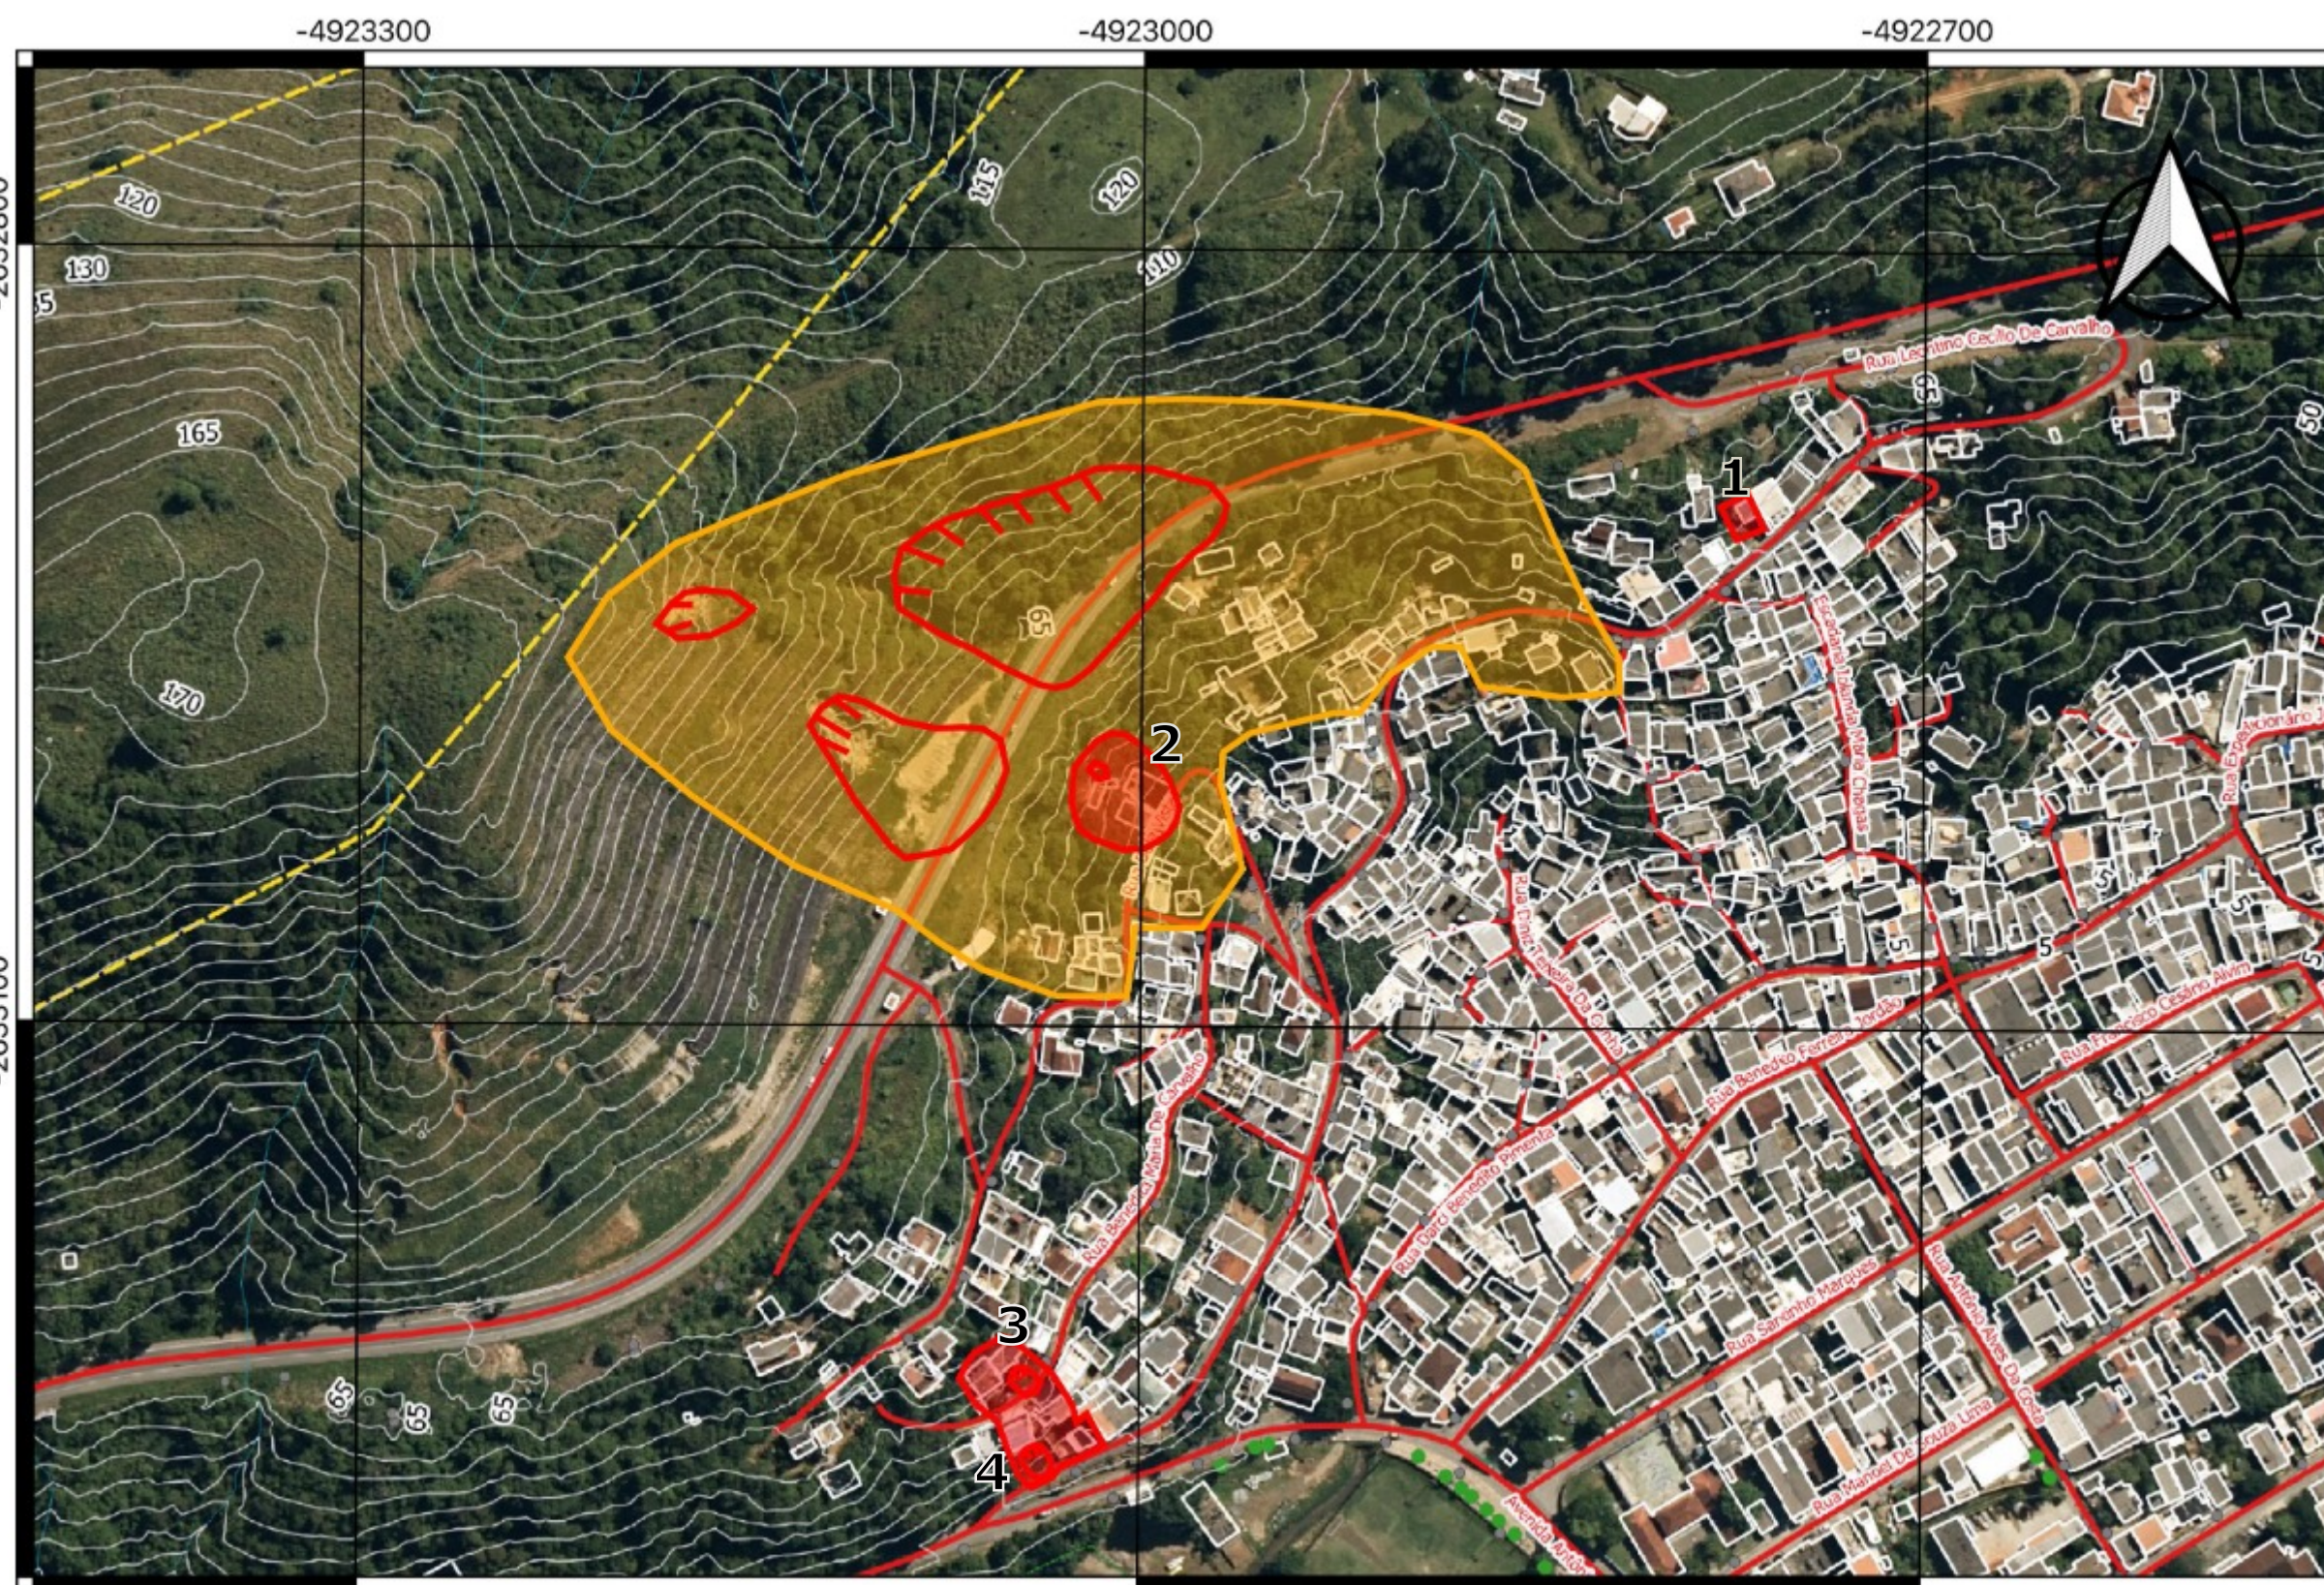
**R4** - Foram identificadas 6 residências com Risco Muito Alto, nas quais foram observados condicionantes geológico-geotécnicos indicativos de um processo ativo de movimentação de massa.

**R3** - As edificações na área enquadrada no polígono apresentam características que configuram alto risco de escorregamento por estarem localizadas a jusante da encosta onde houve deslizamentos a montante da BR 101. Recomenda-se o monitoramento da evolução do processo.

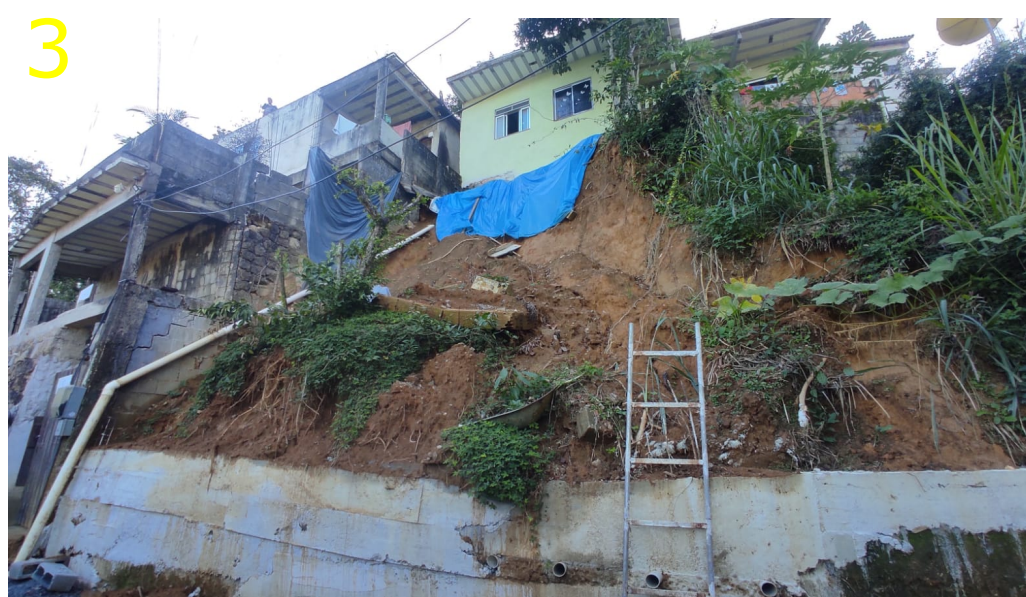
3

- 3) Deslizamento de solo residual raso à jusante de edificação, no qual o material deslocado atingiu parte da rua e comprometeu o muro de residência lateralmente. O talude possui altura aproximada de 5 metros e extensão da crista com 4 metros de largura. Caso haja reativação do processo, uma edificação à jusante da rua poderá ser atingida.

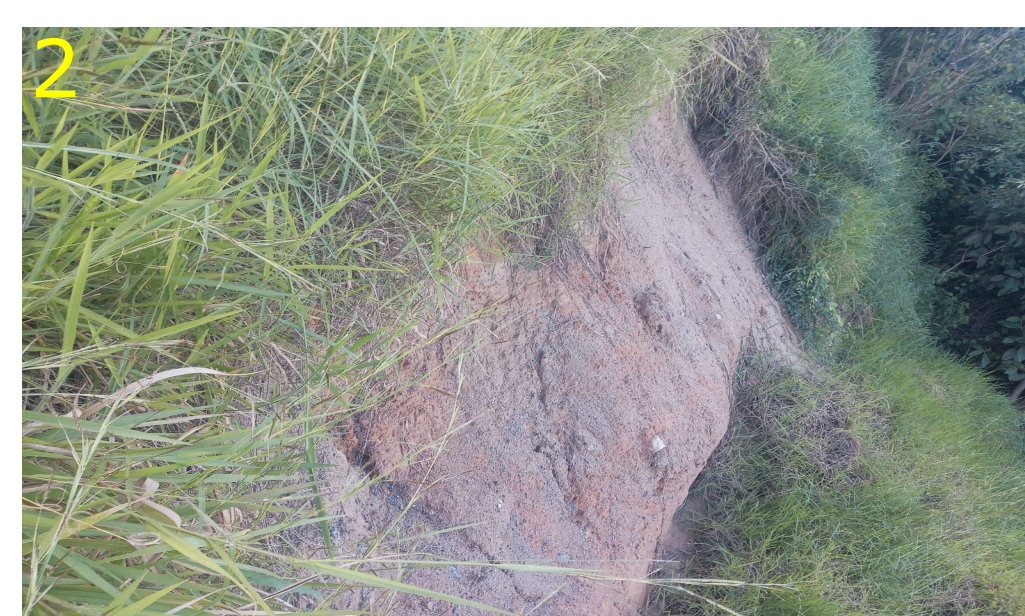
2

- 2) Deslizamento de solo residual e blocos de rocha à montante de edificação em construção, no qual o material mobilizado atingiu parte dela. A crista do talude está próxima da BR 101 onde foi possível observar um poste inclinado com uma distância de 1 metro para a crista. Caso haja evolução do processo, a edificação à jusante da casa em construção, poderá ser atingida.
