**Setorização de Risco  
MORRO DO MARTELO  
SR-03.1 - MONSUABA**

No dia 27/07/22 foi realizada uma reavaliação técnica no Morro do Martelo em decorrência do histórico dos deslizamentos ocorridos no mês de abril, interdições e demolições pretéritas no local.

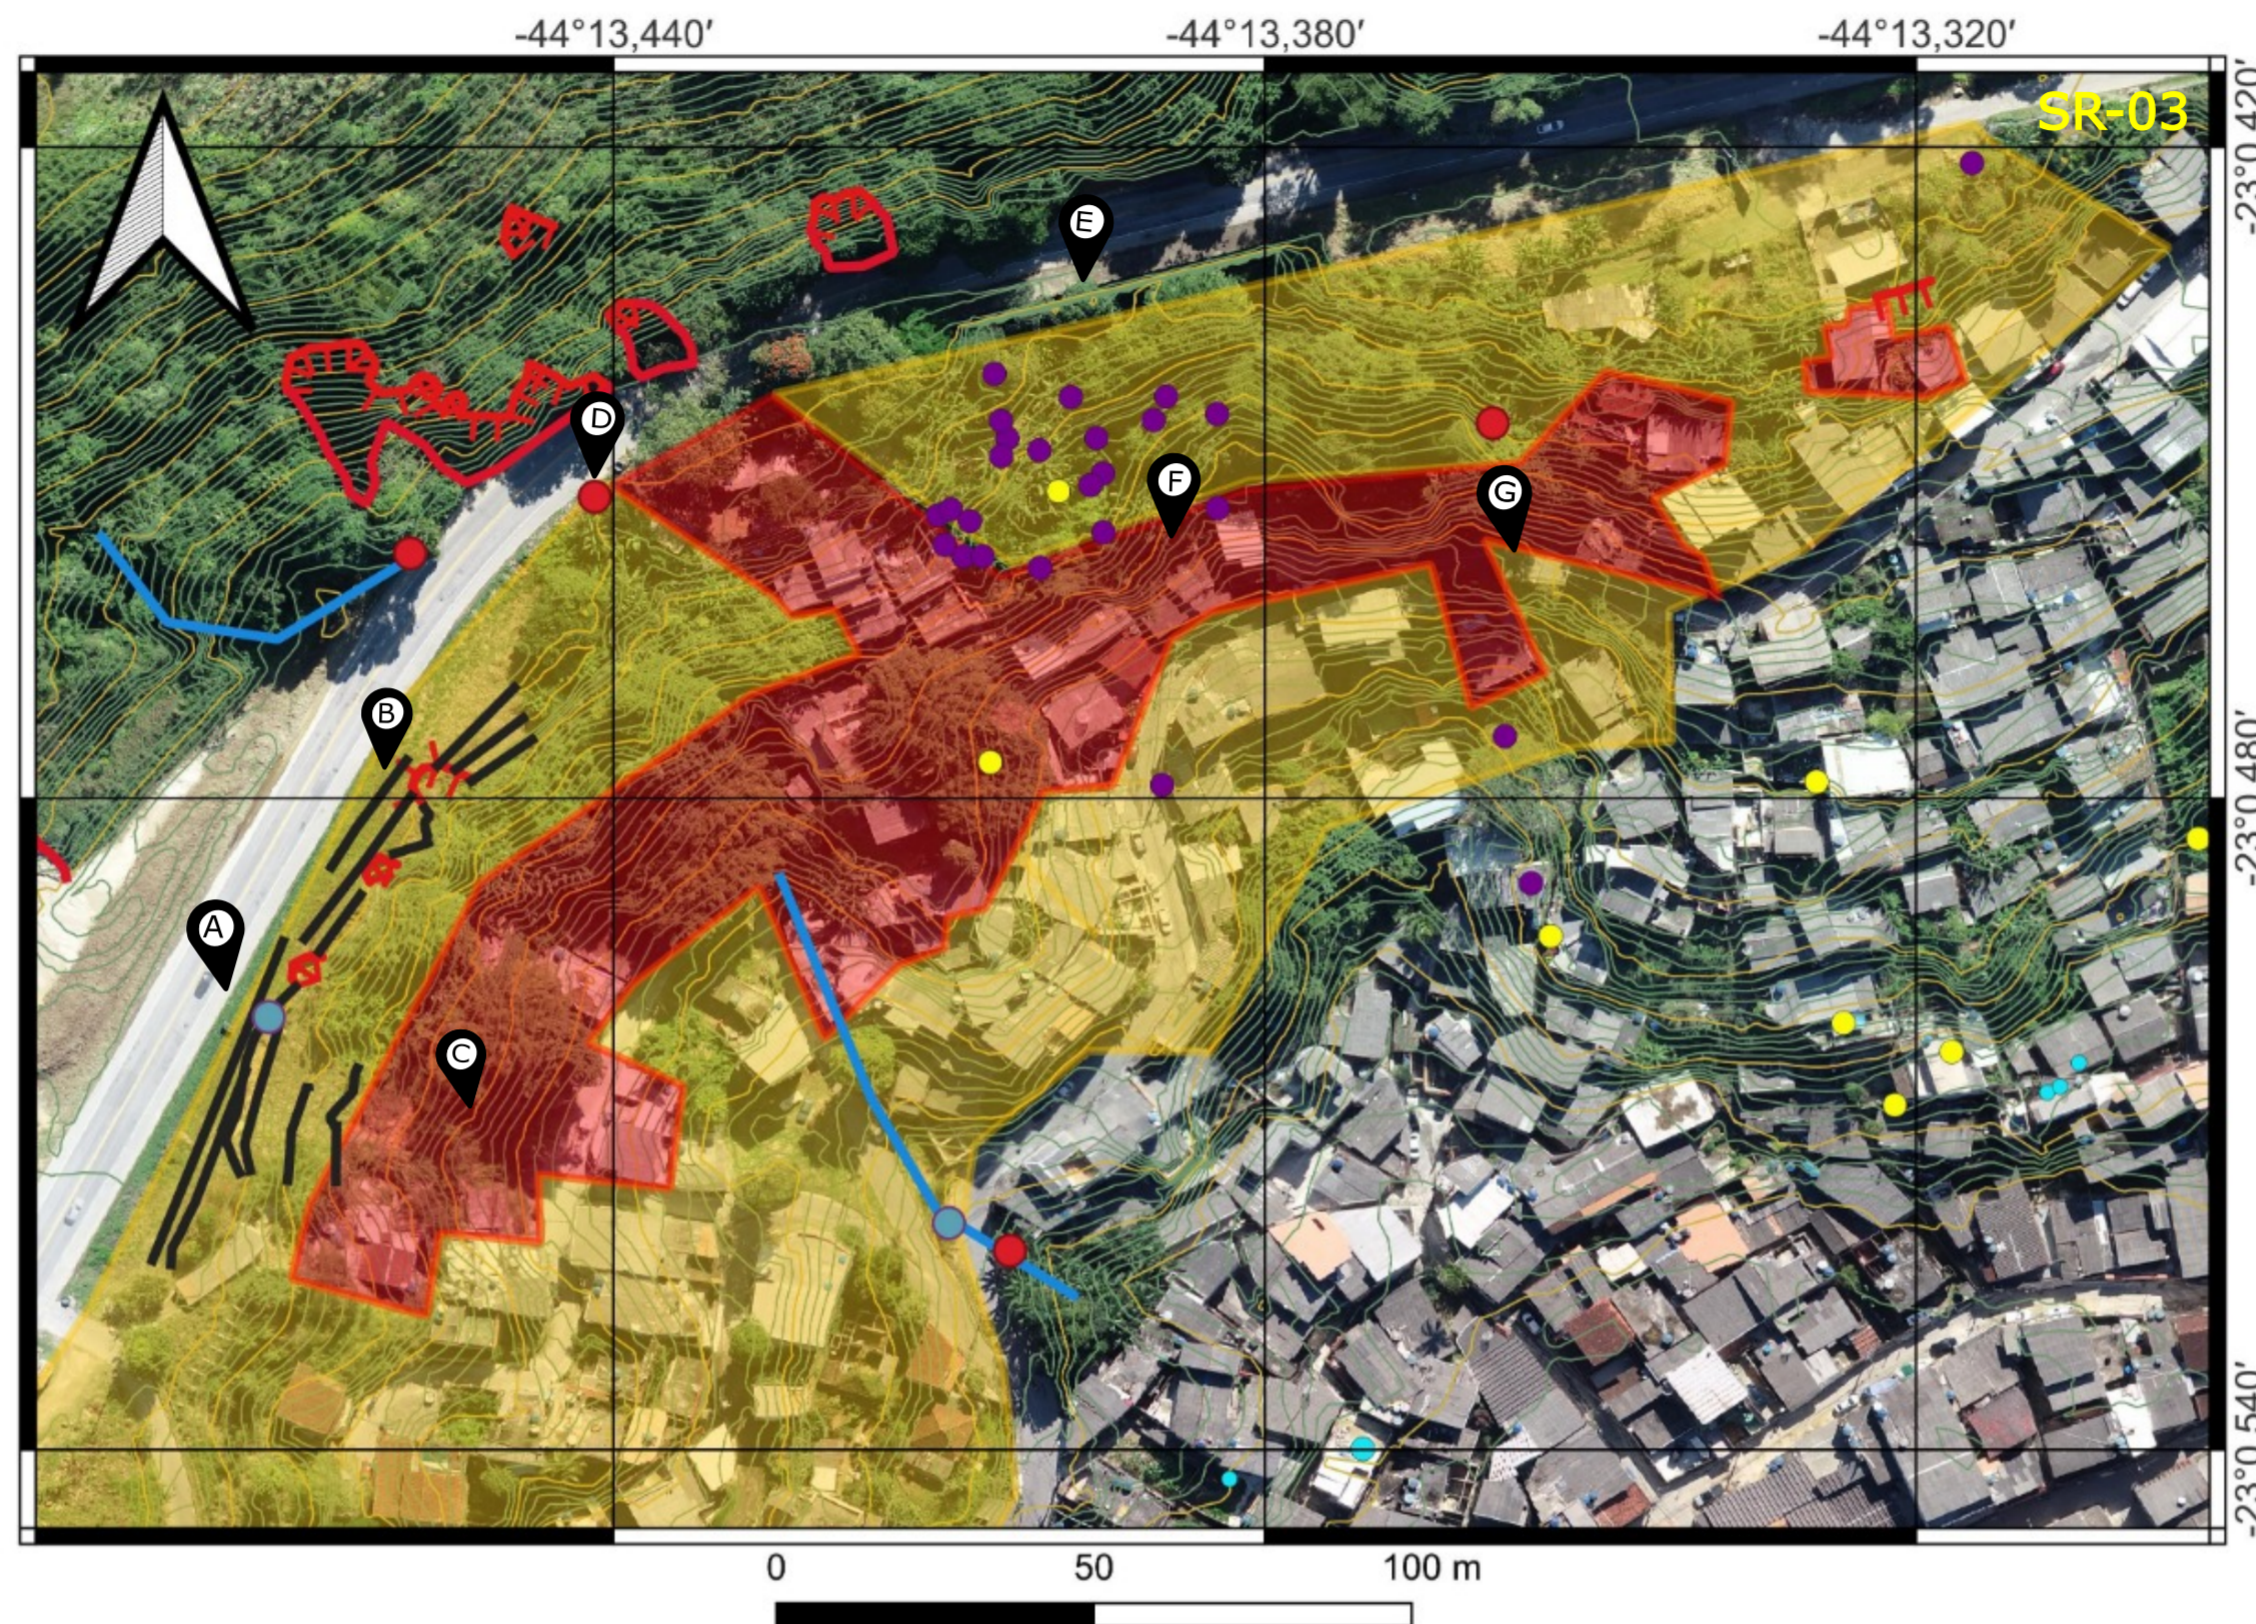
**R4 (Risco Muito Alto)** - Os condicionantes geológicos observados "in locu" indicam alta potencialidade para deflagração de movimentos de massa de alta complexidade. No trecho da Br-101, à montante da comunidade há sucessivas trincas de extensão, aberturas métricas e profundidade de até 1,60 metros, em alguns trechos da encosta já ocorrem degraus com abatimento do terreno. Há vários postes e muros com inclinações similares. O solo no local é extremamente saturado e com pontos de surgência de água com fluxo contínuo, com canalização precária e descontínua em direção ao mar.

**R3 (Risco Alto)** - Dada a ausência de uma rede de drenagem adequada na encosta desde a rodovia, expõe o terreno a ocorrências de deslizamentos em decorrência das chuvas e há uma forte erosão laminar, um processo silencioso e com alto poder destrutivo, devendo ter sua evolução monitorada por profissionais devidamente qualificados.
