# ATENDIMENTOS EMERGENCIAIS NA COSTA VERDE

MAIO DE 2022

ANGRA DOS REIS

## Setorização de risco no Condomínio Mar de Angra - Biscaia

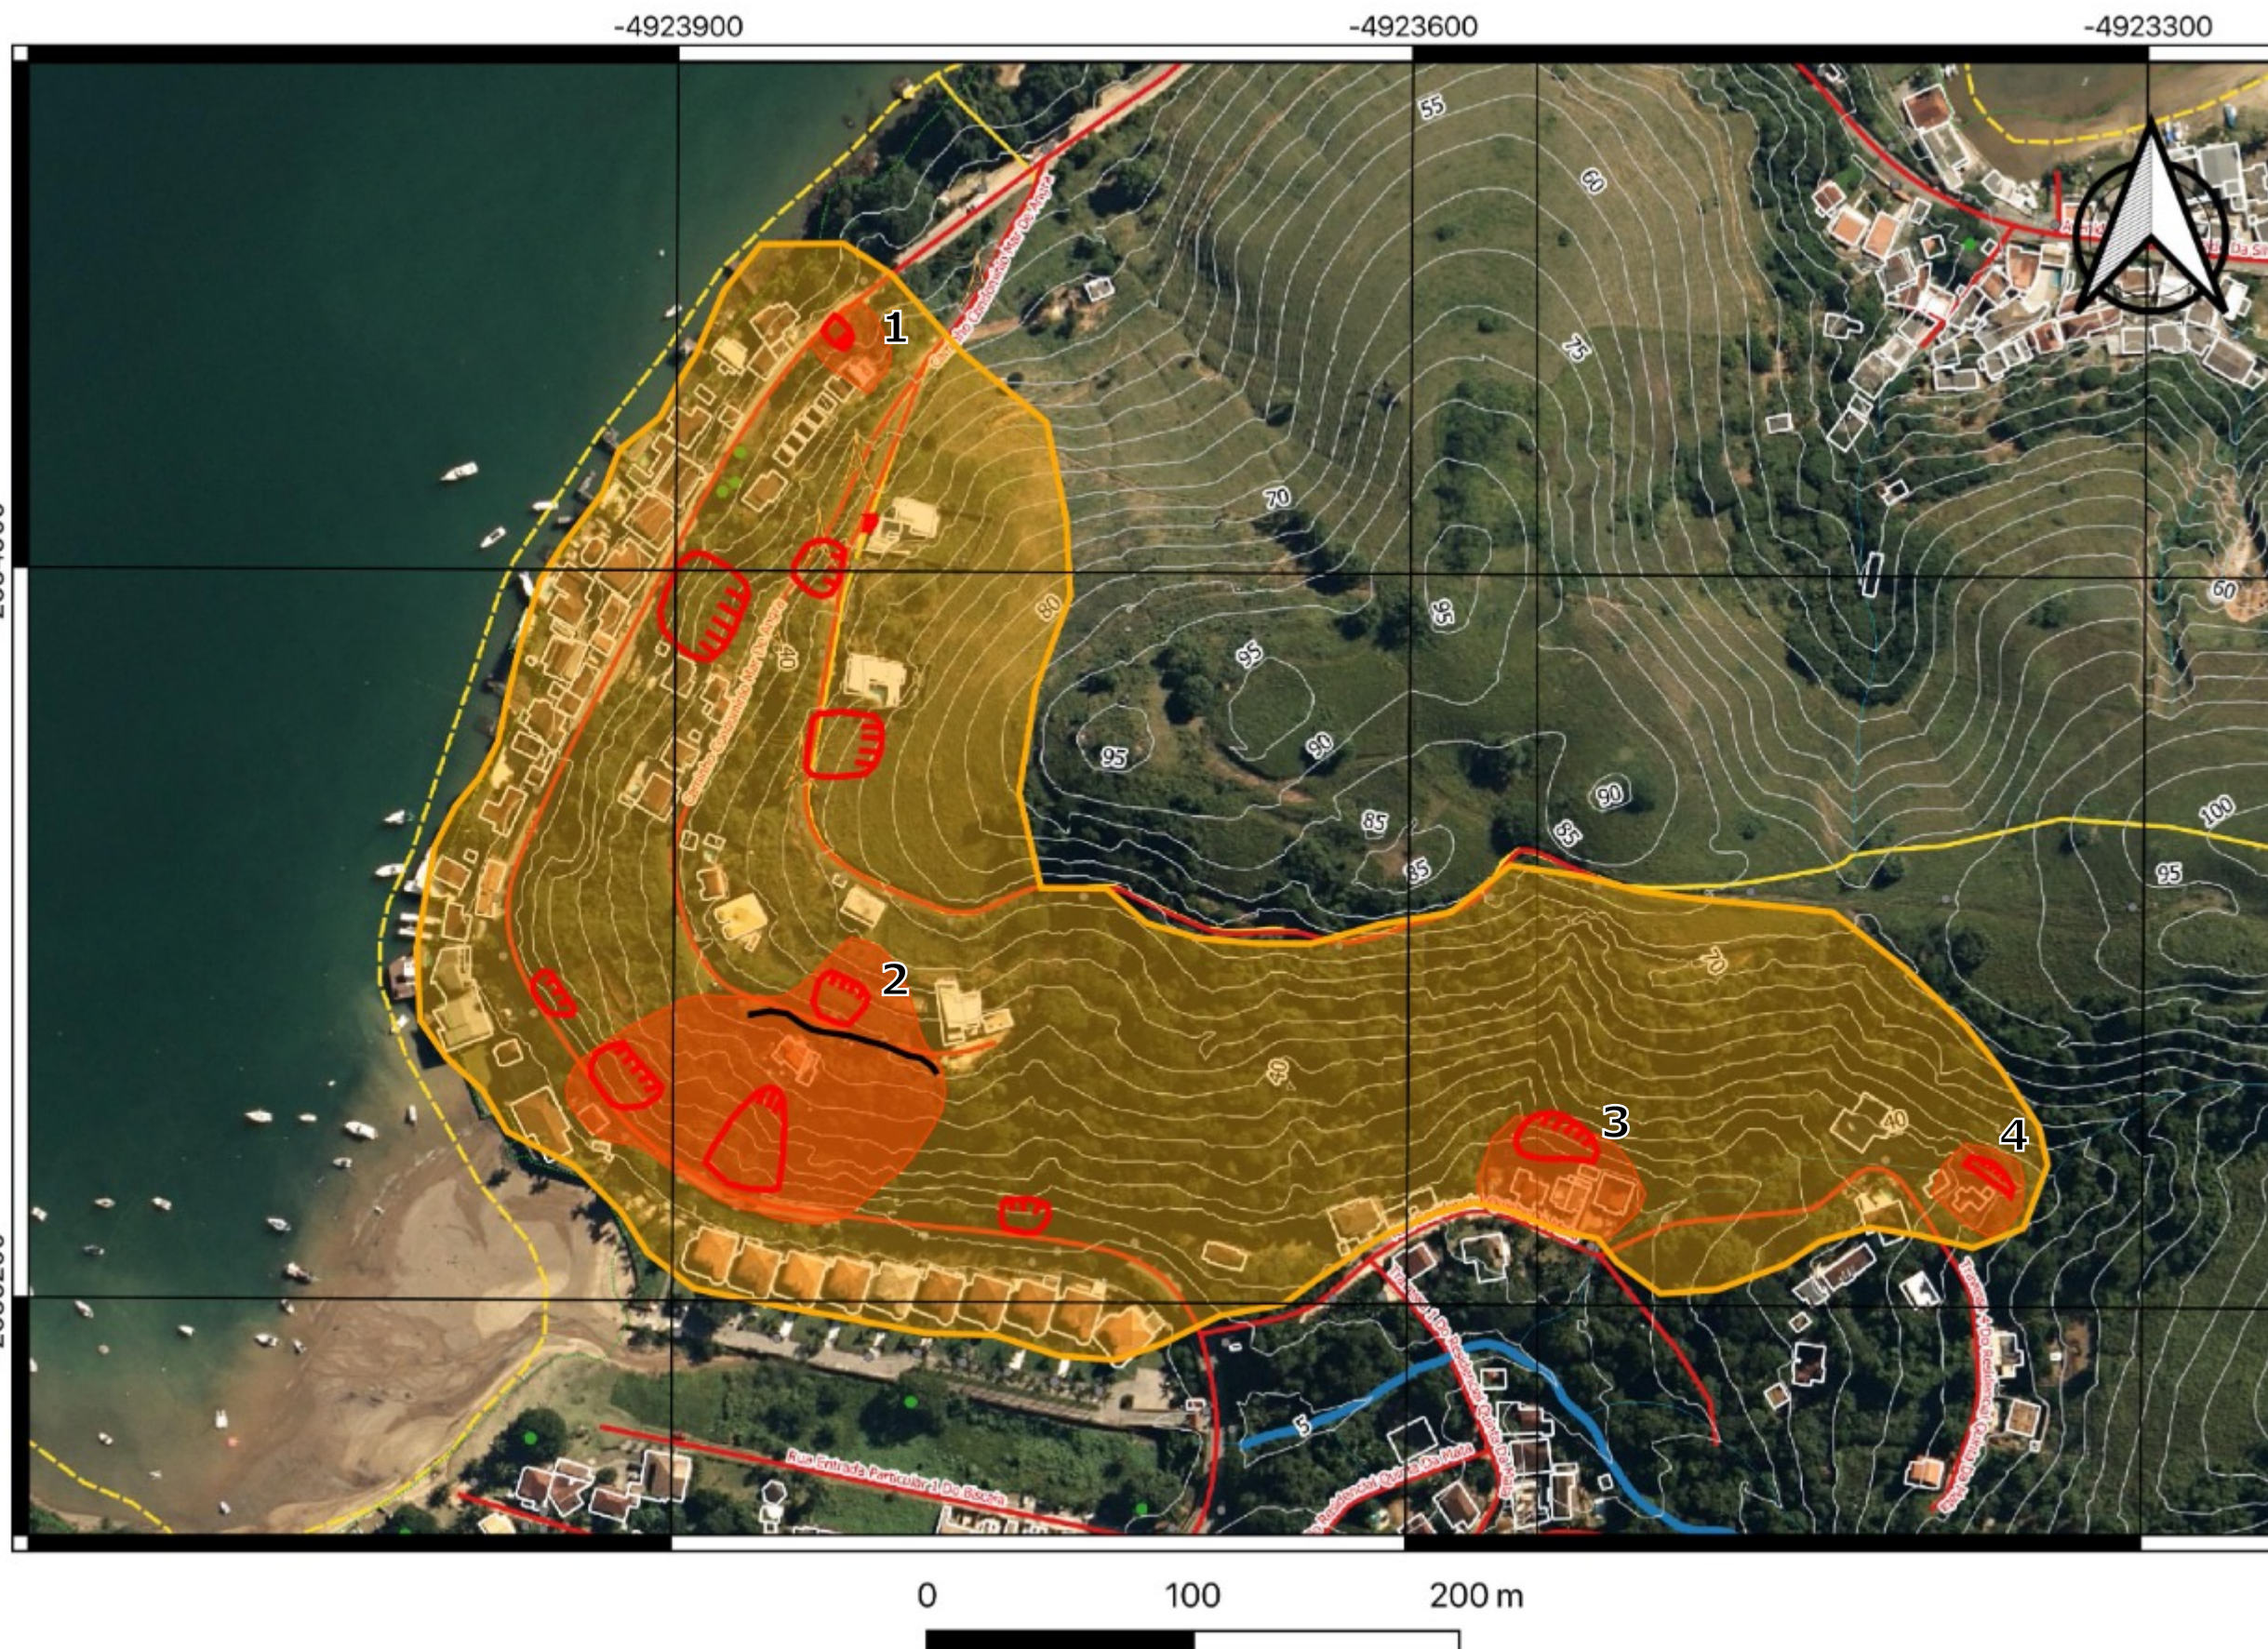
**R4** - Há 7 edificações que se enquadram nesta classificação, nas quais foram observados condicionantes geológico-geotécnicos indicativos de um processo ativo de movimentação de massa. (1) A crista do deslizamento se iniciou na base da residência com distância de 1 metro da fundação da casa. (2) Trata-se de um processo de movimentação lenta da encosta com pulsos de velocidade em fortes chuvas, gerando recalques e degraus de abatimento. A residência apresenta em seu caminho de acesso um degrau de abatimento com cerca de 1 m de rejeito, o qual percorre cerca de 70 m contornando a casa. Além disso, a residência se encontra próxima, cerca de 2 m, da crista de deslizamento. (3) Deslizamento de solo que atingiu a área externa nos fundos de uma residência, sem danos estruturais. O processo encontra-se ativo e em estágio de evolução onde 3 edificações poderão ser atingidas. (4) A edificação foi atingida por deslizamento à montante da encosta e teve sua estrutura danificada nos fundos, sem vítimas.

**R3** - Foram identificadas por toda área sinais de instabilidade dos taludes: presença de trincas/degraus de abatimento no solo e em edificações, diversas cicatrizes de deslizamentos de solo, feições erosivas. A área enquadrada no polígono apresenta características que configuram alto risco de escorregamento. Recomenda-se o monitoramento da evolução do processo.
